Rapport de mission de repérage des matériaux et produits contenant de l'amiante avant réalisation de travaux

20 SQUARE B. PASCAL

77000 MELUN

RAPPORT N° :	13LB00301	Laboratoire d'Analyses :	ITGA
Repérage réalisé le :	03/07/2018	Adresse laboratoire :	3 RUE ARMAND HERPIN LACROIX - CS 46537 35065 RENNES CEDEX
Accompagnateur :		Numéro d'accréditation :	1-5967
Par :	Samuel DUBOS	Organisme d'assurance professionnelle :	AXA France
N° certificat :	CPDI 4697	Adresse assurance :	313 Terrasses de l'Arche 92727 NANTERRE CEDEX
Date d'obtention :	27/01/2018	N° de contrat d'assurance :	10063271004
Organisme certificateur	I.Cert Parc EDONIA - Bâtiment G - Rue de la Terre Victoria - 35760 SAINT GREGOIRE	Date de validité :	31/12/2018

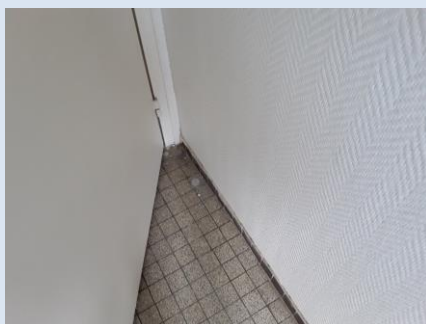
PRELEVEMENT : 13LB00301P001			
NOM DU CLIENT	NUMERO DU DOSSIER		PIECE OU LOCAL
OPH77	13LB00301 03/07/2018		Salle d'eau
ELEMENT	DESCRIPTIF DU LABORATOIRE	DATE DE PRELEVEMENT	NOM DE L'OPERATEUR
Carrelage	Colle grise + matériau compact gris non séparable + carrelage	03/07/2018	DUBOS Samuel
LOCALISATION		RESULTAT	
Sol		Amiante non détecté

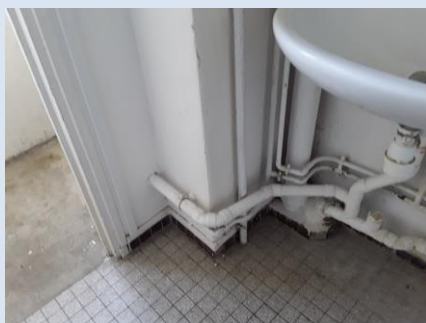
PRELEVEMENT : 13LB00301P002			
NOM DU CLIENT	NUMERO DU DOSSIER		PIECE OU LOCAL
OPH77	13LB00301 03/07/2018		Salle d'eau
ELEMENT	DESCRIPTIF DU LABORATOIRE	DATE DE PRELEVEMENT	NOM DE L'OPERATEUR
Enduit / Peinture béton	Enduit plâtreux beige en faible quantité + peintures multiples en vrac non séparable	03/07/2018	DUBOS Samuel
LOCALISATION		RESULTAT	
Mur B		Amiante non détecté

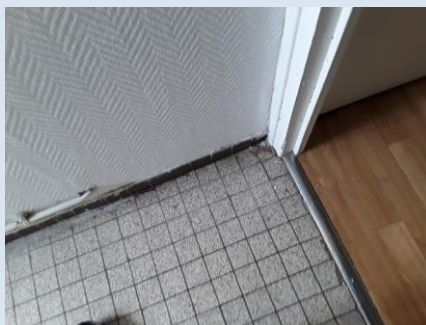
PRELEVEMENT : 13LB00301P003			
NOM DU CLIENT	NUMERO DU DOSSIER	PIECE OU LOCAL	
OPH77	13LB00301 03/07/2018	Salle d'eau	
ELEMENT	DESCRIPTIF DU LABORATOIRE	DATE DE PRELEVEMENT	NOM DE L'OPERATEUR
Calicot	Matériau plâtreux blanc en vrac + carton non séparable + matériau plâtreux beige en faible quantité non séparable + papier non séparable + peinture non séparable	03/07/2018	DUBOS Samuel
LOCALISATION		RESULTAT	
Mur D		Amiante non détecté	
EMPLACEMENT

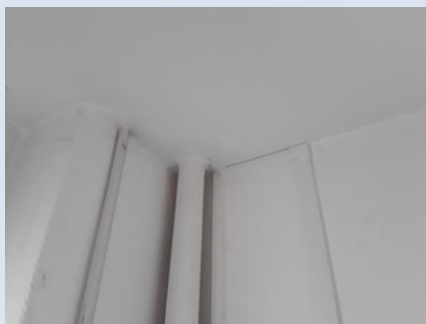
PRELEVEMENT : 13LB00301P004			
NOM DU CLIENT	NUMERO DU DOSSIER	PIECE OU LOCAL	
OPH77	13LB00301 03/07/2018	Salle d'eau	
ELEMENT	DESCRIPTIF DU LABORATOIRE	DATE DE PRELEVEMENT	NOM DE L'OPERATEUR
Enduit / Peinture béton	Enduit plâtreux blanc en vrac + peinture non séparable	03/07/2018	DUBOS Samuel
LOCALISATION		RESULTAT	
Plafond		Amiante non détecté	
EMPLACEMENT

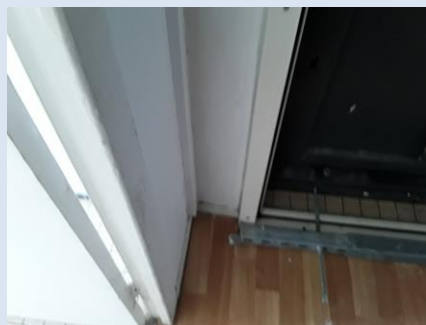
PRELEVEMENT : 13LB00301P005			
NOM DU CLIENT	NUMERO DU DOSSIER	PIECE OU LOCAL	
OPH77	13LB00301 03/07/2018	Entrée	
ELEMENT	DESCRIPTIF DU LABORATOIRE	DATE DE PRELEVEMENT	NOM DE L'OPERATEUR
Enduit / Peinture béton	Enduit plâtreux blanc en vrac + toile fibreuse blanche non séparable + peinture non séparable	03/07/2018	DUBOS Samuel
LOCALISATION		RESULTAT	
Mur D		Amiante détecté (Chrysotile)

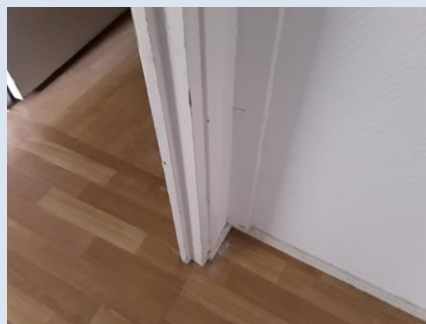
PRELEVEMENT : 13LB00301P006			
NOM DU CLIENT	NUMERO DU DOSSIER	PIECE OU LOCAL	
OPH77	13LB00301 03/07/2018	Entrée	
ELEMENT	DESCRIPTIF DU LABORATOIRE	DATE DE PRELEVEMENT	NOM DE L'OPERATEUR
Calicot	Matériau plâtreux blanc en vrac + carton non séparable + matériau plâtreux beige en faible quantité non séparable + papier non séparable + peinture non séparable	03/07/2018	DUBOS Samuel
LOCALISATION		RESULTAT	
Mur A		Amiante non détecté

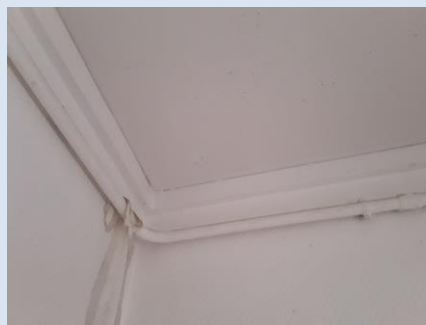
PRELEVEMENT : 13LB00301P007			
NOM DU CLIENT	NUMERO DU DOSSIER		PIECE OU LOCAL
OPH77	13LB00301 03/07/2018		Entrée
ELEMENT	DESCRIPTIF DU LABORATOIRE	DATE DE PRELEVEMENT	NOM DE L'OPERATEUR
Enduit / Peinture béton	Enduit plâtreux blanc en vrac + carton non séparable + peinture non séparable	03/07/2018	DUBOS Samuel
LOCALISATION		RESULTAT	
Plafond		Amiante détecté (Chrysotile)

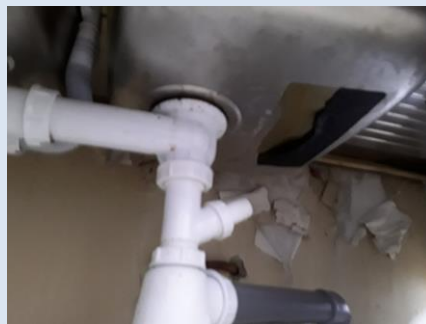
PRELEVEMENT : 13LB00301P008			
NOM DU CLIENT	NUMERO DU DOSSIER		PIECE OU LOCAL
OPH77	13LB00301 03/07/2018		Cuisine
ELEMENT	DESCRIPTIF DU LABORATOIRE	DATE DE PRELEVEMENT	NOM DE L'OPERATEUR
Tampon bitumineux	Tampon bitumineux noir	03/07/2018	DUBOS Samuel
LOCALISATION		RESULTAT	
Sous évier		Amiante non détecté
