Rapport de mission de repérage des matériaux et produits contenant de l'amiante avant réalisation de travaux

41 AV ANTOINE DE ST EXUPERY

77000 MELUN

RAPPORT N° :	OPH77 13LB30102	Date d'émission du rapport :	14/08/2017
Le repérage a été réalisé le :	04/08/2017	Accompagnateur :	
Par :	Mickaël JULIEN	Laboratoire d'Analyses :	ITGA
N° certificat de qualification :		Adresse laboratoire :	3 RUE ARMAND HERPIN LACROIX - CS 46537 35065 RENNES CEDEX
Date d'obtention :		Numéro d'accréditation :	1-5967
Le présent rapport est établi par une personne dont les compétences sont certifiées par :		Organisme d'assurance professionnelle :	ALLIANZ
		Adresse assurance :	Direction Opérations Entreprises 5C Esplanade Charles de Gaulle 33081 BORDEAUX CEDEX
		N° de contrat d'assurance :	55897385
		Date de validité :	31/12/2017

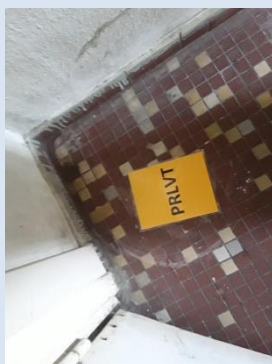
PRELEVEMENT : 13LB30102P002		
NOM DU CLIENT	NUMERO DU DOSSIER	PIECE OU LOCAL
OPH77	13LB30102 04/08/2017	Cuisine
MATERIAU	DATE DE PRELEVEMENT	NOM DE L'OPERATEUR
Colle grise + joint cassant gris non séparable + matériau beige non séparable + carrelage	04/08/2017	JULIEN Mickaël
LOCALISATION		RESULTAT
Sol		Amiante non détecté

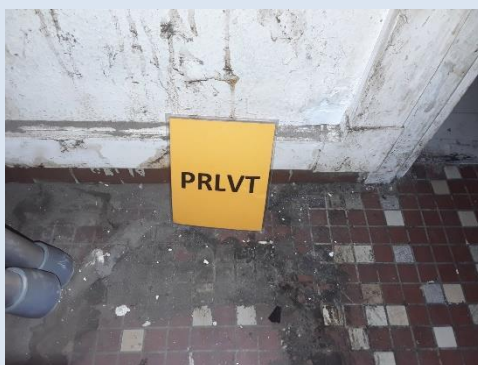
PRELEVEMENT : 13LB30102P003		
NOM DU CLIENT	NUMERO DU DOSSIER	PIECE OU LOCAL
OPH77	13LB30102 04/08/2017	Cuisine
MATERIAU	DATE DE PRELEVEMENT	NOM DE L'OPERATEUR
Enduit plâtreux blanc en vrac + peinture non séparable + matériau gris en vrac non séparable	04/08/2017	JULIEN Mickaël
LOCALISATION		RESULTAT
Mur D		Amiante non détecté

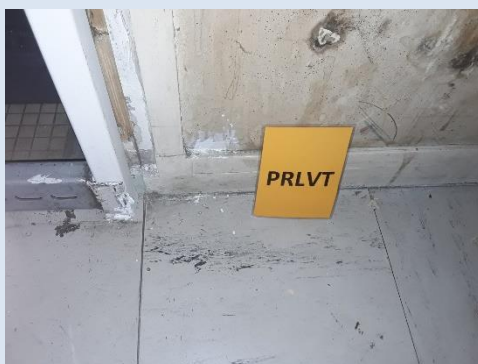
PRELEVEMENT : 13LB30102P004		
NOM DU CLIENT	NUMERO DU DOSSIER	PIECE OU LOCAL
OPH77	13LB30102 04/08/2017	Entrée
MATERIAU	DATE DE PRELEVEMENT	NOM DE L'OPERATEUR
Enduit plâtreux blanc en vrac + peinture non séparable + carton non séparable	04/08/2017	JULIEN Mickaël
LOCALISATION	RESULTAT	
Mur D	Amiante non détecté
