Rapport de mission de repérage des matériaux et produits contenant de l'amiante avant
réalisation de travaux

R. 4412-97 modifié par le décret 2012-639 du 4 mai 2012
Norme NF X 46-020

43 AVENUE ANTOINE DE ST EXUPERY-APT 202

RAPPORT N° :	13LB40202	Laboratoire d'Analyses :	ITGA
Repérage réalisé le :	26/09/2017	Adresse laboratoire :	3 RUE ARMAND HERPIN LACROIX - CS 46537 35065 RENNES CEDEX
Accompagnateur :		Numéro d'accréditation :	1-5967
Par :	Mickaël JULIEN	Organisme d'assurance professionnelle :	ALLIANZ
N° certificat :	CPDI 4129	Adresse assurance :	Direction Opérations Entreprises 5C Esplanade Charles de Gaulle 33081 BORDEAUX CEDEX
Date d'obtention :	01/01/2017	N° de contrat d'assurance :	55897385
Organisme certificateur	I.CERT Parc Edonia - Bâtiment G - Rue de la Terre Victoria - 35760 SAINT-GREGOIRE	Date de validité :	31/12/2017

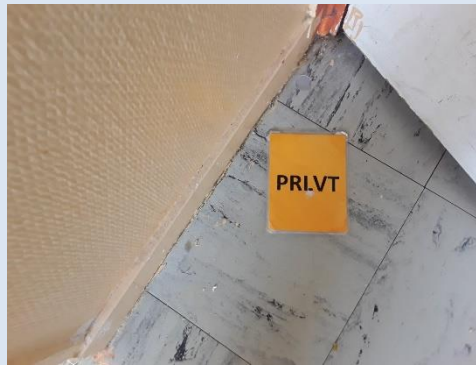
PRELEVEMENT : 13LB40202P007			
NOM DU CLIENT	NUMERO DU DOSSIER		PIECE OU LOCAL
OPH77	13LB40202 26/09/2017		Séjour
ELEMENT	DESCRIPTIF DU LABORATOIRE	DATE DE PRELEVEMENT	NOM DE L'OPERATEUR
Dalle de sol	Colle polymère jaune non séparable + ragréage gris + matériau compact gris hétérogène non séparable	26/09/2017	JULIEN Mickaël
LOCALISATION		RESULTAT	
Sol		Fr2:Amiante non détecté	
EMPLACEMENT

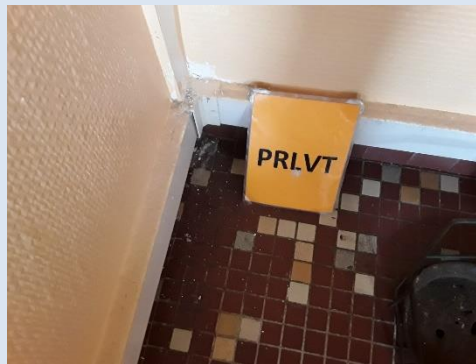
PRELEVEMENT : 13LB40202P011				
NOM DU CLIENT		NUMERO DU DOSSIER		PIECE OU LOCAL
OPH77		13LB40202 26/09/2017		Cuisine
ELEMENT	DESCRIPTIF DU LABORATOIRE	DATE DE PRELEVEMENT	NOM DE L'OPERATEUR	
Enduit plaque de plâtre	Enduit plâtreux blanc en vrac + peintures multiples non séparable + papier non séparable + toile fibreuse blanche non séparable	26/09/2017	JULIEN Mickaël	
LOCALISATION			RESULTAT	
Mur D			Amiante détecté (Chrysotile)
