## Rapport de mission de repérage des matériaux et produits contenant de l'amiante avant réalisation de travaux

1 SQUARE P.MERIMEE APPT 2

77000 MELUN

RAPPORT N° :	13LB70102	Laboratoire d'Analyses :	ITGA
Repérage réalisé le :	11/09/2017	Adresse laboratoire :	3 RUE ARMAND HERPIN LACROIX - CS 46537 35065 RENNES CEDEX
Accompagnateur :		Numéro d'accréditation :	1-5967
Par :	Mickaël JULIEN	Organisme d'assurance professionnelle :	ALLIANZ
N° certificat :	CPDI 4129	Adresse assurance :	Direction Opérations Entreprises 5C Esplanade Charles de Gaulle 33081 BORDEAUX CEDEX
Date d'obtention :	01/01/2017	N° de contrat d'assurance :	55897385
Organisme certificateur	I.CERT Parc Edonia - Bâtiment G - Rue de la Terre Victoria - 35760 SAINT-GREGOIRE	Date de validité :	31/12/2017

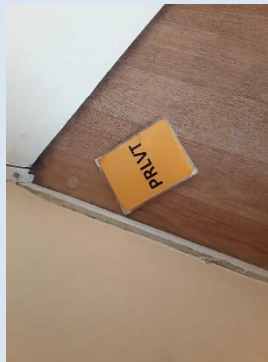
PRELEVEMENT : 13LB70102P003			
NOM DU CLIENT	NUMERO DU DOSSIER		PIECE OU LOCAL
OPH77	13LB70102 11/09/2017		Séjour
ELEMENT	DESCRIPTIF DU LABORATOIRE	DATE DE PRELEVEMENT	NOM DE L'OPERATEUR
Revêtement souple	Revêtement souple beige + colle polymère jaune non séparable + revêtement cassant marron + matériau compact gris hétérogène	11/09/2017	JULIEN Mickaël
LOCALISATION		RESULTAT	
Sol		Fr1:Amiante non détecté

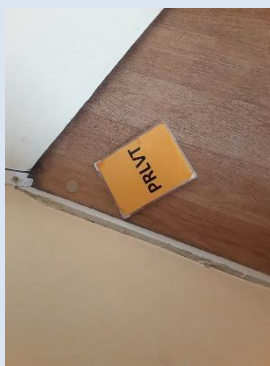
PRELEVEMENT : 13LB70102P003			
NOM DU CLIENT	NUMERO DU DOSSIER		PIECE OU LOCAL
OPH77	13LB70102 11/09/2017		Séjour
ELEMENT	DESCRIPTIF DU LABORATOIRE	DATE DE PRELEVEMENT	NOM DE L'OPERATEUR
Revêtement souple	Colle bitumineuse noire + ragréage gris non séparable	11/09/2017	JULIEN Mickaël
LOCALISATION		RESULTAT	
Sol		Fr3:Amiante détecté (Chrysotile)

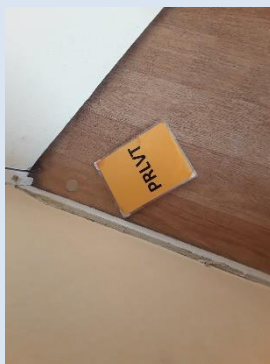
PRELEVEMENT : 13LB70102P003			
NOM DU CLIENT	NUMERO DU DOSSIER		PIECE OU LOCAL
OPH77	13LB70102 11/09/2017		Séjour
ELEMENT	DESCRIPTIF DU LABORATOIRE	DATE DE PRELEVEMENT	NOM DE L'OPERATEUR
Revêtement souple	Colle polymère incolore non séparable + dalle dure cassante grise	11/09/2017	JULIEN Mickaël
LOCALISATION		RESULTAT	
Sol		Fr2:Amiante détecté (Chrysotile)

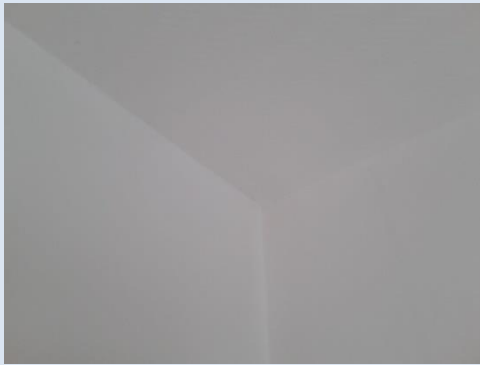
PRELEVEMENT : 13LB70102P006			
NOM DU CLIENT	NUMERO DU DOSSIER		PIECE OU LOCAL
OPH77	13LB70102 11/09/2017		Salle de bains
ELEMENT	DESCRIPTIF DU LABORATOIRE	DATE DE PRELEVEMENT	NOM DE L'OPERATEUR
Enduit béton	Enduit plâtreux blanc en vrac + toile fibreuse blanche en vrac non séparable + peintures multiples non séparable	11/09/2017	JULIEN Mickaël
LOCALISATION		RESULTAT	
Plafond		Amiante non détecté	
EMPLACEMENT

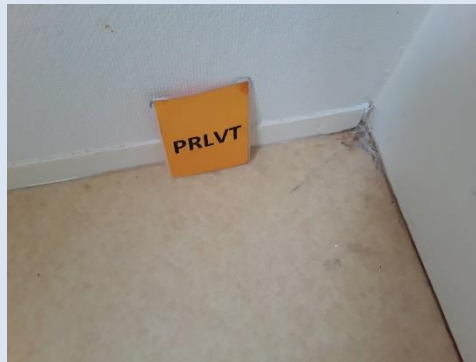
PRELEVEMENT : 13LB70102P007					
NOM DU CLIENT		NUMERO DU DOSSIER		PIECE OU LOCAL	
OPH77		13LB70102 11/09/2017		Cuisine	
ELEMENT		DESCRIPTIF DU LABORATOIRE	DATE DE PRELEVEMENT	NOM DE L'OPERATEUR	
Enduit béton		Enduit gris + papier en faible quantité non séparable + toile fibreuse blanche non séparable + peintures multiples non séparable	11/09/2017	JULIEN Mickaël	
LOCALISATION			RESULTAT		
Mur C			Amiante non détecté

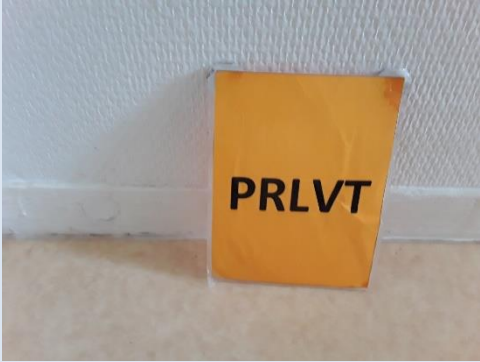
PRELEVEMENT : 13LB70102P008				
NOM DU CLIENT		NUMERO DU DOSSIER		PIECE OU LOCAL
OPH77		13LB70102 11/09/2017		Cuisine
ELEMENT	DESCRIPTIF DU LABORATOIRE	DATE DE PRELEVEMENT	NOM DE L'OPERATEUR	
Plinthes	Colle beige non séparable + ragréage gris + peinture non séparable + carrelage	11/09/2017	JULIEN Mickaël	
LOCALISATION			RESULTAT	
Mur A			Amiante non détecté	
EMPLACEMENT

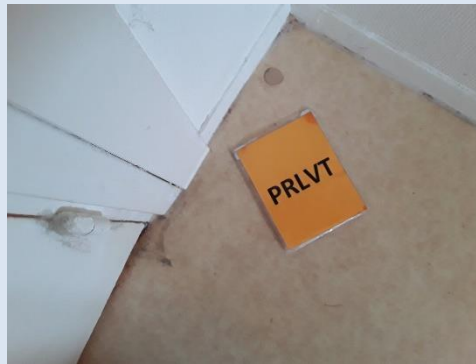
PRELEVEMENT : 13LB70102P009			
NOM DU CLIENT	NUMERO DU DOSSIER		PIECE OU LOCAL
OPH77	13LB70102 11/09/2017		Cuisine
ELEMENT	DESCRIPTIF DU LABORATOIRE	DATE DE PRELEVEMENT	NOM DE L'OPERATEUR
Revêtement souple	Revêtement souple beige + colle polymère jaune non séparable + ragréage gris + matériau rouge non séparable + revêtement cassant gris + matériau compact gris hétérogène	11/09/2017	JULIEN Mickaël
LOCALISATION		RESULTAT	
Sol		Amiante non détecté
