Rapport de mission de repérage des matériaux et produits contenant de l'amiante avant réalisation de travaux

Norme NF X 46-020 V .2017

12 Square F Couperin - Logement 2

RAPPORT N° :	13LBA0202	Laboratoire d'Analyses :	ITGA
Repérage réalisé le :	22/11/2019	Adresse laboratoire :	3 RUE ARMAND HERPIN LACROIX - CS 46537 35065 RENNES CEDEX
Accompagnateur :		Numéro d'accréditation :	1-5967
Par :	Abdessamad RHENZOUR	Organisme d'assurance professionnelle :	AXA France
N° certificat :	DTI3342	Adresse assurance :	313 Terrasses de l'Arche 92727 NANTERRE CEDEX
Date d'obtention :	23/11/2017	N° de contrat d'assurance :	10158549604
Organisme certificateur	DEKRA 5 avenue Garlande - 92220 BAGNEUX	Date de validité :	31/12/2019

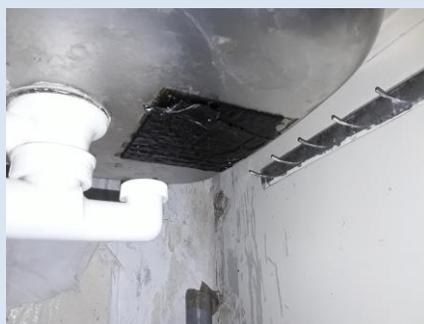
PRELEVEMENT : 13LBA0202P001			
NOM DU CLIENT	NUMERO DU DOSSIER	PIECE OU LOCAL	
HABITAT 77-OPH DE SEINE ET MARNE	13LBA0202 22/11/2019	Cuisine (R+2)	
ELEMENT	DESCRIPTIF DU LABORATOIRE	DATE DE PRELEVEMENT	NOM DE L'OPERATEUR
Tampon bitumineux	Tampon bitumineux noir	22/11/2019	RHENZOUR Abdessamad
LOCALISATION		RESULTAT	
Sous évier		Amiante non détecté

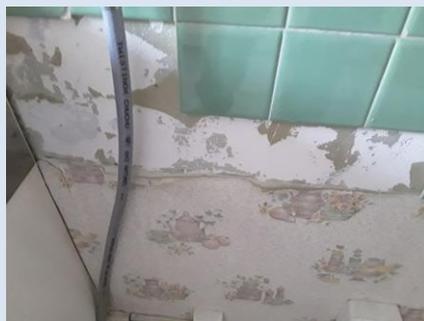
PRELEVEMENT : 13LBA0202P002			
NOM DU CLIENT	NUMERO DU DOSSIER	PIECE OU LOCAL	
HABITAT 77-OPH DE SEINE ET MARNE	13LBA0202 22/11/2019	Cuisine (R+2)	
ELEMENT	DESCRIPTIF DU LABORATOIRE	DATE DE PRELEVEMENT	NOM DE L'OPERATEUR
Enduit / Peinture	Peinture non séparable + enduit plâtreux blanc en vrac	22/11/2019	RHENZOUR Abdessamad
LOCALISATION		RESULTAT	
Mur C		Amiante non détecté

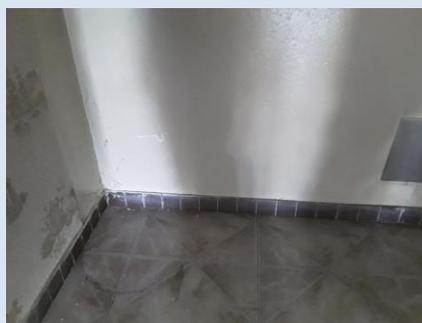
PIECE	ETAGE	ELEMENTS	DESCRIPTIF LABORATOIRE	REPERAGE	Echantillon	METHODE	ETAT	RESULTAT
Cuisine	R+2	Enduit / Peinture béton	Peinture non séparable + enduit plâtreux blanc en vrac + matériau gris en faible quantité en vrac non séparable	Mur B	13LBA0202P003	RESULTAT ANALYSE	DEGRADATION PARTIELLE	Amiante détecté (Chrysotile)
Chambre 2	R+2	Enduit / Peinture béton	Peinture non séparable + enduit plâtreux blanc en vrac + matériau gris en faible quantité en vrac non séparable	Mur D	13LBA0202P003	ZPSO	DEGRADATION PARTIELLE	Amiante détecté (Chrysotile)
Chambre 3	R+2	Enduit / Peinture béton	Peinture non séparable + enduit plâtreux blanc en vrac + matériau gris en faible quantité en vrac non séparable	Mur A	13LBA0202P003	ZPSO	DEGRADATION PARTIELLE	Amiante détecté (Chrysotile)
Séjour / Salon	R+2	Enduit / Peinture béton	Peinture non séparable + enduit plâtreux blanc en vrac + matériau gris en faible quantité en vrac non séparable	Mur B	13LBA0202P003	ZPSO	DEGRADATION PARTIELLE	Amiante détecté (Chrysotile)

PRELEVEMENT : 13LBA0202P003			
NOM DU CLIENT	NUMERO DU DOSSIER	PIECE OU LOCAL	
HABITAT 77-OPH DE SEINE ET MARNE	13LBA0202 22/11/2019	Cuisine (R+2)	
ELEMENT	DESCRIPTIF DU LABORATOIRE	DATE DE PRELEVEMENT	NOM DE L'OPERATEUR
Enduit / Peinture béton	Peinture non séparable + enduit plâtreux blanc en vrac + matériau gris en faible quantité en vrac non séparable	22/11/2019	RHENZOUR Abdessamad
LOCALISATION		RESULTAT	
Mur B		Amiante détecté (Chrysotile)

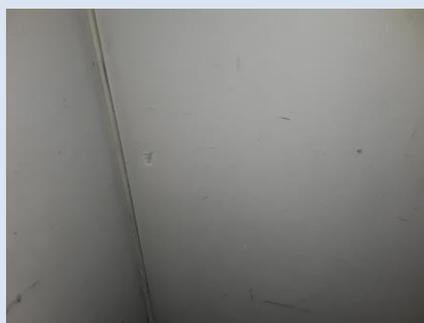
PRELEVEMENT : 13LBA0202P005			
NOM DU CLIENT	NUMERO DU DOSSIER	PIECE OU LOCAL	
HABITAT 77-OPH DE SEINE ET MARNE	13LBA0202 22/11/2019	Débarras (R+2)	
ELEMENT	DESCRIPTIF DU LABORATOIRE	DATE DE PRELEVEMENT	NOM DE L'OPERATEUR
Enduit / Peinture béton	Peintures multiples non séparable + enduit plâtreux blanc en faible quantité en vrac	22/11/2019	RHENZOUR Abdessamad
LOCALISATION		RESULTAT	
Mur B		Amiante détecté (Chrysotile)

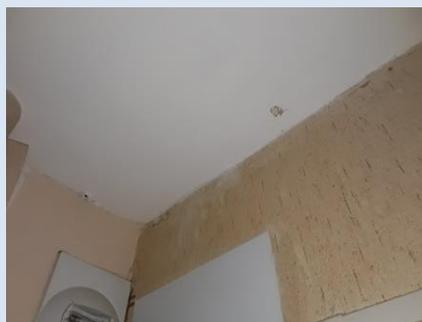
PRELEVEMENT : 13LBA0202P006			
NOM DU CLIENT	NUMERO DU DOSSIER	PIECE OU LOCAL	
HABITAT 77-OPH DE SEINE ET MARNE	13LBA0202 22/11/2019	WC (R+2)	
ELEMENT	DESCRIPTIF DU LABORATOIRE	DATE DE PRELEVEMENT	NOM DE L'OPERATEUR
Enduit / Peinture béton	Peintures multiples non séparable + papier non séparable + enduit plâtreux blanc en vrac	22/11/2019	RHENZOUR Abdessamad
LOCALISATION		RESULTAT	
Plafond		Amiante détecté (Chrysotile)

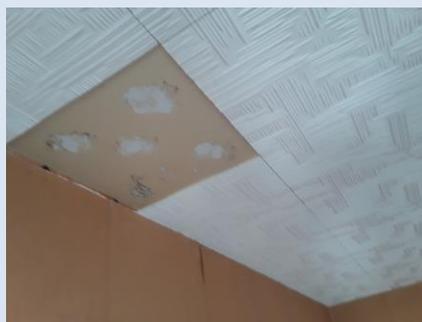
PRELEVEMENT : 13LBA0202P007			
NOM DU CLIENT	NUMERO DU DOSSIER	PIECE OU LOCAL	
HABITAT 77-OPH DE SEINE ET MARNE	13LBA0202 22/11/2019	Chambre 3 (R+2)	
ELEMENT	DESCRIPTIF DU LABORATOIRE	DATE DE PRELEVEMENT	NOM DE L'OPERATEUR
Dalle de polystyrènes	Peinture non séparable + colle polymère jaune en faible quantité avec poussières non séparable + polystyrène expansé (billes)	22/11/2019	RHENZOUR Abdessamad
LOCALISATION		RESULTAT	
Plafond		Amiante non détecté
