Rapport de mission de repérage des matériaux et produits contenant de l'amiante avant réalisation de travaux

13 SQUARE F. COUPERIN

77000 MELUN

RAPPORT N° :	13LBB0302	Laboratoire d'Analyses :	ITGA
Repérage réalisé le :	12/09/2018	Adresse laboratoire :	3 RUE ARMAND HERPIN LACROIX - CS 46537 35065 RENNES CEDEX
Accompagnateur :		Numéro d'accréditation :	1-5967
Par :	Gaetan BEDEL	Organisme d'assurance professionnelle :	AXA France
N° certificat :	CPDI3869	Adresse assurance :	313 Terrasses de l'Arche 92727 NANTERRE CEDEX
Date d'obtention :	22/04/2016	N° de contrat d'assurance :	10063271004
Organisme certificateur	I.CERT PARC EDONIA - BAT G - RUE DE LA TERRE VICTORIA - 35760 SAINT GREGOIRE	Date de validité :	31/12/2018

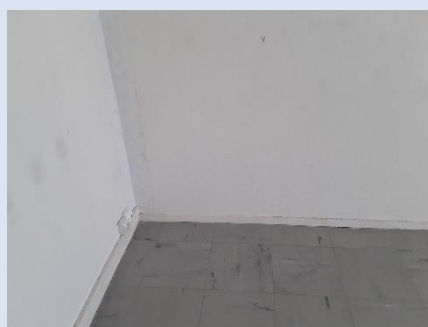
PRELEVEMENT : 13LBB0302P001			
NOM DU CLIENT	NUMERO DU DOSSIER		PIECE OU LOCAL
OPH77	13LBB0302 12/09/2018		Séjour
ELEMENT	DESCRIPTIF DU LABORATOIRE	DATE DE PRELEVEMENT	NOM DE L'OPERATEUR
Enduit / Peinture béton	Enduit plâtreux blanc en faible quantité en vrac non séparable + peinture en faible quantité non séparable	12/09/2018	BEDEL Gaetan
LOCALISATION		RESULTAT	
Mur A		Amiante non détecté

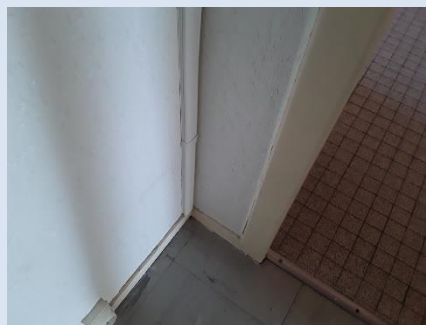
PRELEVEMENT : 13LBB0302P002			
NOM DU CLIENT	NUMERO DU DOSSIER	PIECE OU LOCAL	
OPH77	13LBB0302 12/09/2018	Entrée	
ELEMENT	DESCRIPTIF DU LABORATOIRE	DATE DE PRELEVEMENT	NOM DE L'OPERATEUR
Enduit / Peinture	Enduit plâtreux blanc en faible quantité en vrac non séparable + peinture + papier en faible quantité non séparable + bois en faible quantité non séparable	12/09/2018	BEDEL Gaetan
LOCALISATION		RESULTAT	
Mur B		Amiante détecté (Chrysotile)

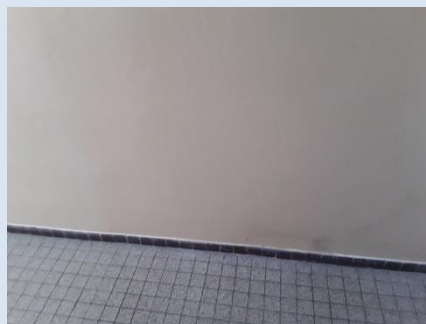
PRELEVEMENT : 13LBB0302P003			
NOM DU CLIENT	NUMERO DU DOSSIER	PIECE OU LOCAL	
OPH77	13LBB0302 12/09/2018	Salle de bains et WC	
ELEMENT	DESCRIPTIF DU LABORATOIRE	DATE DE PRELEVEMENT	NOM DE L'OPERATEUR
Enduit / Peinture béton	Enduit plâtreux blanc en vrac + peinture non séparable	12/09/2018	BEDEL Gaetan
LOCALISATION		RESULTAT	
Mur B		Amiante non détecté

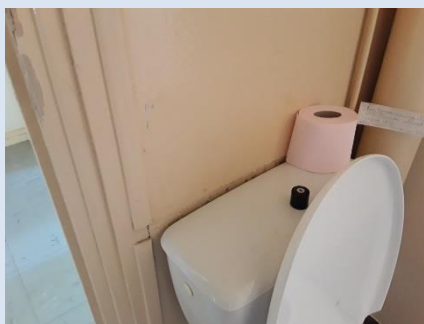
PRELEVEMENT : 13LBB0302P004			
NOM DU CLIENT	NUMERO DU DOSSIER	PIECE OU LOCAL	
OPH77	13LBB0302 12/09/2018	Salle de bains et WC	
ELEMENT	DESCRIPTIF DU LABORATOIRE	DATE DE PRELEVEMENT	NOM DE L'OPERATEUR
Enduit / Peinture	Enduit plâtreux blanc en faible quantité en vrac non séparable + peintures multiples en faible quantité non séparable	12/09/2018	BEDEL Gaetan
LOCALISATION		RESULTAT	
Mur D		Amiante non détecté

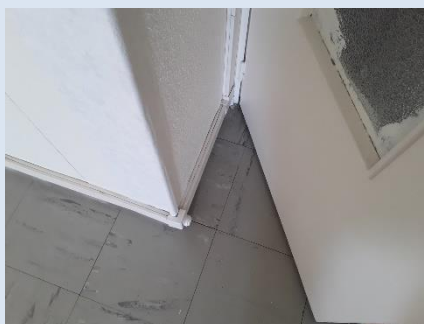
PRELEVEMENT : 13LBB0302P005			
NOM DU CLIENT	NUMERO DU DOSSIER	PIECE OU LOCAL	
OPH77	13LBB0302 12/09/2018	Séjour	
ELEMENT	DESCRIPTIF DU LABORATOIRE	DATE DE PRELEVEMENT	NOM DE L'OPERATEUR
Dalle de sol	Dalle dure cassante grise	12/09/2018	BEDEL Gaetan
LOCALISATION		RESULTAT	
Sol		Fr1:Amiante détecté (Chrysotile)

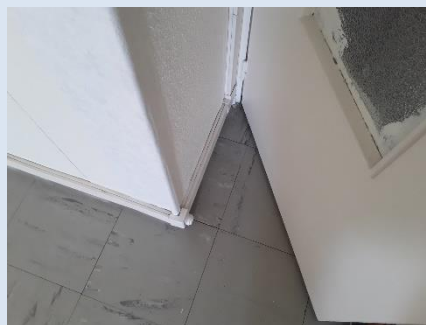
PRELEVEMENT : 13LBB0302P005			
NOM DU CLIENT	NUMERO DU DOSSIER	PIECE OU LOCAL	
OPH77	13LBB0302 12/09/2018	Séjour	
ELEMENT	DESCRIPTIF DU LABORATOIRE	DATE DE PRELEVEMENT	NOM DE L'OPERATEUR
Dalle de sol	Colle bitumineuse noire + ragréage gris non séparable	12/09/2018	BEDEL Gaetan
LOCALISATION		RESULTAT	
Sol		Fr2:Amiante détecté (Chrysotile)

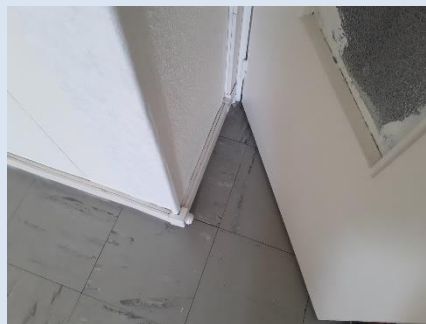
PRELEVEMENT : 13LBB0302P005			
NOM DU CLIENT	NUMERO DU DOSSIER	PIECE OU LOCAL	
OPH77	13LBB0302 12/09/2018	Séjour	
ELEMENT	DESCRIPTIF DU LABORATOIRE	DATE DE PRELEVEMENT	NOM DE L'OPERATEUR
Dalle de sol	Matériau compact gris hétérogène	12/09/2018	BEDEL Gaetan
LOCALISATION		RESULTAT	
Sol		Fr3:Amiante non détecté

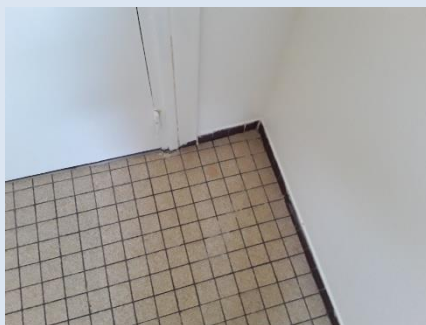
PRELEVEMENT : 13LBB0302P006			
NOM DU CLIENT	NUMERO DU DOSSIER		PIECE OU LOCAL
OPH77	13LBB0302 12/09/2018		Cuisine
ELEMENT	DESCRIPTIF DU LABORATOIRE	DATE DE PRELEVEMENT	NOM DE L'OPERATEUR
Carrelage	Colle grise non séparable + matériau compact gris en vrac hétérogène + carrelage	12/09/2018	BEDEL Gaetan
LOCALISATION		RESULTAT	
Sol		Amiante non détecté	
EMPLACEMENT
