Rapport de mission de repérage des matériaux et produits contenant de l'amiante avant réalisation de travaux

15 SQUARE F.COUPERIN

77000 MELUN

RAPPORT N° :	13LBC0001	Laboratoire d'Analyses :	ITGA
Repérage réalisé le :	02/11/2018	Adresse laboratoire :	3 RUE ARMAND HERPIN LACROIX - CS 46537 35065 RENNES CEDEX
Accompagnateur :		Numéro d'accréditation :	1-5967
Par :	Mickaël JULIEN	Organisme d'assurance professionnelle :	AXA France
N° certificat :	CPDI 4129	Adresse assurance :	313 Terrasses de l'Arche 92727 NANTERRE CEDEX
Date d'obtention :	01/01/2017	N° de contrat d'assurance :	10063271004
Organisme certificateur	I.CERT Parc Edonia - Bâtiment G - Rue de la Terre Victoria - 35760 SAINT-GREGOIRE	Date de validité :	31/12/2018

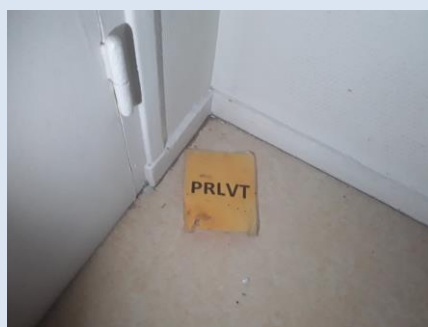
PRELEVEMENT : 13LBC0001P001			
NOM DU CLIENT	NUMERO DU DOSSIER		PIECE OU LOCAL
OPH77	13LBC0001 02/11/2018		Couloir
ELEMENT	DESCRIPTIF DU LABORATOIRE	DATE DE PRELEVEMENT	NOM DE L'OPERATEUR
Enduit béton	Enduit plâtreux blanc en faible quantité + peintures multiples non séparable + toile fibreuse blanche non séparable	02/11/2018	JULIEN Mickaël
LOCALISATION		RESULTAT	
Mur B		Amiante non détecté	
EMPLACEMENT

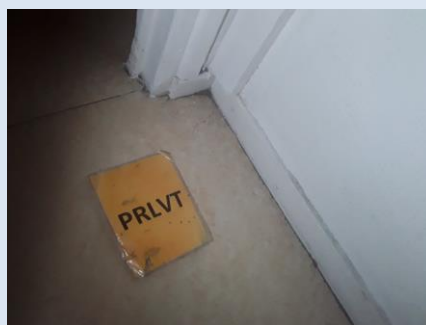
PIECE	ETAGE	ELEMENTS	DESCRIPTIF LABORATOIRE	Echantillon	REPERAGE	ETAT	RESULTAT
Couloir		Enduit plaque de plâtre	Enduit plâtreux beige + peintures multiples non séparable + papier non séparable + toile fibreuse blanche non séparable + matériau gris en faible quantité	13LBC0001P002	Mur A	BON ETAT	Amiante détecté (Chrysotile)

PRELEVEMENT : 13LBC0001P002			
NOM DU CLIENT	NUMERO DU DOSSIER	PIECE OU LOCAL	
OPH77	13LBC0001 02/11/2018	Couloir	
ELEMENT	DESCRIPTIF DU LABORATOIRE	DATE DE PRELEVEMENT	NOM DE L'OPERATEUR
Enduit plaque de plâtre	Enduit plâtreux beige + peintures multiples non séparable + papier non séparable + toile fibreuse blanche non séparable + matériau gris en faible quantité	02/11/2018	JULIEN Mickaël
LOCALISATION		RESULTAT	
Mur A		Amiante détecté (Chrysotile)

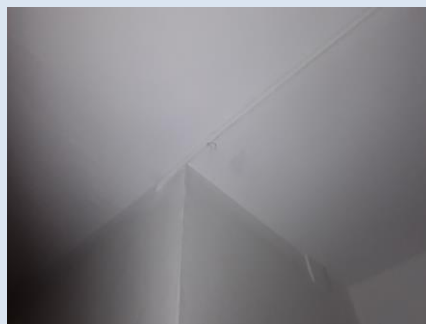
PRELEVEMENT : 13LBC0001P003			
NOM DU CLIENT	NUMERO DU DOSSIER	PIECE OU LOCAL	
OPH77	13LBC0001 02/11/2018	Couloir	
ELEMENT	DESCRIPTIF DU LABORATOIRE	DATE DE PRELEVEMENT	NOM DE L'OPERATEUR
Enduit béton	Enduit plâtreux blanc + peintures multiples non séparable	02/11/2018	JULIEN Mickaël
LOCALISATION		RESULTAT	
Plafond		Amiante non détecté

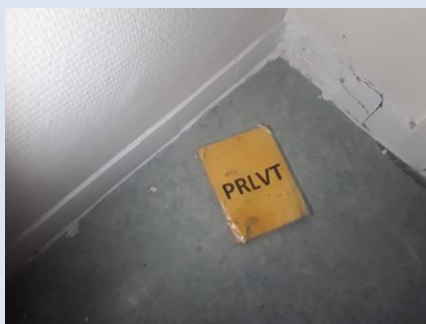
PRELEVEMENT : 13LBC0001P004			
NOM DU CLIENT	NUMERO DU DOSSIER	PIECE OU LOCAL	
OPH77	13LBC0001 02/11/2018	Cuisine	
ELEMENT	DESCRIPTIF DU LABORATOIRE	DATE DE PRELEVEMENT	NOM DE L'OPERATEUR
Revêtement souple	Revêtement souple bleu + colle polymère jaune non séparable + matériau souple marron non séparable + matériau compact beige + peinture non séparable + colle grise non séparable + joint cassant gris non séparable + matériau beige hétérogène	02/11/2018	JULIEN Mickaël
LOCALISATION		RESULTAT	
Sol		Amiante non détecté	
EMPLACEMENT

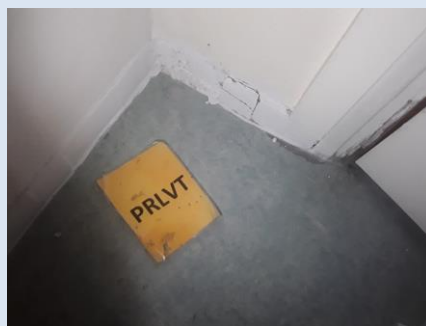
PRELEVEMENT : 13LBC0001P005			
NOM DU CLIENT	NUMERO DU DOSSIER	PIECE OU LOCAL	
OPH77	13LBC0001 02/11/2018	Cuisine	
ELEMENT	DESCRIPTIF DU LABORATOIRE	DATE DE PRELEVEMENT	NOM DE L'OPERATEUR
Colle plinthe	Colle beige + peintures multiples avec poussières non séparable + matériau plâtreux blanc non séparable + carton non séparable + matériau gris en faible quantité en vrac non séparable	02/11/2018	JULIEN Mickaël
LOCALISATION		RESULTAT	
Mur D		Amiante non détecté

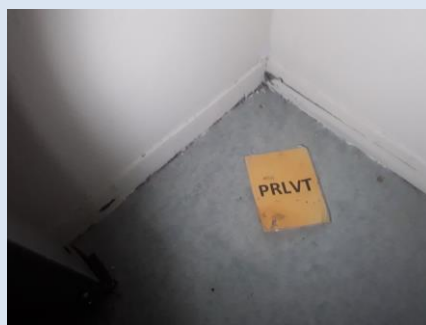
PRELEVEMENT : 13LBC0001P006

NOM DU CLIENT	NUMERO DU DOSSIER	PIECE OU LOCAL	
OPH77	13LBC0001 02/11/2018	Cuisine	
ELEMENT	DESCRIPTIF DU LABORATOIRE	DATE DE PRELEVEMENT	NOM DE L'OPERATEUR
Enduit béton	Enduit plâtreux blanc + peintures multiples avec poussières non séparable + toile fibreuse blanche non séparable + matériau gris en faible quantité en vrac non séparable	02/11/2018	JULIEN Mickaël
LOCALISATION		RESULTAT	
Mur B		Amiante non détecté

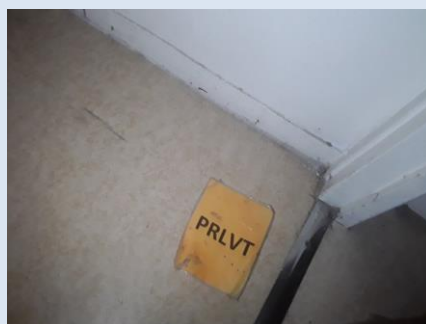
PRELEVEMENT : 13LBC0001P007

NOM DU CLIENT	NUMERO DU DOSSIER	PIECE OU LOCAL	
OPH77	13LBC0001 02/11/2018	Salle de bains	
ELEMENT	DESCRIPTIF DU LABORATOIRE	DATE DE PRELEVEMENT	NOM DE L'OPERATEUR
Enduit plaque de plâtre	Enduit plâtreux blanc + peintures multiples non séparable + toile fibreuse blanche non séparable + papier en faible quantité non séparable	02/11/2018	JULIEN Mickaël
LOCALISATION		RESULTAT	
Mur E		Amiante non détecté

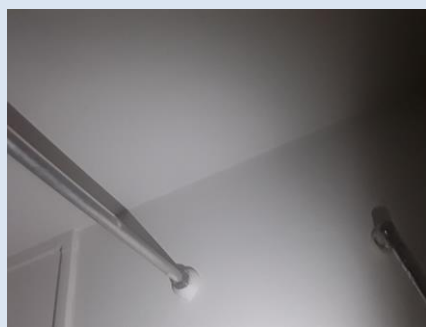
PRELEVEMENT : 13LBC0001P008			
NOM DU CLIENT	NUMERO DU DOSSIER	PIECE OU LOCAL	
OPH77	13LBC0001 02/11/2018	Salle de bains	
ELEMENT	DESCRIPTIF DU LABORATOIRE	DATE DE PRELEVEMENT	NOM DE L'OPERATEUR
Enduit béton	Enduit plâtreux blanc + peintures multiples non séparable	02/11/2018	JULIEN Mickaël
LOCALISATION		RESULTAT	
Plafond		Amiante non détecté

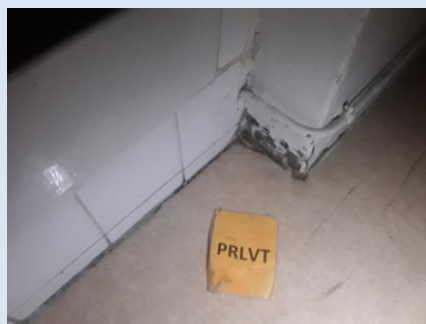
PRELEVEMENT : 13LBC0001P009			
NOM DU CLIENT	NUMERO DU DOSSIER	PIECE OU LOCAL	
OPH77	13LBC0001 02/11/2018	Salle de bains	
ELEMENT	DESCRIPTIF DU LABORATOIRE	DATE DE PRELEVEMENT	NOM DE L'OPERATEUR
Colle faïence	Colle beige + carrelage	02/11/2018	JULIEN Mickaël
LOCALISATION		RESULTAT	
Mur D		Amiante non détecté
