Rapport de mission de repérage des matériaux et produits contenant de l'amiante avant réalisation de travaux

15 SQUARE FRANCOIS COUPERIN

LOGEMENT 1
77000 MELUN

RAPPORT N° :	13LBC0401	Laboratoire d'Analyses :	ITGA
Repérage réalisé le :	24/06/2019	Adresse laboratoire :	3 RUE ARMAND HERPIN LACROIX - CS 46537 35065 RENNES CEDEX
Accompagnateur :		Numéro d'accréditation :	1-5967
Par :	Alain LEITE LOPES	Organisme d'assurance professionnelle :	AXA France
N° certificat :	CPDI4715	Adresse assurance :	313 Terrasses de l'Arche 92727 NANTERRE CEDEX
Date d'obtention :	17/01/2018	N° de contrat d'assurance :	10158549604
Organisme certificateur	I.Cert Parc EDONIA - Bâtiment G - Rue de la Terre Victoria - 35760 Saint-Grégoire	Date de validité :	31/12/2019

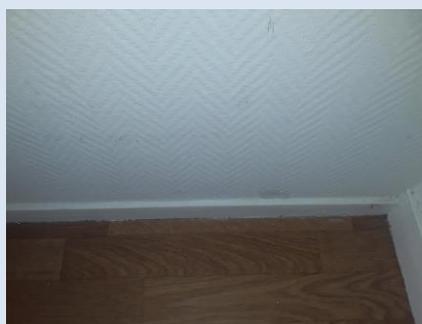
PRELEVEMENT : 13LBC0401P001			
NOM DU CLIENT	NUMERO DU DOSSIER		PIECE OU LOCAL
OPH77	13LBC0401 24/06/2019		Séjour (R+4)
ELEMENT	DESCRIPTIF DU LABORATOIRE	DATE DE PRELEVEMENT	NOM DE L'OPERATEUR
Béton	Enduit plâtreux blanc en vrac + peintures multiples non séparable + toile fibreuse blanche non séparable	24/06/2019	LEITE LOPES Alain
LOCALISATION		RESULTAT	
Mur C		Amiante non détecté

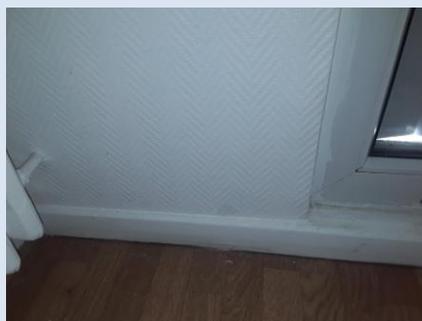
PRELEVEMENT : 13LBC0401P002			
NOM DU CLIENT	NUMERO DU DOSSIER		PIECE OU LOCAL
OPH77	13LBC0401 24/06/2019		Séjour (R+4)
ELEMENT	DESCRIPTIF DU LABORATOIRE	DATE DE PRELEVEMENT	NOM DE L'OPERATEUR
Isolant	Enduit plâtreux blanc en vrac + carton non séparable + papier non séparable + polystyrène expansé (billes) en vrac non séparable	24/06/2019	LEITE LOPES Alain
LOCALISATION		RESULTAT	
Mur F		Amiante non détecté

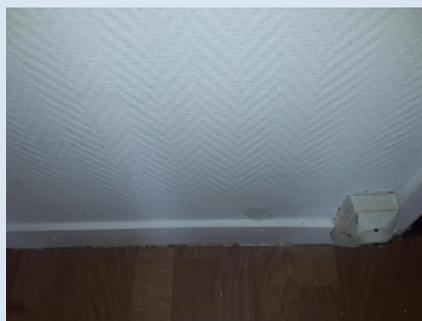
PRELEVEMENT : 13LBC0401P003			
NOM DU CLIENT	NUMERO DU DOSSIER		PIECE OU LOCAL
OPH77	13LBC0401 24/06/2019		Séjour (R+4)
ELEMENT	DESCRIPTIF DU LABORATOIRE	DATE DE PRELEVEMENT	NOM DE L'OPERATEUR
Enduit	Enduit plâtreux blanc en vrac + carton non séparable + toile fibreuse blanche non séparable + peinture non séparable	24/06/2019	LEITE LOPES Alain
LOCALISATION		RESULTAT	
Mur H		Amiante non détecté

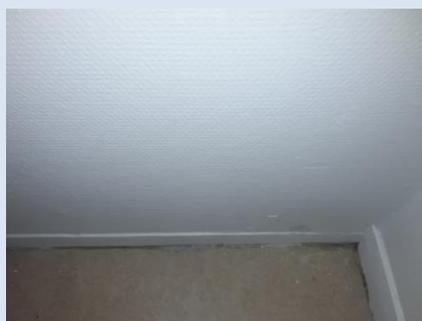
PIECE	ETAGE	ELEMENTS	DESCRIPTIF LABORATOIRE	REPERAGE	Echantillon	METHODE	ETAT	RESULTAT
WC	R+4	Béton	Enduit plâtreux blanc en vrac + peintures multiples non séparable + toile fibreuse blanche non séparable + matériau gris en faible quantité en vrac non séparable	Mur B	13LBC0401P004	RESULTAT ANALYSE	DEGRADATION PARTIELLE	Amiante détecté (Chrysotile)
Loggia	R+4	Béton	Enduit plâtreux blanc en vrac + peintures multiples non séparable + toile fibreuse blanche non séparable + matériau gris en faible quantité en vrac non séparable	Mur A	13LBC0401P004	ZPSO	DEGRADATION PARTIELLE	Amiante détecté (Chrysotile)
Loggia	R+4	Béton	Enduit plâtreux blanc en vrac + peintures multiples non séparable + toile fibreuse blanche non séparable + matériau gris en faible quantité en vrac non séparable	Mur B	13LBC0401P004	ZPSO	DEGRADATION PARTIELLE	Amiante détecté (Chrysotile)

PRELEVEMENT : 13LBC0401P004			
NOM DU CLIENT	NUMERO DU DOSSIER		PIECE OU LOCAL
OPH77	13LBC0401 24/06/2019		WC (R+4)
ELEMENT	DESCRIPTIF DU LABORATOIRE	DATE DE PRELEVEMENT	NOM DE L'OPERATEUR
Béton	Enduit plâtreux blanc en vrac + peintures multiples non séparable + toile fibreuse blanche non séparable + matériau gris en faible quantité en vrac non séparable	24/06/2019	LEITE LOPES Alain
LOCALISATION		RESULTAT	
Mur B		Amiante détecté (Chrysotile)

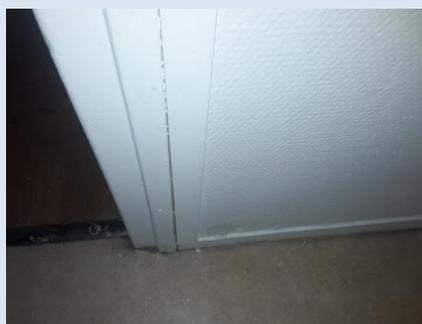
PRELEVEMENT : 13LBC0401P005			
NOM DU CLIENT	NUMERO DU DOSSIER	PIECE OU LOCAL	
OPH77	13LBC0401 24/06/2019	WC (R+4)	
ELEMENT	DESCRIPTIF DU LABORATOIRE	DATE DE PRELEVEMENT	NOM DE L'OPERATEUR
Enduit	Enduit plâtreux blanc en vrac + peintures multiples non séparable + papier non séparable	24/06/2019	LEITE LOPES Alain
LOCALISATION		RESULTAT	
Mur D		Amiante non détecté

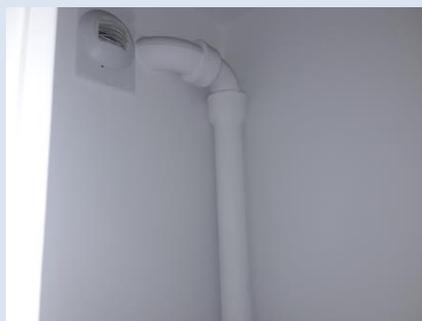
PRELEVEMENT : 13LBC0401P006			
NOM DU CLIENT	NUMERO DU DOSSIER	PIECE OU LOCAL	
OPH77	13LBC0401 24/06/2019	WC (R+4)	
ELEMENT	DESCRIPTIF DU LABORATOIRE	DATE DE PRELEVEMENT	NOM DE L'OPERATEUR
Conduit Amiante ciment		24/06/2019	LEITE LOPES Alain
LOCALISATION		RESULTAT	
Colonnes de chutes		Amiante détectée

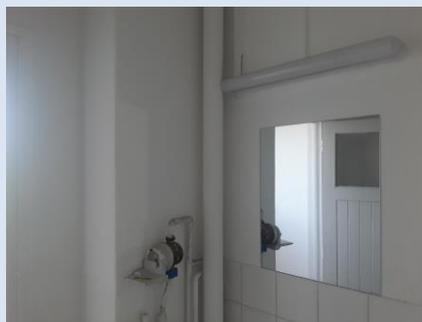
Salle d'eau	R+4	Conduit Amiante ciment		Colonnes de chutes	13LBC0401P007	JP	BON ETAT	Amiante détectée
Chambre 4	R+4	Conduit Amiante ciment		Colonnes de chutes	13LBC0401P008	JP	BON ETAT	Amiante détectée

PRELEVEMENT : 13LBC0401P007			
NOM DU CLIENT	NUMERO DU DOSSIER		PIECE OU LOCAL
OPH77	13LBC0401 24/06/2019		Salle d'eau (R+4)
ELEMENT	DESCRIPTIF DU LABORATOIRE	DATE DE PRELEVEMENT	NOM DE L'OPERATEUR
Conduit Amiante ciment		24/06/2019	LEITE LOPES Alain
LOCALISATION		RESULTAT	
Colonnes de chutes		Amiante détectée

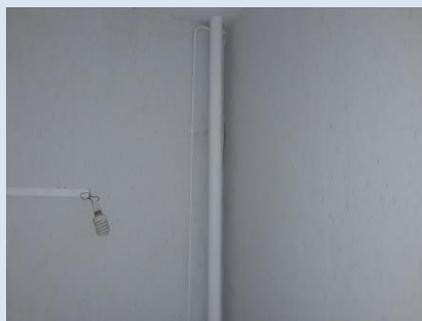
PRELEVEMENT : 13LBC0401P008			
NOM DU CLIENT	NUMERO DU DOSSIER		PIECE OU LOCAL
OPH77	13LBC0401 24/06/2019		Chambre 3 (R+4)
ELEMENT	DESCRIPTIF DU LABORATOIRE	DATE DE PRELEVEMENT	NOM DE L'OPERATEUR
Conduit Amiante ciment		24/06/2019	LEITE LOPES Alain
LOCALISATION		RESULTAT	
Colonnes de chutes		Amiante détectée
