Rapport de mission de repérage des matériaux et produits contenant de l'amiante avant réalisation de travaux

15 SQUARE F. COUPERIN

77000 MELUN

RAPPORT N° :	13LBC0401	Laboratoire d'Analyses :	ITGA
Repérage réalisé le :	03/05/2018	Adresse laboratoire :	3 RUE ARMAND HERPIN LACROIX - CS 46537 35065 RENNES CEDEX
Accompagnateur :		Numéro d'accréditation :	1-5967
Par :	Gaetan BEDEL	Organisme d'assurance professionnelle :	AXA France
N° certificat :	CPDI3869	Adresse assurance :	313 Terrasses de l'Arche 92727 NANTERRE CEDEX
Date d'obtention :	22/04/2016	N° de contrat d'assurance :	10063271004
Organisme certificateur	I.CERT PARC EDONIA - BAT G - RUE DE LA TERRE VICTORIA - 35760 SAINT GREGOIRE	Date de validité :	31/12/2018

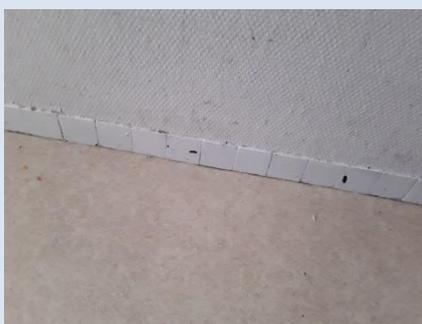
EMPLACEMENT

PRELEVEMENT : 13LBC0401P001			
NOM DU CLIENT	NUMERO DU DOSSIER		PIECE OU LOCAL
OPH77	13LBC0401 03/05/2018		Cuisine
ELEMENT	DESCRIPTIF DU LABORATOIRE	DATE DE PRELEVEMENT	NOM DE L'OPERATEUR
Enduit / Peinture béton	Enduit plâtreux blanc en faible quantité non séparable + peintures multiples non séparable + papier en faible quantité en vrac non séparable	03/05/2018	BEDEL Gaetan
LOCALISATION		RESULTAT	
Mur C		Amiante non détecté

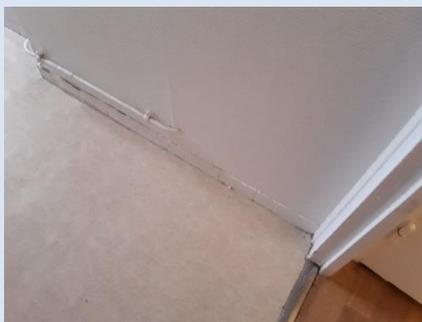
EMPLACEMENT

PRELEVEMENT : 13LBC0401P002			
NOM DU CLIENT	NUMERO DU DOSSIER	PIECE OU LOCAL	
OPH77	13LBC0401 03/05/2018	Salle de bains	
ELEMENT	DESCRIPTIF DU LABORATOIRE	DATE DE PRELEVEMENT	NOM DE L'OPERATEUR
Enduit / Peinture plaque de plâtre	Enduit plâtreux blanc + peintures multiples non séparable + carton non séparable	03/05/2018	BEDEL Gaetan
LOCALISATION		RESULTAT	
Mur E		Amiante non détecté

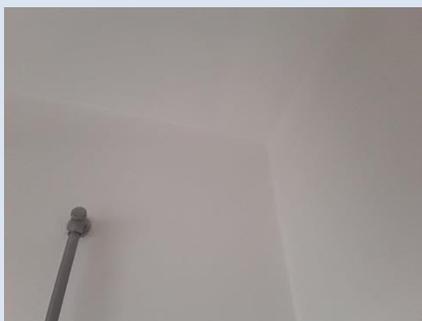
EMPLACEMENT

PRELEVEMENT : 13LBC0401P003			
NOM DU CLIENT	NUMERO DU DOSSIER	PIECE OU LOCAL	
OPH77	13LBC0401 03/05/2018	Salle de bains	
ELEMENT	DESCRIPTIF DU LABORATOIRE	DATE DE PRELEVEMENT	NOM DE L'OPERATEUR
Enduit / Peinture béton	Peintures multiples en faible quantité	03/05/2018	BEDEL Gaetan
LOCALISATION		RESULTAT	
Plafonds		Amiante non détecté

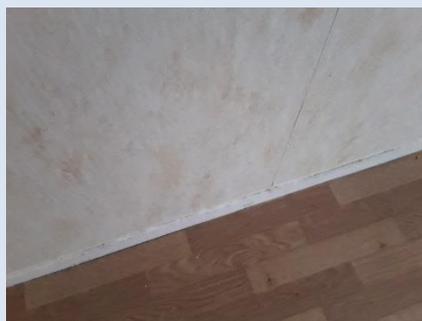
EMPLACEMENT

PRELEVEMENT : 13LBC0401P004			
NOM DU CLIENT	NUMERO DU DOSSIER	PIECE OU LOCAL	
OPH77	13LBC0401 03/05/2018	Chambre 2	
ELEMENT	DESCRIPTIF DU LABORATOIRE	DATE DE PRELEVEMENT	NOM DE L'OPERATEUR
Enduit / Peinture béton	Enduit plâtreux blanc + peintures multiples non séparable + matériau gris en faible quantité en vrac non séparable	03/05/2018	BEDEL Gaetan
LOCALISATION		RESULTAT	
Mur A		Amiante non détecté

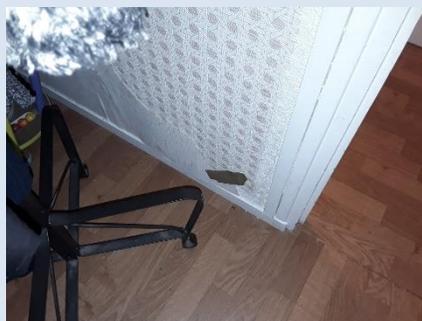
EMPLACEMENT

PRELEVEMENT : 13LBC0401P005			
NOM DU CLIENT	NUMERO DU DOSSIER	PIECE OU LOCAL	
OPH77	13LBC0401 03/05/2018	Chambre 4	
ELEMENT	DESCRIPTIF DU LABORATOIRE	DATE DE PRELEVEMENT	NOM DE L'OPERATEUR
Enduit / Peinture plaque de plâtre	Enduit plâtreux blanc + peinture en faible quantité en vrac non séparable	03/05/2018	BEDEL Gaetan
LOCALISATION		RESULTAT	
Mur D		Amiante non détecté

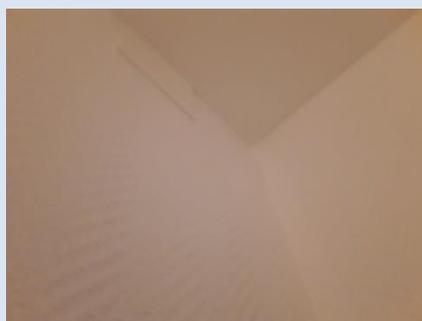
EMPLACEMENT

PRELEVEMENT : 13LBC0401P006			
NOM DU CLIENT	NUMERO DU DOSSIER	PIECE OU LOCAL	
OPH77	13LBC0401 03/05/2018	Couloir	
ELEMENT	DESCRIPTIF DU LABORATOIRE	DATE DE PRELEVEMENT	NOM DE L'OPERATEUR
Enduit / Peinture béton	Enduit plâtreux blanc en faible quantité non séparable + peintures multiples	03/05/2018	BEDEL Gaetan
LOCALISATION		RESULTAT	
Plafonds		Amiante non détecté

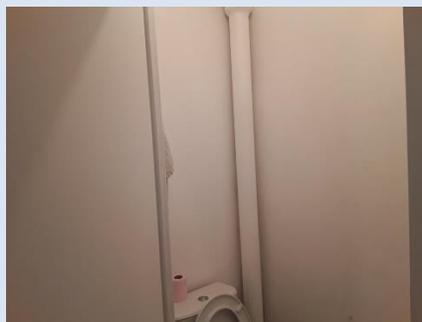
EMPLACEMENT

PIECE	ETAGE	ELEMENTS	DESCRIPTIF LABORATOIRE	Echantillon	REPERAGE	ETAT	RESULTAT	METHODE
WC		Conduit Amiante ciment		13LBC0401P008	Du sol au plafond	BON ETAT	Amiante détectée	JP

PRELEVEMENT : 13LBC0401P008			
NOM DU CLIENT	NUMERO DU DOSSIER	PIECE OU LOCAL	
OPH77	13LBC0401 03/05/2018	WC	
ELEMENT	DESCRIPTIF DU LABORATOIRE	DATE DE PRELEVEMENT	NOM DE L'OPERATEUR
Conduit Amiante ciment		03/05/2018	BEDEL Gaetan
LOCALISATION		RESULTAT	
Du sol au plafond		Amiante détectée
