Rapport de mission de repérage des matériaux et produits contenant de l'amiante avant
réalisation de travaux

17 SQUARE F.COUPERIN - APT 2

77000 MELUN

RAPPORT N° :	OPH77 13LBD0102	Date d'émission du rapport :	07/09/2017
Le repérage a été réalisé le :	01/09/2017	Accompagnateur :	
Par :	Mickaël JULIEN	Laboratoire d'Analyses :	ITGA
N° certificat de qualification :	CPDI 4129	Adresse laboratoire :	3 RUE ARMAND HERPIN LACROIX - CS 46537 35065 RENNES CEDEX
Date d'obtention :	01/01/2017	Numéro d'accréditation :	1-5967
Le présent rapport est établi par une personne dont les compétences sont certifiées par :	I.CERT Parc Edonia - Bâtiment G - Rue de la Terre Victoria - 35760 SAINT-GREGOIRE	Organisme d'assurance professionnelle :	ALLIANZ
		Adresse assurance :	Direction Opérations Entreprises 5C Esplanade Charles de Gaulle 33081 BORDEAUX CEDEX
		N° de contrat d'assurance :	55897385
		Date de validité :	31/12/2017

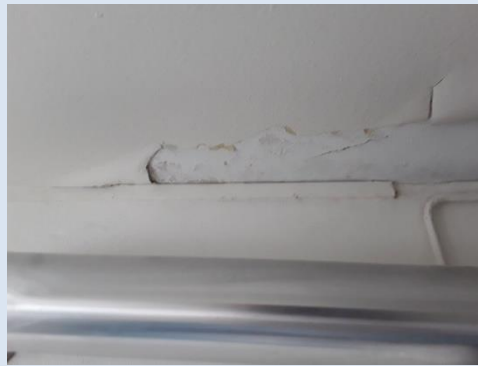
PRELEVEMENT : 13LBD0102P001		
NOM DU CLIENT	NUMERO DU DOSSIER	PIECE OU LOCAL
OPH77	13LBD0102 01/09/2017	Cuisine
MATERIAU	DATE DE PRELEVEMENT	NOM DE L'OPERATEUR
Enduit plâtreux blanc en vrac non séparable + peintures multiples non séparable	01/09/2017	JULIEN Mickaël
LOCALISATION		RESULTAT
Plafond		Amiante non détecté

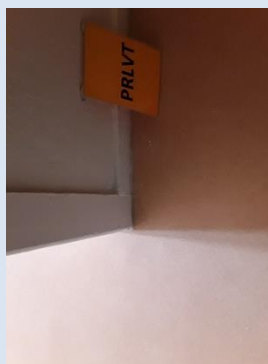
PRELEVEMENT : 13LBD0102P002		
NOM DU CLIENT	NUMERO DU DOSSIER	PIECE OU LOCAL
OPH77	13LBD0102 01/09/2017	Chambre 1
MATERIAU	DATE DE PRELEVEMENT	NOM DE L'OPERATEUR
Enduit plâtreux blanc en vrac + peinture non séparable + carton non séparable	01/09/2017	JULIEN Mickaël
LOCALISATION		RESULTAT
Mur E		Amiante non détecté

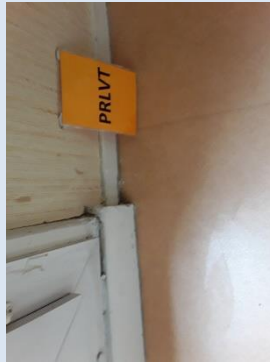
PRELEVEMENT : 13LBD0102P003		
NOM DU CLIENT	NUMERO DU DOSSIER	PIECE OU LOCAL
OPH77	13LBD0102 01/09/2017	Chambre 3
MATERIAU	DATE DE PRELEVEMENT	NOM DE L'OPERATEUR
Enduit blanc en vrac non séparable + peintures multiples non séparable + matériau gris non séparable	01/09/2017	JULIEN Mickaël
LOCALISATION	RESULTAT	
Mur A	Amiante non détecté
