Rapport de mission de repérage des matériaux et produits contenant de l'amiante avant réalisation de travaux

17 SQUARE F COUPERIN - APT 1

77000 MELUN

RAPPORT N° :	OPH77 13LBD0301	Date d'émission du rapport :	09/08/2017
Le repérage a été réalisé le :	28/07/2017	Accompagnateur :	
Par :	Mickaël JULIEN	Laboratoire d'Analyses :	ITGA
N° certificat de qualification :		Adresse laboratoire :	3 RUE ARMAND HERPIN LACROIX - CS 46537 35065 RENNES CEDEX
Date d'obtention :		Numéro d'accréditation :	1-5967
Le présent rapport est établi par une personne dont les compétences sont certifiées par :		Organisme d'assurance professionnelle :	ALLIANZ
		Adresse assurance :	Direction Opérations Entreprises 5C Esplanade Charles de Gaulle 33081 BORDEAUX CEDEX
		N° de contrat d'assurance :	55897385
		Date de validité :	31/12/2017

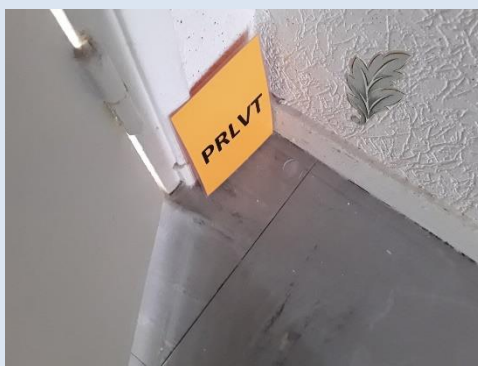
PRELEVEMENT : 13LBD0301P004		
NOM DU CLIENT	NUMERO DU DOSSIER	PIECE OU LOCAL
OPH77	13LBD0301 28/07/2017	Chambre 1
MATERIAU	DATE DE PRELEVEMENT	NOM DE L'OPERATEUR
Dalle dure cassante grise + colle polymère jaune non séparable + ragréage gris non séparable	28/07/2017	JULIEN Mickaël
LOCALISATION		RESULTAT
Sol		Amiante détecté (Chrysotile)

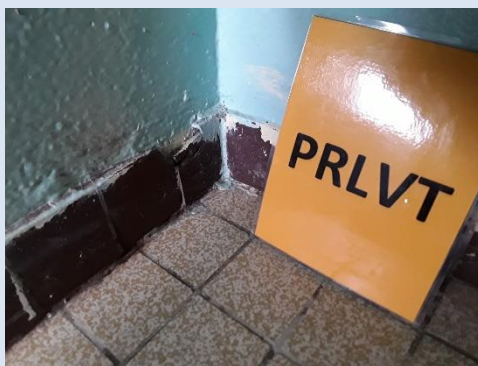
PRELEVEMENT : 13LBD0301P005		
NOM DU CLIENT	NUMERO DU DOSSIER	PIECE OU LOCAL
OPH77	13LBD0301 28/07/2017	Cuisine
MATERIAU	DATE DE PRELEVEMENT	NOM DE L'OPERATEUR
Colle grise + carrelage	28/07/2017	JULIEN Mickaël
LOCALISATION		RESULTAT
Mur C		Amiante non détecté

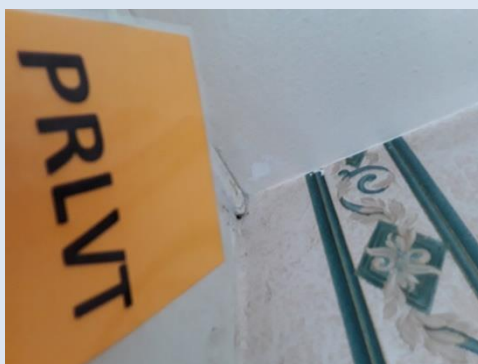
PRELEVEMENT : 13LBD0301P006		
NOM DU CLIENT	NUMERO DU DOSSIER	PIECE OU LOCAL
OPH77	13LBD0301 28/07/2017	Chambre 2
MATERIAU	DATE DE PRELEVEMENT	NOM DE L'OPERATEUR
Enduit plâtreux blanc non séparable + peintures multiples non séparable	28/07/2017	JULIEN Mickaël
LOCALISATION		RESULTAT
Plafond		Amiante non détecté

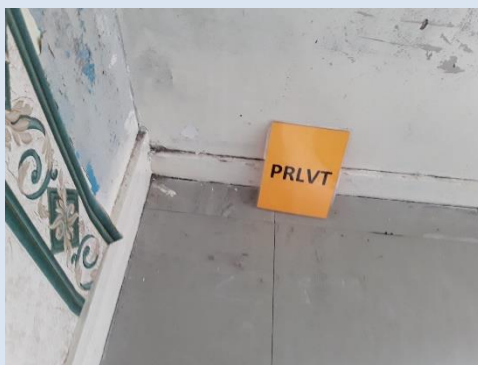
PRELEVEMENT : 13LBD0301P007		
NOM DU CLIENT	NUMERO DU DOSSIER	PIECE OU LOCAL
OPH77	13LBD0301 28/07/2017	Chambre 2
MATERIAU	DATE DE PRELEVEMENT	NOM DE L'OPERATEUR
Enduit plâtreux blanc en vrac non séparable + matériau gris en faible quantité en vrac non séparable + peinture non séparable	28/07/2017	JULIEN Mickaël
LOCALISATION		RESULTAT
Mur B		Amiante détecté (Chrysotile)

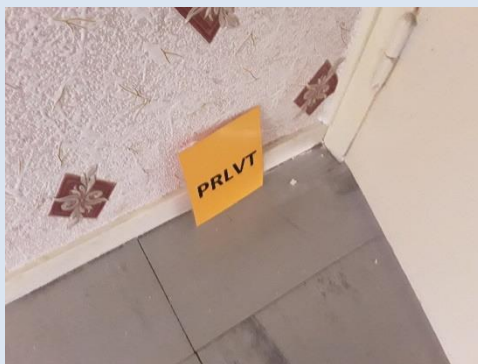
PRELEVEMENT : 13LBD0301P008		
NOM DU CLIENT	NUMERO DU DOSSIER	PIECE OU LOCAL
OPH77	13LBD0301 28/07/2017	Couloir
MATERIAU	DATE DE PRELEVEMENT	NOM DE L'OPERATEUR
Enduit plâtreux blanc en vrac non séparable + peinture non séparable + papier peint non séparable	28/07/2017	JULIEN Mickaël
LOCALISATION	RESULTAT	
Mur G	Amiante détecté (Chrysotile)

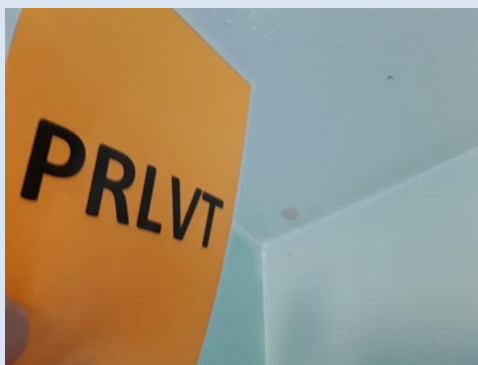
PRELEVEMENT : 13LBD0301P009		
NOM DU CLIENT	NUMERO DU DOSSIER	PIECE OU LOCAL
OPH77	13LBD0301 28/07/2017	Salle de bains
MATERIAU	DATE DE PRELEVEMENT	NOM DE L'OPERATEUR
Enduit plâtreux blanc en vrac non séparable + peintures multiples non séparable	28/07/2017	JULIEN Mickaël
LOCALISATION	RESULTAT	
Plafond	Amiante non détecté

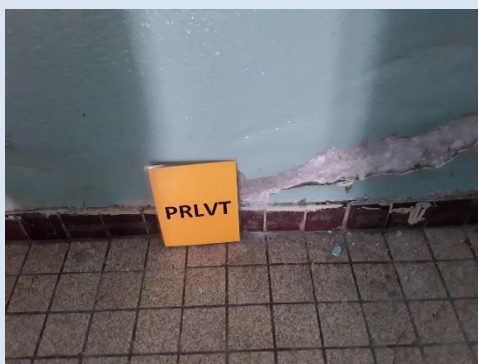
PRELEVEMENT : 13LBD0301P010		
NOM DU CLIENT	NUMERO DU DOSSIER	PIECE OU LOCAL
OPH77	13LBD0301 28/07/2017	Cuisine
MATERIAU	DATE DE PRELEVEMENT	NOM DE L'OPERATEUR
Enduit plâtreux blanc en vrac non séparable + matériau gris en faible quantité en vrac non séparable + peintures multiples non séparable	28/07/2017	JULIEN Mickaël
LOCALISATION		RESULTAT
Mur B		Amiante non détecté

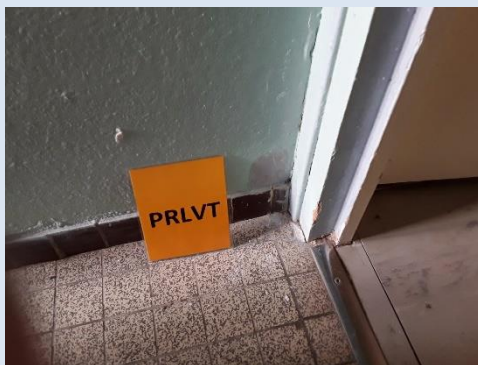
PRELEVEMENT : 13LBD0301P011		
NOM DU CLIENT	NUMERO DU DOSSIER	PIECE OU LOCAL
OPH77	13LBD0301 28/07/2017	Salle de bains
MATERIAU	DATE DE PRELEVEMENT	NOM DE L'OPERATEUR
Enduit plâtreux blanc en vrac non séparable + carton non séparable + peintures multiples non séparable	28/07/2017	JULIEN Mickaël
LOCALISATION		RESULTAT
Mur E		Amiante non détecté
