Rapport de mission de repérage des matériaux et produits contenant de l'amiante avant réalisation de travaux

1 AVENUE A. DE ST EXUPERY

77000 MELUN

RAPPORT N° :	13LBE0002	Laboratoire d'Analyses :	ITGA
Repérage réalisé le :	09/05/2018	Adresse laboratoire :	3 RUE ARMAND HERPIN LACROIX - CS 46537 35065 RENNES CEDEX
Accompagnateur :		Numéro d'accréditation :	1-5967
Par :	Gaetan BEDEL	Organisme d'assurance professionnelle :	AXA France
N° certificat :	CPDI3869	Adresse assurance :	313 Terrasses de l'Arche 92727 NANTERRE CEDEX
Date d'obtention :	22/04/2016	N° de contrat d'assurance :	10063271004
Organisme certificateur	I.CERT PARC EDONIA - BAT G - RUE DE LA TERRE VICTORIA - 35760 SAINT GREGOIRE	Date de validité :	31/12/2018

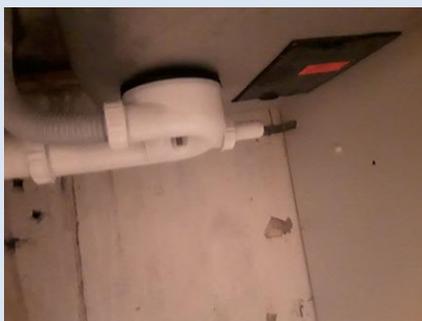
PRELEVEMENT : 13LBE0002P001			
NOM DU CLIENT	NUMERO DU DOSSIER		PIECE OU LOCAL
OPH77	13LBE0002 09/05/2018		Cuisine
ELEMENT	DESCRIPTIF DU LABORATOIRE	DATE DE PRELEVEMENT	NOM DE L'OPERATEUR
Revêtement bitumineux	Matériau bitumineux noir	09/05/2018	BEDEL Gaetan
LOCALISATION		RESULTAT	
Sous évier		Amiante non détecté

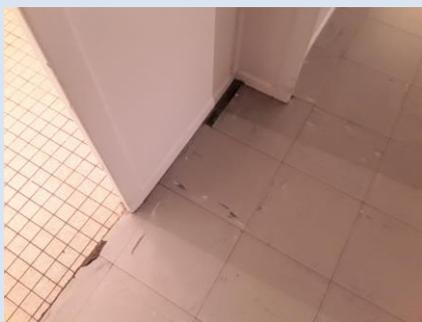
PRELEVEMENT : 13LBE0002P002			
NOM DU CLIENT	NUMERO DU DOSSIER		PIECE OU LOCAL
OPH77	13LBE0002 09/05/2018		Entrée
ELEMENT	DESCRIPTIF DU LABORATOIRE	DATE DE PRELEVEMENT	NOM DE L'OPERATEUR
Dalle de sol	Dalle dure cassante grise	09/05/2018	BEDEL Gaetan
LOCALISATION		RESULTAT	
Sol		Fr1:Amiante détecté (Chrysotile)

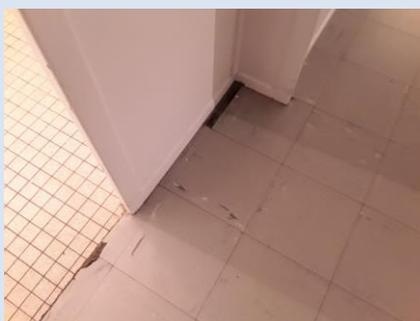
PRELEVEMENT : 13LBE0002P002

NOM DU CLIENT	NUMERO DU DOSSIER	PIECE OU LOCAL	
OPH77	13LBE0002 09/05/2018	Entrée	
ELEMENT	DESCRIPTIF DU LABORATOIRE	DATE DE PRELEVEMENT	NOM DE L'OPERATEUR
Dalle de sol	Colle bitumineuse noire + ragréage gris en faible quantité non séparable	09/05/2018	BEDEL Gaetan
LOCALISATION		RESULTAT	
Sol		Fr2:Amiante détecté (Chrysotile)

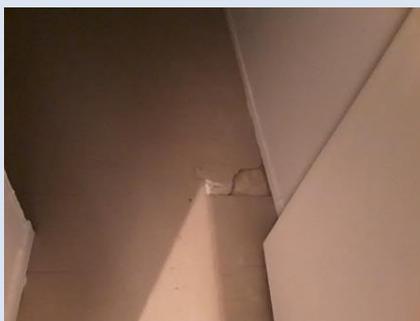
PRELEVEMENT : 13LBE0002P003

NOM DU CLIENT	NUMERO DU DOSSIER	PIECE OU LOCAL	
OPH77	13LBE0002 09/05/2018	Chambre 2	
ELEMENT	DESCRIPTIF DU LABORATOIRE	DATE DE PRELEVEMENT	NOM DE L'OPERATEUR
Dalle de sol	Dalle dure cassante beige	09/05/2018	BEDEL Gaetan
LOCALISATION		RESULTAT	
Sol		Fr1:Amiante non détecté

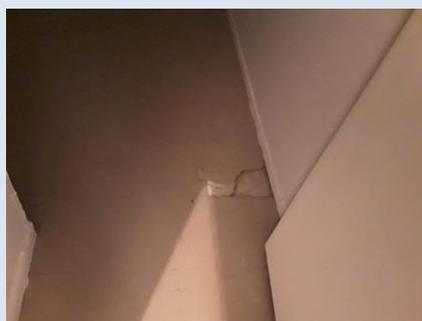
PRELEVEMENT : 13LBE0002P003			
NOM DU CLIENT	NUMERO DU DOSSIER	PIECE OU LOCAL	
OPH77	13LBE0002 09/05/2018	Chambre 2	
ELEMENT	DESCRIPTIF DU LABORATOIRE	DATE DE PRELEVEMENT	NOM DE L'OPERATEUR
Dalle de sol	Peinture non séparable + colle bitumineuse noire	09/05/2018	BEDEL Gaetan
LOCALISATION		RESULTAT	
Sol		Fr2:Amiante détecté (Chrysotile)

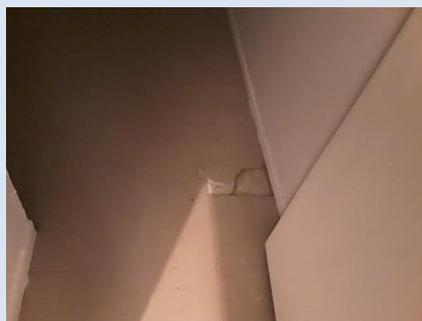
PRELEVEMENT : 13LBE0002P003			
NOM DU CLIENT	NUMERO DU DOSSIER	PIECE OU LOCAL	
OPH77	13LBE0002 09/05/2018	Chambre 2	
ELEMENT	DESCRIPTIF DU LABORATOIRE	DATE DE PRELEVEMENT	NOM DE L'OPERATEUR
Dalle de sol	Ragréage gris + sous couche de ragréage blanche non séparable	09/05/2018	BEDEL Gaetan
LOCALISATION		RESULTAT	
Sol		Fr3:Amiante non détecté
