Rapport de mission de repérage des matériaux et produits contenant de l'amiante avant réalisation de travaux

Norme NF X 46-020 V .2017

1 Avenue A. De Saint Exupéry - Logement 1 - R+1

RAPPORT N° :	13lbe0101	Laboratoire d'Analyses :	ITGA
Repérage réalisé le :	26/11/2019	Adresse laboratoire :	3 RUE ARMAND HERPIN LACROIX - CS 46537 35065 RENNES CEDEX
Accompagnateur :		Numéro d'accréditation :	1-5967
Par :	Abdessamad RHENZOUR	Organisme d'assurance professionnelle :	AXA France
N° certificat :	DTI3342	Adresse assurance :	313 Terrasses de l'Arche 92727 NANTERRE CEDEX
Date d'obtention :	23/11/2017	N° de contrat d'assurance :	10158549604
Organisme certificateur	DEKRA 5 avenue Garlande - 92220 BAGNEUX	Date de validité :	31/12/2019

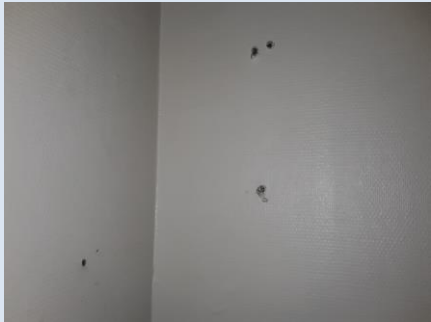
PRELEVEMENT : 13lbe0101P003			
NOM DU CLIENT	NUMERO DU DOSSIER	PIECE OU LOCAL	
HABITAT 77-OPH DE SEINE ET MARNE	13lbe0101 26/11/2019	Débarras (R+1)	
ELEMENT	DESCRIPTIF DU LABORATOIRE	DATE DE PRELEVEMENT	NOM DE L'OPERATEUR
Enduit / Peinture plaque de plâtre	Peinture non séparable + toile fibreuse blanche non séparable + papier non séparable + enduit plâtreux blanc en vrac + carton non séparable + matériau plâtreux blanc en vrac	26/11/2019	RHENZOUR Abdessamad
LOCALISATION		RESULTAT	
Mur C		Amiante détecté (Chrysotile)	
EMPLACEMENT

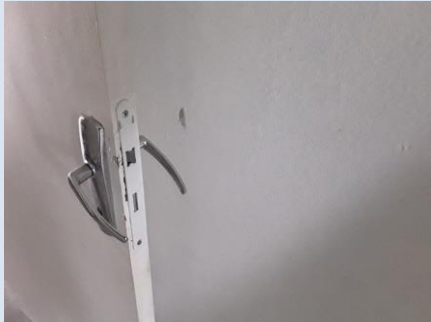
PRELEVEMENT : 13lbe0101P004			
NOM DU CLIENT	NUMERO DU DOSSIER	PIECE OU LOCAL	
HABITAT 77-OPH DE SEINE ET MARNE	13lbe0101 26/11/2019	Chambre 1 (R+1)	
ELEMENT	DESCRIPTIF DU LABORATOIRE	DATE DE PRELEVEMENT	NOM DE L'OPERATEUR
Enduit / Peinture béton	Peintures multiples non séparable + enduit plâtreux blanc en vrac	26/11/2019	RHENZOUR Abdessamad
LOCALISATION		RESULTAT	
Mur A		Amiante non détecté	
EMPLACEMENT

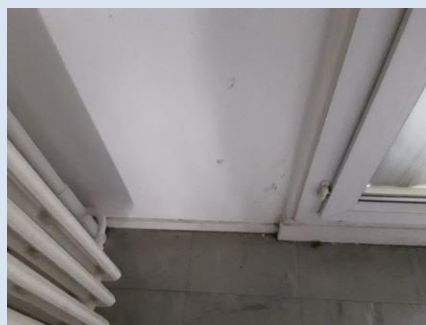
PRELEVEMENT : 13lbe0101P005			
NOM DU CLIENT	NUMERO DU DOSSIER	PIECE OU LOCAL	
HABITAT 77-OPH DE SEINE ET MARNE	13lbe0101 26/11/2019	Chambre 1 (R+1)	
ELEMENT	DESCRIPTIF DU LABORATOIRE	DATE DE PRELEVEMENT	NOM DE L'OPERATEUR
Enduit / Peinture béton	Peintures multiples non séparable + enduit plâtreux blanc en vrac	26/11/2019	RHENZOUR Abdessamad
LOCALISATION		RESULTAT	
Mur B		Amiante non détecté	
EMPLACEMENT
