## Rapport de mission de repérage des matériaux et produits contenant de l'amiante avant réalisation de travaux

3 AVENUE A. DE ST EXUPERY

77000 MELUN

RAPPORT N° :	13LBF0002	Laboratoire d'Analyses :	ITGA
Repérage réalisé le :	08/08/2018	Adresse laboratoire :	3 RUE ARMAND HERPIN LACROIX - CS 46537 35065 RENNES CEDEX
Accompagnateur :		Numéro d'accréditation :	1-5967
Par :	Alain LEITE LOPES	Organisme d'assurance professionnelle :	AXA France
N° certificat :	CPDI4715	Adresse assurance :	313 Terrasses de l'Arche 92727 NANTERRE CEDEX
Date d'obtention :	17/01/2018	N° de contrat d'assurance :	10063271004
Organisme certificateur	I.Cert Parc EDONIA - Bâtiment G - Rue de la Terre Victoria - 35760 Saint-Grégoire	Date de validité :	31/12/2018

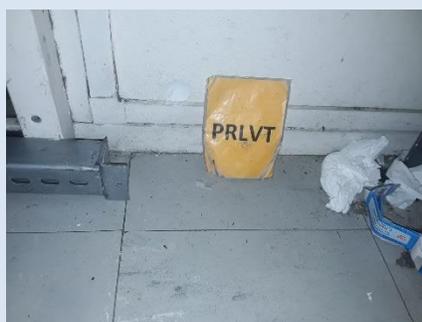
PRELEVEMENT : 13LBF0002P001			
NOM DU CLIENT	NUMERO DU DOSSIER		PIECE OU LOCAL
OPH77	13LBF0002 08/08/2018		Entrée
ELEMENT	DESCRIPTIF DU LABORATOIRE	DATE DE PRELEVEMENT	NOM DE L'OPERATEUR
Béton		08/08/2018	LEITE LOPES Alain
LOCALISATION		RESULTAT	
Mur D

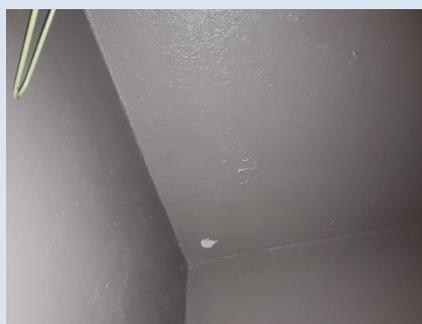
PRELEVEMENT : 13LBF0002P002			
NOM DU CLIENT	NUMERO DU DOSSIER		PIECE OU LOCAL
OPH77	13LBF0002 08/08/2018		Salle D'eau / WC
ELEMENT	DESCRIPTIF DU LABORATOIRE	DATE DE PRELEVEMENT	NOM DE L'OPERATEUR
Enduit / Peinture béton		08/08/2018	LEITE LOPES Alain
LOCALISATION		RESULTAT	
Plafond

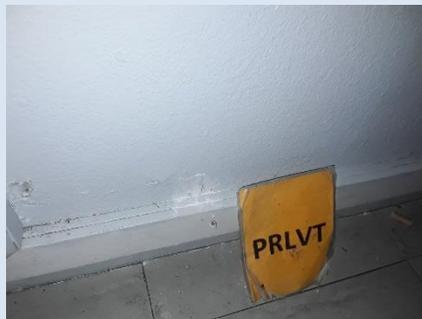
PRELEVEMENT : 13LBF0002P003			
NOM DU CLIENT	NUMERO DU DOSSIER		PIECE OU LOCAL
OPH77	13LBF0002 08/08/2018		Séjour
ELEMENT	DESCRIPTIF DU LABORATOIRE	DATE DE PRELEVEMENT	NOM DE L'OPERATEUR
Enduit		08/08/2018	LEITE LOPES Alain
LOCALISATION		RESULTAT	
Mur F

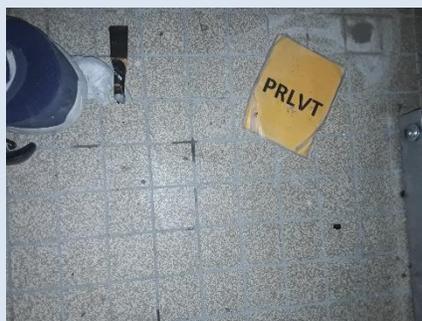
PRELEVEMENT : 13LBF0002P004			
NOM DU CLIENT	NUMERO DU DOSSIER		PIECE OU LOCAL
OPH77	13LBF0002 08/08/2018		Cuisine
ELEMENT	DESCRIPTIF DU LABORATOIRE	DATE DE PRELEVEMENT	NOM DE L'OPERATEUR
Carrelage		08/08/2018	LEITE LOPES Alain
LOCALISATION		RESULTAT	
Sol

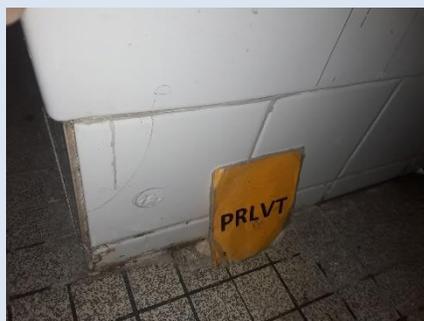
PRELEVEMENT : 13LBF0002P006			
NOM DU CLIENT	NUMERO DU DOSSIER	PIECE OU LOCAL	
OPH77	13LBF0002 08/08/2018	Salle D'eau / WC	
ELEMENT	DESCRIPTIF DU LABORATOIRE	DATE DE PRELEVEMENT	NOM DE L'OPERATEUR
Faïence 1		08/08/2018	LEITE LOPES Alain
LOCALISATION		RESULTAT	
Mur B

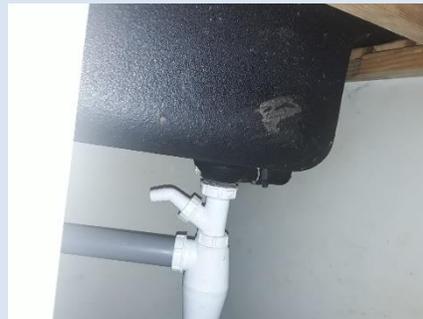
PIECE	ETAGE	ELEMENTS	DESCRIPTIF LABORATOIRE	Echantillon	REPERAGE	ETAT	RESULTAT
Placard 1		Dalle de sol		13LBF0002P005	Sol	BON ETAT	
Cuisine		Revêtement bitumineux / Peinture		13LBF0002P007	Sous évier	BON ETAT

PRELEVEMENT : 13LBF0002P007			
NOM DU CLIENT	NUMERO DU DOSSIER	PIECE OU LOCAL	
OPH77	13LBF0002 08/08/2018	Cuisine	
ELEMENT	DESCRIPTIF DU LABORATOIRE	DATE DE PRELEVEMENT	NOM DE L'OPERATEUR
Revêtement bitumineux / Peinture		08/08/2018	LEITE LOPES Alain
LOCALISATION		RESULTAT	
Sous évier
