## Rapport de mission de repérage des matériaux et produits contenant de l'amiante avant réalisation de travaux

3 AVENUE A. DE ST EXUPERY

77000 MELUN

RAPPORT N° :	13LBF0102	Laboratoire d'Analyses :	ITGA
Repérage réalisé le :	09/05/2018	Adresse laboratoire :	3 RUE ARMAND HERPIN LACROIX - CS 46537 35065 RENNES CEDEX
Accompagnateur :		Numéro d'accréditation :	1-5967
Par :	Gaetan BEDEL	Organisme d'assurance professionnelle :	AXA France
N° certificat :	CPDI3869	Adresse assurance :	313 Terrasses de l'Arche 92727 NANTERRE CEDEX
Date d'obtention :	22/04/2016	N° de contrat d'assurance :	10063271004
Organisme certificateur	I.CERT PARC EDONIA - BAT G - RUE DE LA TERRE VICTORIA - 35760 SAINT GREGOIRE	Date de validité :	31/12/2018

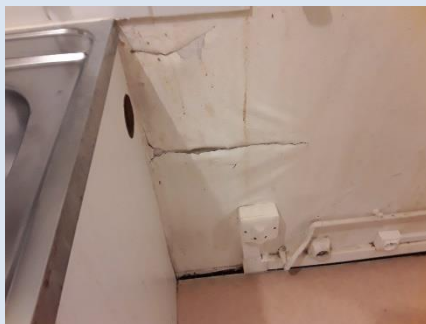
PRELEVEMENT : 13LBF0102P001			
NOM DU CLIENT	NUMERO DU DOSSIER		PIECE OU LOCAL
OPH77	13LBF0102 09/05/2018		Cuisine
ELEMENT	DESCRIPTIF DU LABORATOIRE	DATE DE PRELEVEMENT	NOM DE L'OPERATEUR
Enduit / Peinture béton	Enduit plâtreux blanc en vrac non séparable + peintures multiples non séparable	09/05/2018	BEDEL Gaetan
LOCALISATION		RESULTAT	
Mur C		Amiante non détecté

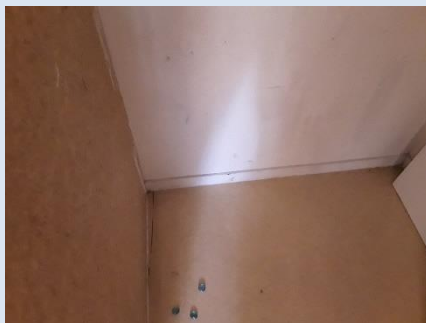
PRELEVEMENT : 13LBF0102P002			
NOM DU CLIENT	NUMERO DU DOSSIER		PIECE OU LOCAL
OPH77	13LBF0102 09/05/2018		Salle de bains et WC
ELEMENT	DESCRIPTIF DU LABORATOIRE	DATE DE PRELEVEMENT	NOM DE L'OPERATEUR
Enduit / Peinture plaque de plâtre	Enduit plâtreux blanc en vrac non séparable + carton non séparable + peinture non séparable	09/05/2018	BEDEL Gaetan
LOCALISATION		RESULTAT	
Mur C		Amiante non détecté

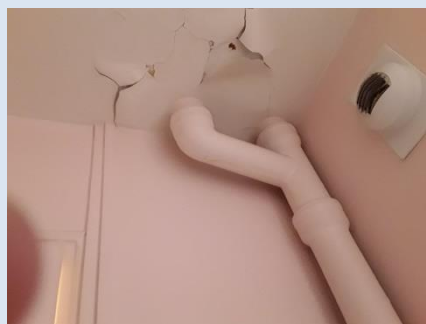
PRELEVEMENT : 13LBF0102P003			
NOM DU CLIENT	NUMERO DU DOSSIER	PIECE OU LOCAL	
OPH77	13LBF0102 09/05/2018	Salle de bains et WC	
ELEMENT	DESCRIPTIF DU LABORATOIRE	DATE DE PRELEVEMENT	NOM DE L'OPERATEUR
Enduit / Peinture plaque de plâtre	Enduit plâtreux blanc en faible quantité en vrac non séparable + peintures multiples non séparable	09/05/2018	BEDEL Gaetan
LOCALISATION		RESULTAT	
Plafond		Amiante non détecté

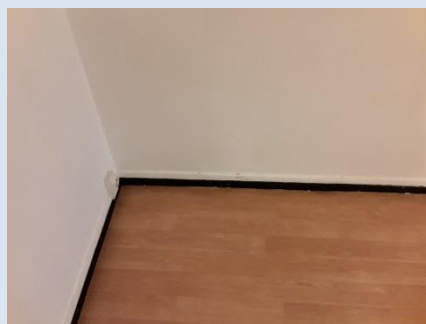
PRELEVEMENT : 13LBF0102P004			
NOM DU CLIENT	NUMERO DU DOSSIER	PIECE OU LOCAL	
OPH77	13LBF0102 09/05/2018	Séjour	
ELEMENT	DESCRIPTIF DU LABORATOIRE	DATE DE PRELEVEMENT	NOM DE L'OPERATEUR
Enduit / Peinture béton	Enduit plâtreux blanc en vrac non séparable + peintures multiples non séparable	09/05/2018	BEDEL Gaetan
LOCALISATION		RESULTAT	
Mur A		Amiante non détecté

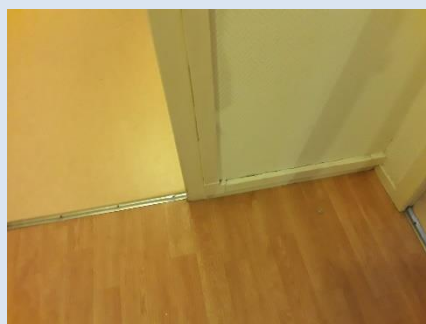
PRELEVEMENT : 13LBF0102P005			
NOM DU CLIENT	NUMERO DU DOSSIER	PIECE OU LOCAL	
OPH77	13LBF0102 09/05/2018	Entrée	
ELEMENT	DESCRIPTIF DU LABORATOIRE	DATE DE PRELEVEMENT	NOM DE L'OPERATEUR
Enduit / Peinture plaque de plâtre	Enduit plâtreux blanc en vrac non séparable + papier non séparable + peinture non séparable	09/05/2018	BEDEL Gaetan
LOCALISATION		RESULTAT	
Mur A		Amiante non détecté

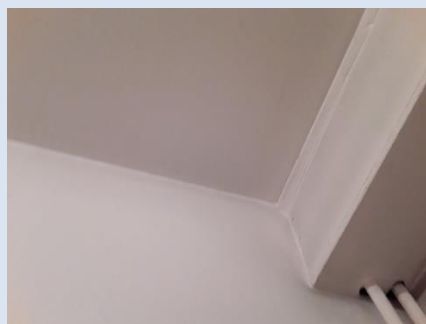
PRELEVEMENT : 13LBF0102P006			
NOM DU CLIENT	NUMERO DU DOSSIER	PIECE OU LOCAL	
OPH77	13LBF0102 09/05/2018	Chambre 1	
ELEMENT	DESCRIPTIF DU LABORATOIRE	DATE DE PRELEVEMENT	NOM DE L'OPERATEUR
Enduit / Peinture béton	Enduit plâtreux blanc en faible quantité en vrac non séparable + peintures multiples non séparable	09/05/2018	BEDEL Gaetan
LOCALISATION		RESULTAT	
Plafond		Amiante non détecté
