Rapport de mission de repérage des matériaux et produits contenant de l'amiante avant réalisation de travaux

5 AVENUE ANTOINE DE ST EXUPERY APT 01

77000 MELUN

RAPPORT N° :	OPH77 13LBG0001	Date d'émission du rapport :	19/07/2017
Le repérage a été réalisé le :	05/07/2017	Accompagnateur :	
Par :	Amadou SY	Laboratoire d'Analyses :	ITGA
N° certificat de qualification :	CPDI4148	Adresse laboratoire :	3 RUE ARMAND HERPIN LACROIX - CS 46537 35065 RENNES CEDEX
Date d'obtention :	09/11/2016	Numéro d'accréditation :	1-5967
Le présent rapport est établi par une personne dont les compétences sont certifiées par :	I.CERT Parc Edonia - Bâtiment G - Rue de la Terre Victoria - 35760 SAINT-GREGOIRE	Organisme d'assurance professionnelle :	ALLIANZ
		Adresse assurance :	Direction Opérations Entreprises 5C Esplanade Charles de Gaulle 33081 BORDEAUX CEDEX
		N° de contrat d'assurance :	55897385
		Date de validité :	31/12/2017

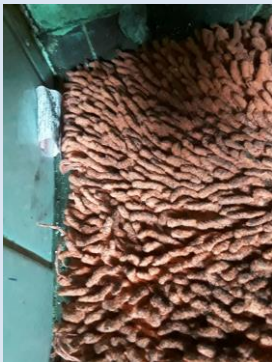
PRELEVEMENT : 13LBG0001P006		
NOM DU CLIENT	NUMERO DU DOSSIER	PIECE OU LOCAL
OPH77	13LBG0001 05/07/2017	Salle de bains
MATERIAU	DATE DE PRELEVEMENT	NOM DE L'OPERATEUR
Colle grise + carrelage	05/07/2017	SY Amadou
LOCALISATION		RESULTAT
Mur B		Amiante non détecté
EMPLACEMENT

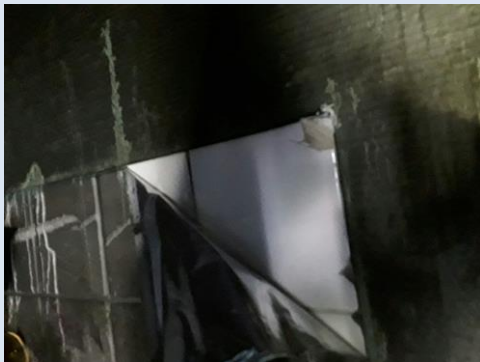
PRELEVEMENT : 13LBG0001P007		
NOM DU CLIENT	NUMERO DU DOSSIER	PIECE OU LOCAL
OPH77	13LBG0001 05/07/2017	Salle de bains
MATERIAU	DATE DE PRELEVEMENT	NOM DE L'OPERATEUR
Colle beige + matériau souple blanc non séparable + peintures multiples avec poussières non séparable + carrelage	05/07/2017	SY Amadou
LOCALISATION		RESULTAT
Mur D		Amiante non détecté
EMPLACEMENT
