## Rapport de mission de repérage des matériaux et produits contenant de l'amiante avant réalisation de travaux

5 AVENUE A. DE ST EXUPERY LGT 2

2  
77000 MELUN

RAPPORT N° :	13LBG0202	Laboratoire d'Analyses :	ITGA
Repérage réalisé le :	17/01/2018	Adresse laboratoire :	3 RUE ARMAND HERPIN LACROIX - CS 46537 35065 RENNES CEDEX
Accompagnateur :		Numéro d'accréditation :	1-5967
Par :	Mickaël JULIEN	Organisme d'assurance professionnelle :	ALLIANZ
N° certificat :	CPDI 4129	Adresse assurance :	Direction Opérations Entreprises 5C Esplanade Charles de Gaulle 33081 BORDEAUX CEDEX
Date d'obtention :	01/01/2017	N° de contrat d'assurance :	55832566
Organisme certificateur	I.CERT Parc Edonia - Bâtiment G - Rue de la Terre Victoria - 35760 SAINT-GREGOIRE	Date de validité :	31/12/2018

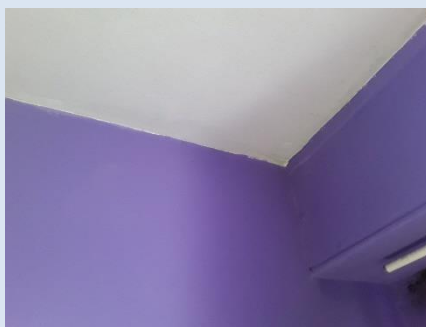
PIECE	ETAGE	ELEMENTS	DESCRIPTIF LABORATOIRE	Echantillon	REPERAGE	ETAT	RESULTAT	METHODE
Chambre 1		Enduit béton	Enduit plâtreux blanc en vrac non séparable + matériau gris en vrac non séparable + peinture non séparable	13LBG0202P001	Plafond	BON ETAT	Amiante non détecté	RESULTAT ANALYSE
Salle de bains		Enduit béton	Enduit plâtreux blanc en vrac non séparable + peintures multiples non séparable	13LBG0202P003	Plafond	DEGRADATION PARTIELLE	Amiante non détecté	RESULTAT ANALYSE
Salle de bains		Enduit plaque de plâtre	Enduit plâtreux blanc en vrac non séparable + toile fibreuse blanche non séparable + peintures multiples non séparable + carton non séparable	13LBG0202P004	Mur A	BON ETAT	Amiante non détecté	RESULTAT ANALYSE
		Enduit béton	Enduit plâtreux blanc en vrac non séparable + matériau gris en vrac non séparable + peinture non séparable	13LBG0202P001	Plafond	BON ETAT	Amiante non détecté	ZSO
		Enduit béton	Enduit plâtreux blanc en vrac non séparable + peintures multiples non séparable	13LBG0202P003	Plafond	DEGRADATION PARTIELLE	Amiante non détecté	ZSO

PRELEVEMENT : 13LBG0202P001			
NOM DU CLIENT	NUMERO DU DOSSIER		PIECE OU LOCAL
OPH77	13LBG0202 17/01/2018		Chambre 1
ELEMENT	DESCRIPTIF DU LABORATOIRE	DATE DE PRELEVEMENT	NOM DE L'OPERATEUR
Enduit béton	Enduit plâtreux blanc en vrac non séparable + matériau gris en vrac non séparable + peinture non séparable	17/01/2018	JULIEN Mickaël
LOCALISATION		RESULTAT	
Plafond		Amiante non détecté

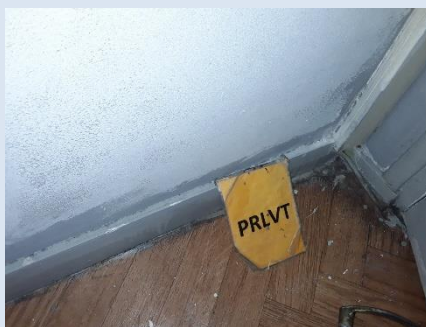
PIECE	ETAGE	ELEMENTS	DESRIPTIF LABORATOIRE	REPERAGE	Echantillon	METHODE	ETAT	RESULTAT
Couloir		Enduit plaque de plâtre	Enduit plâtreux blanc en vrac non séparable + peinture non séparable + carton non séparable	Mur G	13LBG0202P002	RESULTAT ANALYSE	BON ETAT	Amiante détecté (Chrysotile)

PRELEVEMENT : 13LBG0202P002			
NOM DU CLIENT	NUMERO DU DOSSIER		PIECE OU LOCAL
OPH77	13LBG0202 17/01/2018		Couloir
ELEMENT	DESCRIPTIF DU LABORATOIRE	DATE DE PRELEVEMENT	NOM DE L'OPERATEUR
Enduit plaque de plâtre	Enduit plâtreux blanc en vrac non séparable + peinture non séparable + carton non séparable	17/01/2018	JULIEN Mickaël
LOCALISATION		RESULTAT	
Mur G		Amiante détecté (Chrysotile)

Fraction Analysée	Technique analytique et date d'analyse	Résultat	Type d'amiante	Nb de préparations
▶ Enduit plâtreux blanc en vrac non séparable + peinture non séparable + carton non séparable	META le 25/01/2018	Présence de fibres d'amiante	Chrysotile	1

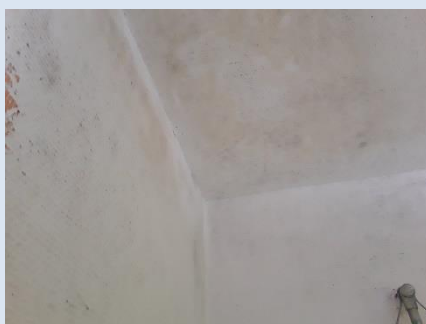
**PRELEVEMENT : 13LBG0202P003**

NOM DU CLIENT	NUMERO DU DOSSIER	PIECE OU LOCAL	
OPH77	13LBG0202 17/01/2018	Salle de bains	
ELEMENT	DESCRIPTIF DU LABORATOIRE	DATE DE PRELEVEMENT	NOM DE L'OPERATEUR
Enduit béton	Enduit plâtreux blanc en vrac non séparable + peintures multiples non séparable	17/01/2018	JULIEN Mickaël
LOCALISATION		RESULTAT	
Plafond		Amiante non détecté

Fraction Analysée	Technique analytique et date d'analyse	Résultat	Type d'amiante	Nb de préparations
▶ Enduit plâtreux blanc en vrac non séparable + peintures multiples non séparable	META le 25/01/2018	Amiante non détecté	---	1

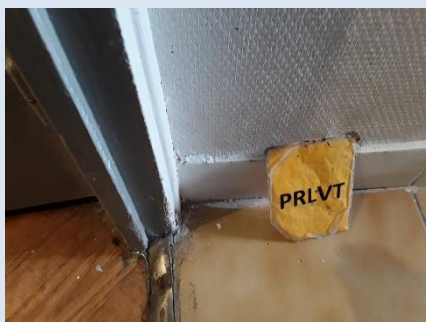
**PRELEVEMENT : 13LBG0202P004**

NOM DU CLIENT	NUMERO DU DOSSIER	PIECE OU LOCAL	
OPH77	13LBG0202 17/01/2018	Salle de bains	
ELEMENT	DESCRIPTIF DU LABORATOIRE	DATE DE PRELEVEMENT	NOM DE L'OPERATEUR
Enduit plaque de plâtre	Enduit plâtreux blanc en vrac non séparable + toile fibreuse blanche non séparable + peintures multiples non séparable + carton non séparable	17/01/2018	JULIEN Mickaël
LOCALISATION		RESULTAT	
Mur A		Amiante non détecté

Fraction Analysée	Technique analytique et date d'analyse	Résultat	Type d'amiante	Nb de préparations
▶ Enduit plâtreux blanc en vrac non séparable + toile fibreuse blanche non séparable + peintures multiples non séparable + carton non séparable	META le 25/01/2018	Amiante non détecté	---	2

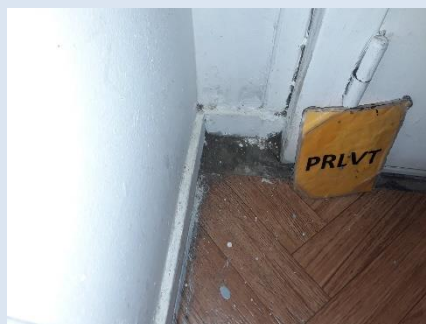
PRELEVEMENT : 13LBG0202P005			
NOM DU CLIENT	NUMERO DU DOSSIER	PIECE OU LOCAL	
OPH77	13LBG0202 17/01/2018	Entrée	
ELEMENT	DESCRIPTIF DU LABORATOIRE	DATE DE PRELEVEMENT	NOM DE L'OPERATEUR
Enduit béton	Enduit plâtreux blanc en vrac non séparable + matériau beige en vrac non séparable + peinture non séparable	17/01/2018	JULIEN Mickaël
LOCALISATION		RESULTAT	
Mur D		Amiante détecté (Chrysotile)

Fraction Analysée	Technique analytique et date d'analyse	Résultat	Type d'amiante	Nb de préparations
▶ Enduit plâtreux blanc en vrac non séparable + matériau beige en vrac non séparable + peinture non séparable	META le 25/01/2018	Présence de fibres d'amiante	Chrysotile	1

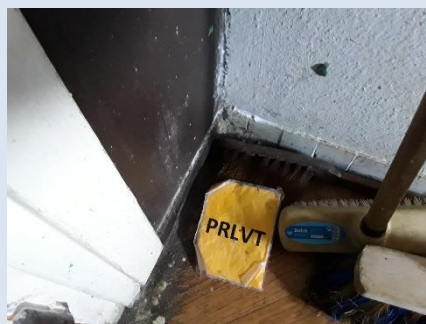
PRELEVEMENT : 13LBG0202P006			
NOM DU CLIENT	NUMERO DU DOSSIER	PIECE OU LOCAL	
OPH77	13LBG0202 17/01/2018	Cuisine	
ELEMENT	DESCRIPTIF DU LABORATOIRE	DATE DE PRELEVEMENT	NOM DE L'OPERATEUR
Enduit béton	Enduit plâtreux blanc en vrac non séparable + peintures multiples non séparable	17/01/2018	JULIEN Mickaël
LOCALISATION		RESULTAT	
Mur A		Amiante détecté (Chrysotile)

Fraction Analysée	Technique analytique et date d'analyse	Résultat	Type d'amiante	Nb de préparations
▶ Enduit plâtreux blanc en vrac non séparable + peintures multiples non séparable	META le 25/01/2018	Présence de fibres d'amiante	Chrysotile	1
