Rapport de mission de repérage des matériaux et produits contenant de l'amiante avant réalisation de travaux

5 AVENUE A. DE ST EXUPERY

77000 MELUN

RAPPORT N° :	13LBG0302	Laboratoire d'Analyses :	ITGA
Repérage réalisé le :	12/10/2018	Adresse laboratoire :	3 RUE ARMAND HERPIN LACROIX - CS 46537 35065 RENNES CEDEX
Accompagnateur :		Numéro d'accréditation :	1-5967
Par :	Mickaël JULIEN	Organisme d'assurance professionnelle :	AXA France
N° certificat :	CPDI 4129	Adresse assurance :	313 Terrasses de l'Arche 92727 NANTERRE CEDEX
Date d'obtention :	01/01/2017	N° de contrat d'assurance :	10063271004
Organisme certificateur	I.CERT Parc Edonia - Bâtiment G - Rue de la Terre Victoria - 35760 SAINT-GREGOIRE	Date de validité :	31/12/2018

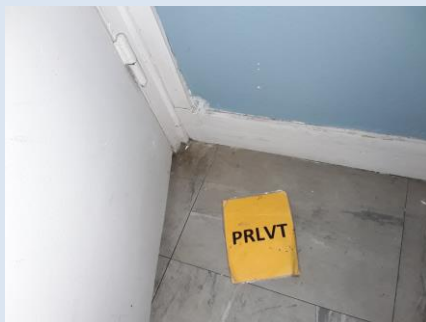
PRELEVEMENT : 13LBG0302P001			
NOM DU CLIENT	NUMERO DU DOSSIER		PIECE OU LOCAL
OPH77	13LBG0302 12/10/2018		Chambre 1
ELEMENT	DESCRIPTIF DU LABORATOIRE	DATE DE PRELEVEMENT	NOM DE L'OPERATEUR
Enduit béton	Enduit plâtreux blanc en vrac non séparable + peinture non séparable	12/10/2018	JULIEN Mickaël
LOCALISATION		RESULTAT	
Mur A		Amiante non détecté
