Rapport de mission de repérage des matériaux et produits contenant de l'amiante avant réalisation de travaux

5 AVENUE A DE ST EXUPERY LGT 41

1
77000 MELUN

RAPPORT N° :	13LBG0401	Laboratoire d'Analyses :	ITGA
Repérage réalisé le :	20/11/2017	Adresse laboratoire :	3 RUE ARMAND HERPIN LACROIX - CS 46537 35065 RENNES CEDEX
Accompagnateur :		Numéro d'accréditation :	1-5967
Par :	Olivier GUERIN	Organisme d'assurance professionnelle :	ALLIANZ
N° certificat :	17-881	Adresse assurance :	Direction Opérations Entreprises 5C Esplanade Charles de Gaulle 33081 BORDEAUX CEDEX
Date d'obtention :	17/02/2017	N° de contrat d'assurance :	55897385
Organisme certificateur	ABCIDIA Certification 4 route de la Noue - 91190 GIF-SUR-YVETTE	Date de validité :	31/12/2017

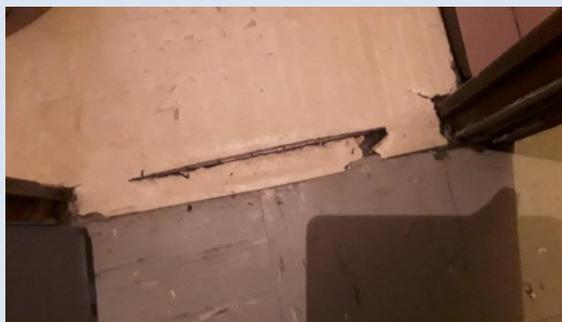
PRELEVEMENT : 13LBG0401P004

NOM DU CLIENT	NUMERO DU DOSSIER	PIECE OU LOCAL	
OPH77	13LBG0401 20/11/2017	Cuisine	
ELEMENT	DESCRIPTIF DU LABORATOIRE	DATE DE PRELEVEMENT	NOM DE L'OPERATEUR
Carrelage	Colle beige + matériau compact gris hétérogène non séparable + carrelage	20/11/2017	GUERIN Olivier
LOCALISATION		RESULTAT	
Sol		Amiante non détecté

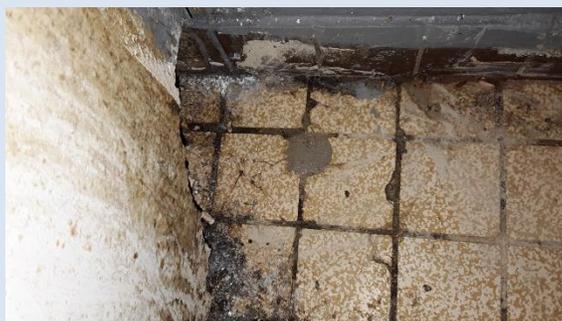
PRELEVEMENT : 13LBG0401P005			
NOM DU CLIENT	NUMERO DU DOSSIER	PIECE OU LOCAL	
OPH77	13LBG0401 20/11/2017	Cuisine	
ELEMENT	DESCRIPTIF DU LABORATOIRE	DATE DE PRELEVEMENT	NOM DE L'OPERATEUR
Plinthes	Matériau compact rouge + colle beige + couche plâtreuse blanche non séparable + carrelage	20/11/2017	GUERIN Olivier
LOCALISATION		RESULTAT	
Mur A		Amiante non détecté

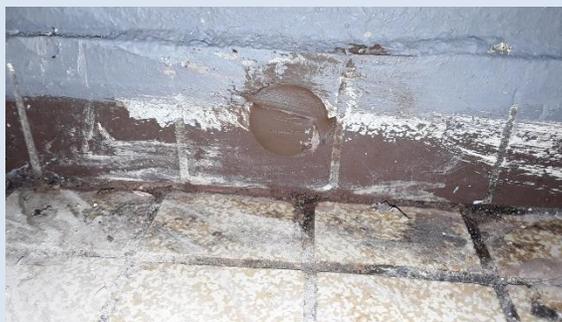
PRELEVEMENT : 13LBG0401P006			
NOM DU CLIENT	NUMERO DU DOSSIER	PIECE OU LOCAL	
OPH77	13LBG0401 20/11/2017	Cuisine	
ELEMENT	DESCRIPTIF DU LABORATOIRE	DATE DE PRELEVEMENT	NOM DE L'OPERATEUR
Faïence 1	Matériau plâtreux blanc en vrac non séparable + matériau beige en vrac non séparable + carton non séparable + papier non séparable + peintures multiples non séparable	20/11/2017	GUERIN Olivier
LOCALISATION		RESULTAT	
Mur A		Amiante détecté (Chrysotile)

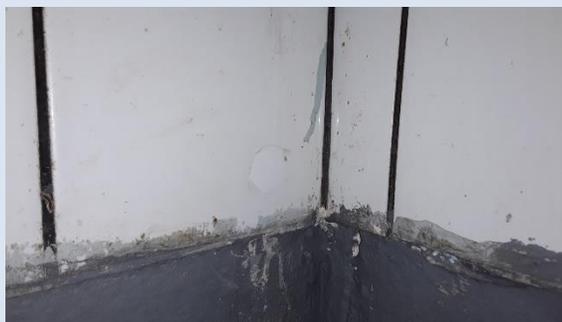
PRELEVEMENT : 13LBG0401P007			
NOM DU CLIENT	NUMERO DU DOSSIER	PIECE OU LOCAL	
OPH77	13LBG0401 20/11/2017	WC	
ELEMENT	DESCRIPTIF DU LABORATOIRE	DATE DE PRELEVEMENT	NOM DE L'OPERATEUR
Faïence 1	Colle beige + papier non séparable + couche plâtreuse blanche non séparable	20/11/2017	GUERIN Olivier
LOCALISATION		RESULTAT	
Mur D		Fr1:Amiante détecté (Chrysotile)

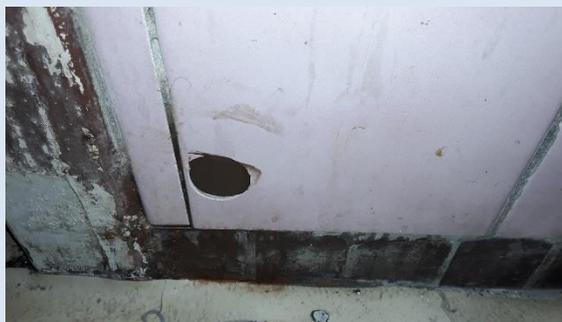
PRELEVEMENT : 13LBG0401P008			
NOM DU CLIENT	NUMERO DU DOSSIER	PIECE OU LOCAL	
OPH77	13LBG0401 20/11/2017	Chambre 1	
ELEMENT	DESCRIPTIF DU LABORATOIRE	DATE DE PRELEVEMENT	NOM DE L'OPERATEUR
Enduit / Peinture béton	Enduit plâtreux blanc en vrac non séparable + peinture non séparable	20/11/2017	GUERIN Olivier
LOCALISATION		RESULTAT	
Mur A		Amiante non détecté

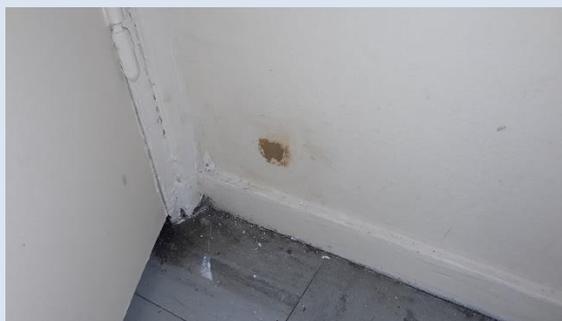
PRELEVEMENT : 13LBG0401P009			
NOM DU CLIENT	NUMERO DU DOSSIER	PIECE OU LOCAL	
OPH77	13LBG0401 20/11/2017	Cuisine	
ELEMENT	DESCRIPTIF DU LABORATOIRE	DATE DE PRELEVEMENT	NOM DE L'OPERATEUR
Enduit / Calicot	Colle beige + couche plâtreuse blanche non séparable + carrelage	20/11/2017	GUERIN Olivier
LOCALISATION		RESULTAT	
Mur D		Amiante détecté (Chrysotile)

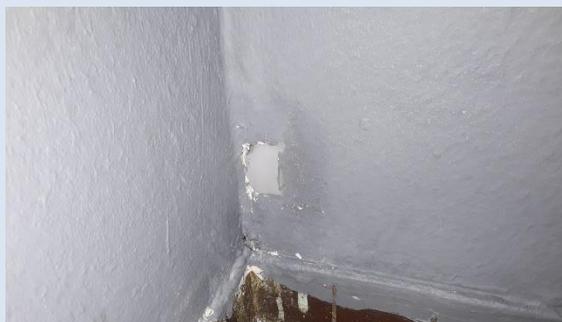
PRELEVEMENT : 13LBG0401P010			
NOM DU CLIENT	NUMERO DU DOSSIER	PIECE OU LOCAL	
OPH77	13LBG0401 20/11/2017	Séjour	
ELEMENT	DESCRIPTIF DU LABORATOIRE	DATE DE PRELEVEMENT	NOM DE L'OPERATEUR
Enduit / Peinture béton	Enduit plâtreux blanc en vrac non séparable + peintures multiples non séparable	20/11/2017	GUERIN Olivier
LOCALISATION		RESULTAT	
Plafond		Amiante détecté (Chrysotile)

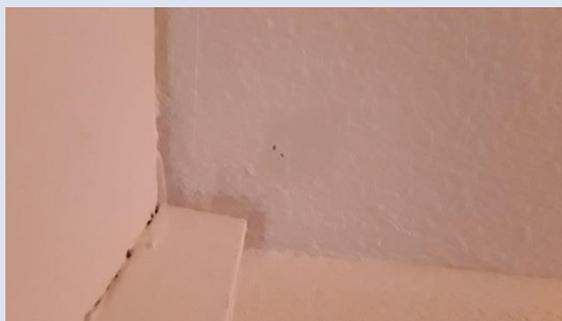
PRELEVEMENT : 13LBG0401P011			
NOM DU CLIENT	NUMERO DU DOSSIER	PIECE OU LOCAL	
OPH77	13LBG0401 20/11/2017	Chambre 4	
ELEMENT	DESCRIPTIF DU LABORATOIRE	DATE DE PRELEVEMENT	NOM DE L'OPERATEUR
Dalle de polystyrènes	Polystyrène blanc en vrac non séparable + matériau plâtreux blanc non séparable + matériau cartonné non séparable + peinture non séparable	20/11/2017	GUERIN Olivier
LOCALISATION		RESULTAT	
Plafond		Amiante détecté (Chrysotile)

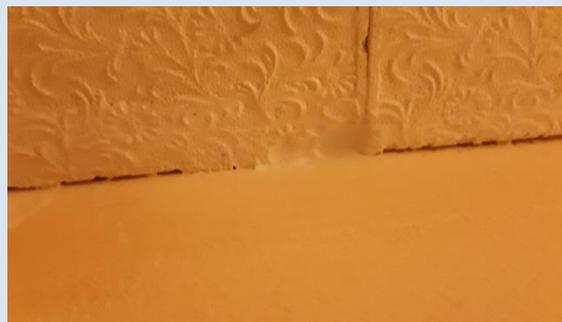
PRELEVEMENT : 13LBG0401P012			
NOM DU CLIENT	NUMERO DU DOSSIER	PIECE OU LOCAL	
OPH77	13LBG0401 20/11/2017	Chambre 4	
ELEMENT	DESCRIPTIF DU LABORATOIRE	DATE DE PRELEVEMENT	NOM DE L'OPERATEUR
Conduit Amiante ciment		20/11/2017	GUERIN Olivier
LOCALISATION		RESULTAT	
Canalisation		Amiante détectée
