Rapport de mission de repérage des matériaux et produits contenant de l'amiante avant réalisation de travaux

7 AVENUE A. DE SAINT EXUPERY-APT 1

RAPPORT N° :	13LBH0001	Laboratoire d'Analyses :	ITGA
Repérage réalisé le :	25/09/2017	Adresse laboratoire :	3 RUE ARMAND HERPIN LACROIX - CS 46537 35065 RENNES CEDEX
Accompagnateur :		Numéro d'accréditation :	1-5967
Par :	Robin ZENI	Organisme d'assurance professionnelle :	ALLIANZ
N° certificat :	CPDI4037	Adresse assurance :	Direction Opérations Entreprises 5C Esplanade Charles de Gaulle 33081 BORDEAUX CEDEX
Date d'obtention :	20/07/2016	N° de contrat d'assurance :	55897385
Organisme certificateur	I.Cert PARC EDONIA - BAT G - RUE DE LA TERRE VICTORIA - 35760 SAINT GREGOIRE	Date de validité :	31/12/2017

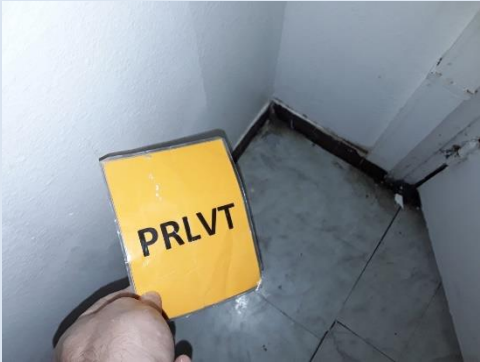
PRELEVEMENT : 13LBH0001P001			
NOM DU CLIENT	NUMERO DU DOSSIER		PIECE OU LOCAL
OPH77	13LBH0001 25/09/2017		Cuisine
ELEMENT	DESCRIPTIF DU LABORATOIRE	DATE DE PRELEVEMENT	NOM DE L'OPERATEUR
Dalle de sol	Revêtement cassant marron + colle polymère jaune non séparable + ragréage gris + colle grise + matériau compact gris hétérogène non séparable + carrelage	25/09/2017	ZENI Robin
LOCALISATION		RESULTAT	
Sols		Amiante non détecté	
EMPLACEMENT

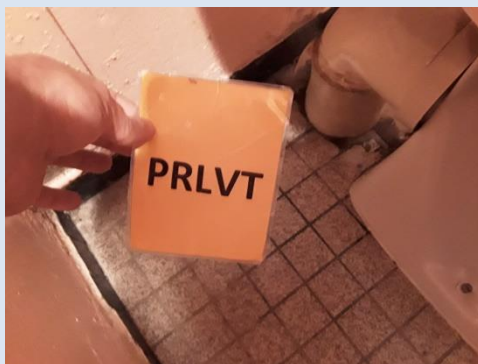
PRELEVEMENT : 13LBH0001P002			
NOM DU CLIENT	NUMERO DU DOSSIER		PIECE OU LOCAL
OPH77	13LBH0001 25/09/2017		WC
ELEMENT	DESCRIPTIF DU LABORATOIRE	DATE DE PRELEVEMENT	NOM DE L'OPERATEUR
Carrelage	Colle grise non séparable + matériau compact gris hétérogène + carrelage	25/09/2017	ZENI Robin
LOCALISATION		RESULTAT	
Sol		Amiante non détecté

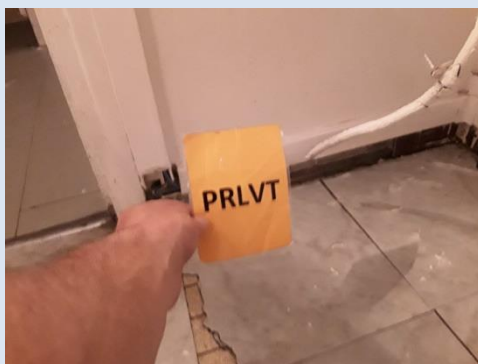
PRELEVEMENT : 13LBH0001P003			
NOM DU CLIENT	NUMERO DU DOSSIER		PIECE OU LOCAL
OPH77	13LBH0001 25/09/2017		Cuisine
ELEMENT	DESCRIPTIF DU LABORATOIRE	DATE DE PRELEVEMENT	NOM DE L'OPERATEUR
Plinthes	Colle grise + papier non séparable + joint cassant gris + carrelage	25/09/2017	ZENI Robin
LOCALISATION		RESULTAT	
Mur C		Amiante non détecté

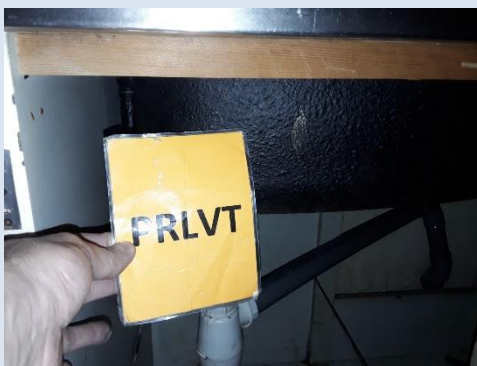
PRELEVEMENT : 13LBH0001P004			
NOM DU CLIENT	NUMERO DU DOSSIER		PIECE OU LOCAL
OPH77	13LBH0001 25/09/2017		Cuisine
ELEMENT	DESCRIPTIF DU LABORATOIRE	DATE DE PRELEVEMENT	NOM DE L'OPERATEUR
Revêtement bitumineux	Matériau bitumineux noir en vrac	25/09/2017	ZENI Robin
LOCALISATION		RESULTAT	
Sous évier		Amiante détecté (Chrysotile)

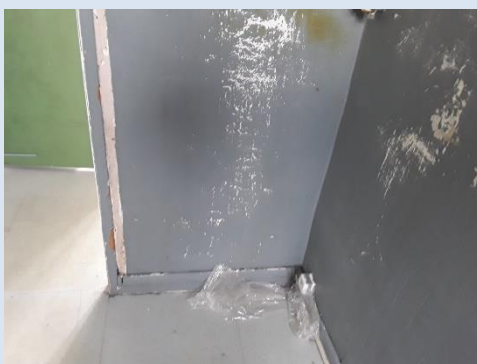
PRELEVEMENT : 13LBH0001P005			
NOM DU CLIENT	NUMERO DU DOSSIER		PIECE OU LOCAL
OPH77	13LBH0001 25/09/2017		Salle de bains
ELEMENT	DESCRIPTIF DU LABORATOIRE	DATE DE PRELEVEMENT	NOM DE L'OPERATEUR
Faïence 1	Colle beige + carrelage	25/09/2017	ZENI Robin
LOCALISATION		RESULTAT	
Mur C		Fr2:Amiante non détecté

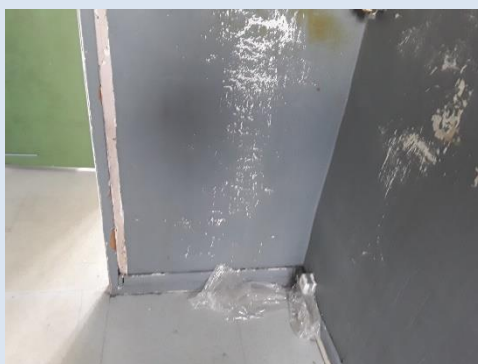
PRELEVEMENT : 13LBH0001P005			
NOM DU CLIENT	NUMERO DU DOSSIER		PIECE OU LOCAL
OPH77	13LBH0001 25/09/2017		Salle de bains
ELEMENT	DESCRIPTIF DU LABORATOIRE	DATE DE PRELEVEMENT	NOM DE L'OPERATEUR
Faïence 1	Colle beige + carrelage	25/09/2017	ZENI Robin
LOCALISATION		RESULTAT	
Mur C		Fr2:Amiante non détecté

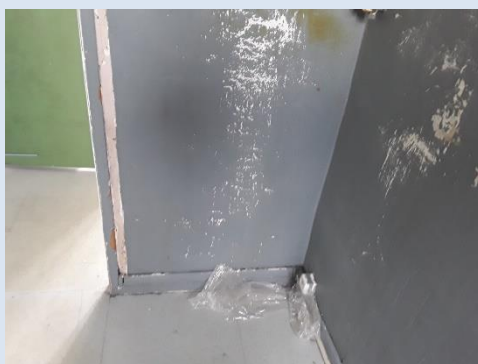
PRELEVEMENT : 13LBH0001P005			
NOM DU CLIENT	NUMERO DU DOSSIER		PIECE OU LOCAL
OPH77	13LBH0001 25/09/2017		Salle de bains
ELEMENT	DESCRIPTIF DU LABORATOIRE	DATE DE PRELEVEMENT	NOM DE L'OPERATEUR
Faïence 1	Matériau bitumineux noir + matériau mousse bleue non séparable	25/09/2017	ZENI Robin
LOCALISATION		RESULTAT	
Mur C		Fr1:Amiante non détecté

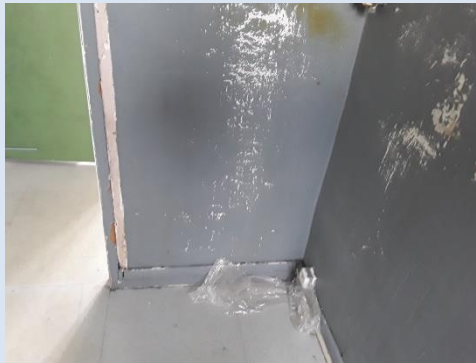
PRELEVEMENT : 13LBH0001P005			
NOM DU CLIENT	NUMERO DU DOSSIER		PIECE OU LOCAL
OPH77	13LBH0001 25/09/2017		Salle de bains
ELEMENT	DESCRIPTIF DU LABORATOIRE	DATE DE PRELEVEMENT	NOM DE L'OPERATEUR
Faïence 1	Matériau bitumineux noir + matériau mousse bleue non séparable	25/09/2017	ZENI Robin
LOCALISATION		RESULTAT	
Mur C		Fr1:Amiante non détecté	
EMPLACEMENT

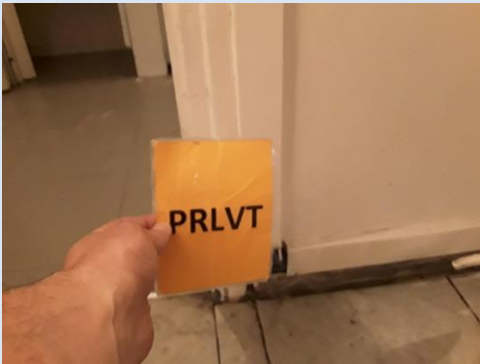
PRELEVEMENT : 13LBH0001P006			
NOM DU CLIENT	NUMERO DU DOSSIER		PIECE OU LOCAL
OPH77	13LBH0001 25/09/2017		Cuisine
ELEMENT	DESCRIPTIF DU LABORATOIRE	DATE DE PRELEVEMENT	NOM DE L'OPERATEUR
Enduit / Peinture plaque de plâtre	Enduit plâtreux blanc en vrac + peinture non séparable + carton non séparable	25/09/2017	ZENI Robin
LOCALISATION		RESULTAT	
Mur D		Amiante détecté (Chrysotile)	
EMPLACEMENT

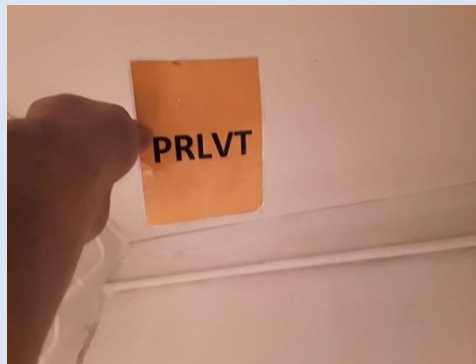
PRELEVEMENT : 13LBH0001P008			
NOM DU CLIENT	NUMERO DU DOSSIER		PIECE OU LOCAL
OPH77	13LBH0001 25/09/2017		Cuisine
ELEMENT	DESCRIPTIF DU LABORATOIRE	DATE DE PRELEVEMENT	NOM DE L'OPERATEUR
Enduit béton	Matériau plâtreux blanc en vrac + enduit gris en faible quantité en vrac non séparable + peintures multiples non séparable	25/09/2017	ZENI Robin
LOCALISATION		RESULTAT	
Plafonds		Amiante non détecté

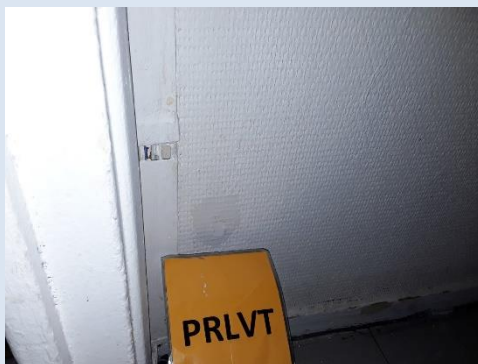
PRELEVEMENT : 13LBH0001P009				
NOM DU CLIENT		NUMERO DU DOSSIER		PIECE OU LOCAL
OPH77		13LBH0001 25/09/2017		Dégagement
ELEMENT	DESCRIPTIF DU LABORATOIRE	DATE DE PRELEVEMENT	NOM DE L'OPERATEUR	
Enduit plaque de plâtre	Enduit plâtreux blanc en vrac + peintures multiples non séparable + carton non séparable + toile fibreuse blanche non séparable	25/09/2017	ZENI Robin	
LOCALISATION			RESULTAT	
Mur A			Amiante détecté (Chrysotile)

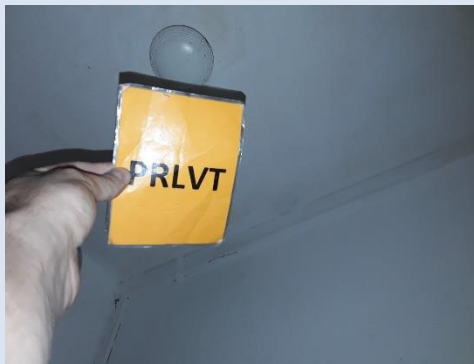
PRELEVEMENT : 13LBH0001P011			
NOM DU CLIENT	NUMERO DU DOSSIER		PIECE OU LOCAL
OPH77	13LBH0001 25/09/2017		Dégagement
ELEMENT	DESCRIPTIF DU LABORATOIRE	DATE DE PRELEVEMENT	NOM DE L'OPERATEUR
Enduit béton	Enduit plâtreux blanc en vrac + peintures multiples non séparable + matériau gris en faible quantité en vrac non séparable	25/09/2017	ZENI Robin
LOCALISATION		RESULTAT	
Plafonds		Amiante détecté (Chrysotile)
