## Rapport de mission de repérage des matériaux et produits contenant de l'amiante avant réalisation de travaux

7 AVENUE A DE ST EXUPERY

77000 MELUN

RAPPORT N° :	13LBH0002	Laboratoire d'Analyses :	ITGA
Repérage réalisé le :	03/08/2018	Adresse laboratoire :	3 RUE ARMAND HERPIN LACROIX - CS 46537 35065 RENNES CEDEX
Accompagnateur :		Numéro d'accréditation :	1-5967
Par :	Alain LEITE LOPES	Organisme d'assurance professionnelle :	AXA France
N° certificat :	CPDI4715	Adresse assurance :	313 Terrasses de l'Arche 92727 NANTERRE CEDEX
Date d'obtention :	17/01/2018	N° de contrat d'assurance :	10063271004
Organisme certificateur	I.Cert Parc EDONIA - Bâtiment G - Rue de la Terre Victoria - 35760 Saint-Grégoire	Date de validité :	31/12/2018

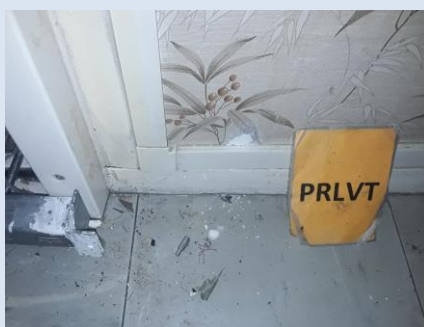
PRELEVEMENT : 13LBH0002P001			
NOM DU CLIENT	NUMERO DU DOSSIER		PIECE OU LOCAL
OPH77	13LBH0002 03/08/2018		Entrée
ELEMENT	DESCRIPTIF DU LABORATOIRE	DATE DE PRELEVEMENT	NOM DE L'OPERATEUR
Béton	Matériau gris en vrac non séparable + matériau plâtreux blanc en vrac non séparable + peinture non séparable + papier non séparable	03/08/2018	LEITE LOPES Alain
LOCALISATION		RESULTAT	
Mur F		Amiante non détecté

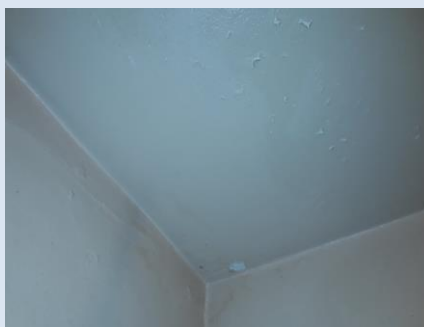
PRELEVEMENT : 13LBH0002P002			
NOM DU CLIENT	NUMERO DU DOSSIER		PIECE OU LOCAL
OPH77	13LBH0002 03/08/2018		Salle D'eau / WC
ELEMENT	DESCRIPTIF DU LABORATOIRE	DATE DE PRELEVEMENT	NOM DE L'OPERATEUR
Enduit / Peinture béton	Enduit plâtreux blanc en vrac non séparable + peintures multiples non séparable	03/08/2018	LEITE LOPES Alain
LOCALISATION		RESULTAT	
Plafond		Amiante non détecté

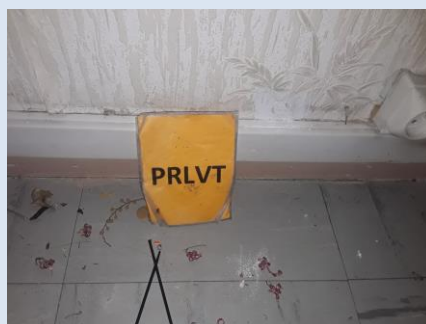
PRELEVEMENT : 13LBH0002P003			
NOM DU CLIENT	NUMERO DU DOSSIER	PIECE OU LOCAL	
OPH77	13LBH0002 03/08/2018	Séjour	
ELEMENT	DESCRIPTIF DU LABORATOIRE	DATE DE PRELEVEMENT	NOM DE L'OPERATEUR
Enduit	Enduit plâtreux blanc en vrac non séparable + peinture non séparable + papier non séparable	03/08/2018	LEITE LOPES Alain
LOCALISATION		RESULTAT	
Mur F		Amiante non détecté	
EMPLACEMENT

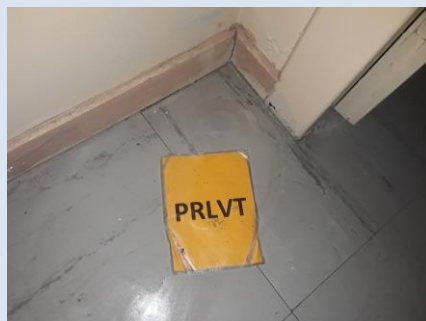
PRELEVEMENT : 13LBH0002P005

NOM DU CLIENT	NUMERO DU DOSSIER	PIECE OU LOCAL	
OPH77	13LBH0002 03/08/2018	Placard 3	
ELEMENT	DESCRIPTIF DU LABORATOIRE	DATE DE PRELEVEMENT	NOM DE L'OPERATEUR
Dalle de sol	Dalle dure cassante grise	03/08/2018	LEITE LOPES Alain
LOCALISATION		RESULTAT	
Sol		Fr1:Amiante détecté (Chrysotile)

* Dalle dure cassante grise	META	1	09/08/2018	Présence de fibres d'amiante / Chrysotile
* Colle bitumineuse noire	MOLP	1	08/08/2018	Présence de fibres d'amiante / Chrysotile
Réf dossier client : 13LBH0002-01 - 7 AVENUE A DE ST EXUPERY 77000 MELUN Réf échantillon client : 13LBH0002P006 / LOGEMENTS COLLECTIFS - - - / Salle D'eau WC Mur D Falence 1				Réf échantillon ITGA : IT071808-14423 Description ITGA : Colle beige / Peinture / Carrelage

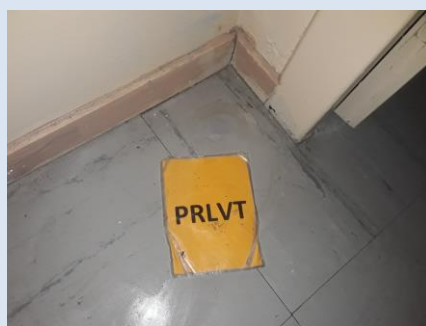
PRELEVEMENT : 13LBH0002P005

NOM DU CLIENT	NUMERO DU DOSSIER	PIECE OU LOCAL	
OPH77	13LBH0002 03/08/2018	Placard 3	
ELEMENT	DESCRIPTIF DU LABORATOIRE	DATE DE PRELEVEMENT	NOM DE L'OPERATEUR
Dalle de sol	Colle bitumineuse noire	03/08/2018	LEITE LOPES Alain
LOCALISATION		RESULTAT	
Sol		Fr2:Amiante détecté (Chrysotile)

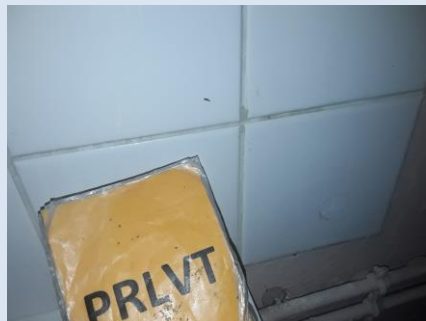
PRELEVEMENT : 13LBH0002P006			
NOM DU CLIENT	NUMERO DU DOSSIER	PIECE OU LOCAL	
OPH77	13LBH0002 03/08/2018	Salle D'eau / WC	
ELEMENT	DESCRIPTIF DU LABORATOIRE	DATE DE PRELEVEMENT	NOM DE L'OPERATEUR
Faïence 1	Colle beige + peinture + carrelage	03/08/2018	LEITE LOPES Alain
LOCALISATION		RESULTAT	
Mur D		Amiante non détecté

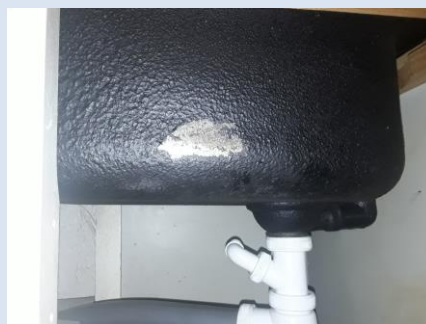
Cuisine		Revêtement bitumineux / Peinture	Matériau bitumineux noir	13LBH0002P007	Sous évier	BON ETAT	Amiante détecté (Chrysotile)	ZSO

PRELEVEMENT : 13LBH0002P007			
NOM DU CLIENT	NUMERO DU DOSSIER	PIECE OU LOCAL	
OPH77	13LBH0002 03/08/2018	Cuisine	
ELEMENT	DESCRIPTIF DU LABORATOIRE	DATE DE PRELEVEMENT	NOM DE L'OPERATEUR
Revêtement bitumineux / Peinture	Matériau bitumineux noir	03/08/2018	LEITE LOPES Alain
LOCALISATION		RESULTAT	
Sous évier		Amiante détecté (Chrysotile)

* Matériau bitumineux noir	META	1	09/08/2018	Présence de fibres d'amiante / Chrysotile
