Rapport de mission de repérage des matériaux et produits contenant de l'amiante avant réalisation de travaux

Norme NF X 46-020 V .2017

7 AV ANTOINE DE SAINT EXUPERY

RAPPORT N° :	13LBH0201	Laboratoire d'Analyses :	ITGA
Repérage réalisé le :	07/11/2019	Adresse laboratoire :	3 RUE ARMAND HERPIN LACROIX - CS 46537 35065 RENNES CEDEX
Accompagnateur :		Numéro d'accréditation :	1-5967
Par :	Abdessamad RHENZOUR	Organisme d'assurance professionnelle :	AXA France
N° certificat :	DTI3342	Adresse assurance :	313 Terrasses de l'Arche 92727 NANTERRE CEDEX
Date d'obtention :	23/11/2017	N° de contrat d'assurance :	10158549604
Organisme certificateur	DEKRA 5 avenue Garlande - 92220 BAGNEUX	Date de validité :	31/12/2019

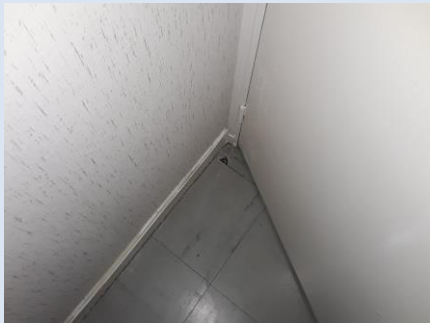
PRELEVEMENT : 13LBH0201P001			
NOM DU CLIENT	NUMERO DU DOSSIER	PIECE OU LOCAL	
HABITAT 77-OPH DE SEINE ET MARNE	13LBH0201 07/11/2019	Chambre 2 (Rez de chaussée)	
ELEMENT	DESCRIPTIF DU LABORATOIRE	DATE DE PRELEVEMENT	NOM DE L'OPERATEUR
Dalle de sol	Peinture en faible quantité non séparable + dalle dure cassante grise	07/11/2019	RHENZOUR Abdessamad
LOCALISATION		RESULTAT	
Sol		Fr1:Amiante détecté (Chrysotile)	
EMPLACEMENT
