## Rapport de mission de repérage des matériaux et produits contenant de l'amiante avant réalisation de travaux

7 AVENUE A DE ST EXUPERY-APT302

RAPPORT N° :	13LBH0302	Laboratoire d'Analyses :	ITGA
Repérage réalisé le :	25/09/2017	Adresse laboratoire :	3 RUE ARMAND HERPIN LACROIX - CS 46537 35065 RENNES CEDEX
Accompagnateur :		Numéro d'accréditation :	1-5967
Par :	Robin ZENI	Organisme d'assurance professionnelle :	ALLIANZ
N° certificat :	CPDI4037	Adresse assurance :	Direction Opérations Entreprises 5C Esplanade Charles de Gaulle 33081 BORDEAUX CEDEX
Date d'obtention :	20/07/2016	N° de contrat d'assurance :	55897385
Organisme certificateur	I.Cert PARC EDONIA - BAT G - RUE DE LA TERRE VICTORIA - 35760 SAINT GREGOIRE	Date de validité :	31/12/2017

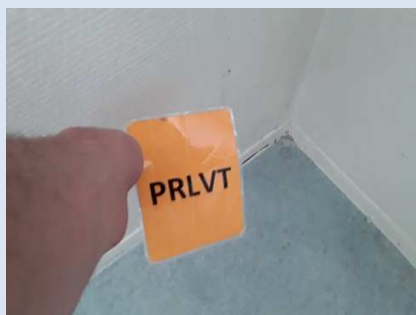
PRELEVEMENT : 13LBH0302P001			
NOM DU CLIENT	NUMERO DU DOSSIER		PIECE OU LOCAL
OPH77	13LBH0302 25/09/2017		Cuisine
ELEMENT	DESCRIPTIF DU LABORATOIRE	DATE DE PRELEVEMENT	NOM DE L'OPERATEUR
Revêtement souple	Revêtement souple beige + colle polymère jaune non séparable + ragréage rose + sous couche de ragréage blanche non séparable + carrelage + colle grise hétérogène	25/09/2017	ZENI Robin
LOCALISATION		RESULTAT	
Sols		Amiante non détecté

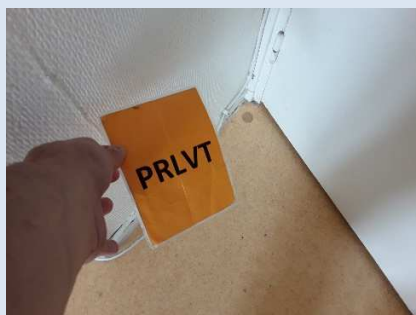
PRELEVEMENT : 13LBH0302P002			
NOM DU CLIENT	NUMERO DU DOSSIER		PIECE OU LOCAL
OPH77	13LBH0302 25/09/2017		Séjour
ELEMENT	DESCRIPTIF DU LABORATOIRE	DATE DE PRELEVEMENT	NOM DE L'OPERATEUR
Revêtement souple	Revêtement souple gris + ragréage gris hétérogène	25/09/2017	ZENI Robin
LOCALISATION		RESULTAT	
Sols		Fr1:Amiante non détecté

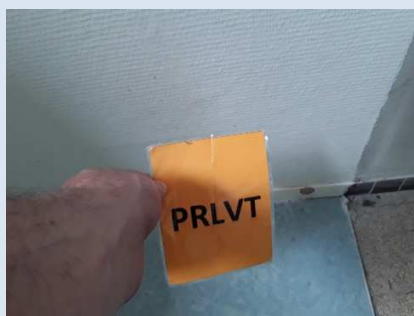
PRELEVEMENT : 13LBH0302P003			
NOM DU CLIENT	NUMERO DU DOSSIER		PIECE OU LOCAL
OPH77	13LBH0302 25/09/2017		Cuisine
ELEMENT	DESCRIPTIF DU LABORATOIRE	DATE DE PRELEVEMENT	NOM DE L'OPERATEUR
Plinthes	Colle grise + carrelage	25/09/2017	ZENI Robin
LOCALISATION		RESULTAT	
Mur C		Amiante non détecté

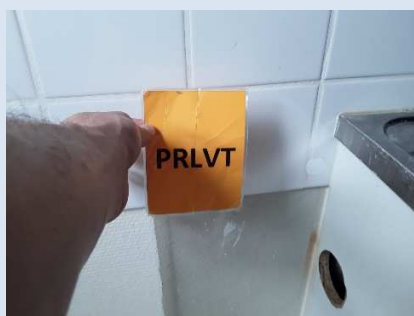
PRELEVEMENT : 13LBH0302P004			
NOM DU CLIENT	NUMERO DU DOSSIER		PIECE OU LOCAL
OPH77	13LBH0302 25/09/2017		Cuisine
ELEMENT	DESCRIPTIF DU LABORATOIRE	DATE DE PRELEVEMENT	NOM DE L'OPERATEUR
Faïence 1	Colle blanche non séparable + couche plâtreuse blanche + carrelage	25/09/2017	ZENI Robin
LOCALISATION		RESULTAT	
Mur C		Amiante non détecté

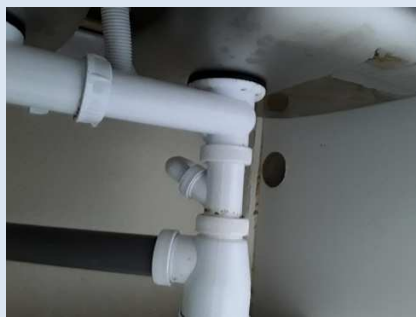
PRELEVEMENT : 13LBH0302P005			
NOM DU CLIENT	NUMERO DU DOSSIER		PIECE OU LOCAL
OPH77	13LBH0302 25/09/2017		Cuisine
ELEMENT	DESCRIPTIF DU LABORATOIRE	DATE DE PRELEVEMENT	NOM DE L'OPERATEUR
Revêtement bitumineux	Tampon bitumineux noir avec couche souple	25/09/2017	ZENI Robin
LOCALISATION		RESULTAT	
Sous évier		Amiante non détecté

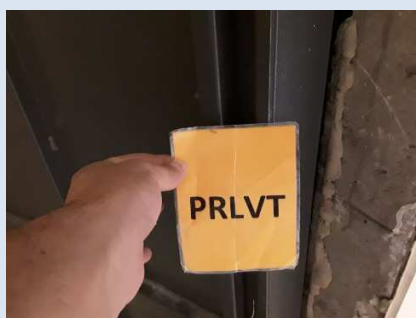
PRELEVEMENT : 13LBH0302P006			
NOM DU CLIENT	NUMERO DU DOSSIER		PIECE OU LOCAL
OPH77	13LBH0302 25/09/2017		Entrée
ELEMENT	DESCRIPTIF DU LABORATOIRE	DATE DE PRELEVEMENT	NOM DE L'OPERATEUR
Joint d'étanchéité	Matériau compact gris + peinture non séparable	25/09/2017	ZENI Robin
LOCALISATION		RESULTAT	
Mur F		Amiante non détecté

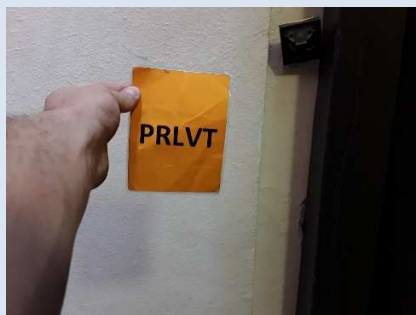
PRELEVEMENT : 13LBH0302P007			
NOM DU CLIENT	NUMERO DU DOSSIER		PIECE OU LOCAL
OPH77	13LBH0302 25/09/2017		Entrée
ELEMENT	DESCRIPTIF DU LABORATOIRE	DATE DE PRELEVEMENT	NOM DE L'OPERATEUR
Enduit béton	Enduit plâtreux blanc en vrac + peintures multiples non séparable	25/09/2017	ZENI Robin
LOCALISATION		RESULTAT	
Ebrasement extérieur de porte		Amiante non détecté

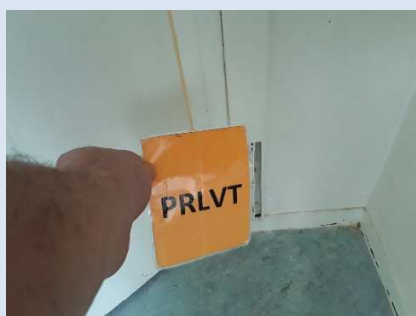
PRELEVEMENT : 13LBH0302P008			
NOM DU CLIENT	NUMERO DU DOSSIER		PIECE OU LOCAL
OPH77	13LBH0302 25/09/2017		Cuisine
ELEMENT	DESCRIPTIF DU LABORATOIRE	DATE DE PRELEVEMENT	NOM DE L'OPERATEUR
Enduit / Peinture plaque de plâtre	Enduit plâtreux blanc + peinture non séparable + papier non séparable	25/09/2017	ZENI Robin
LOCALISATION		RESULTAT	
Mur D		Amiante détecté (Chrysotile)

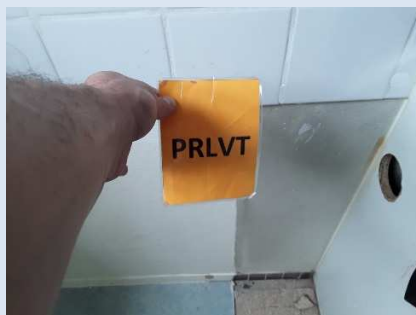
PRELEVEMENT : 13LBH0302P009			
NOM DU CLIENT	NUMERO DU DOSSIER		PIECE OU LOCAL
OPH77	13LBH0302 25/09/2017		Cuisine
ELEMENT	DESCRIPTIF DU LABORATOIRE	DATE DE PRELEVEMENT	NOM DE L'OPERATEUR
Enduit béton	Enduit plâtreux blanc en vrac + peinture non séparable	25/09/2017	ZENI Robin
LOCALISATION		RESULTAT	
Mur C		Amiante non détecté

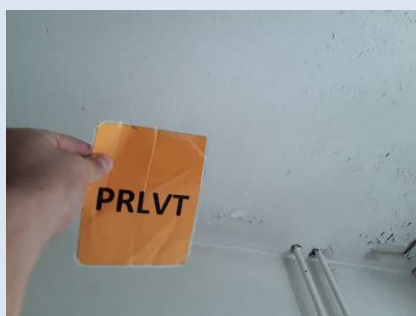
PRELEVEMENT : 13LBH0302P010			
NOM DU CLIENT	NUMERO DU DOSSIER		PIECE OU LOCAL
OPH77	13LBH0302 25/09/2017		Cuisine
ELEMENT	DESCRIPTIF DU LABORATOIRE	DATE DE PRELEVEMENT	NOM DE L'OPERATEUR
Enduit béton	Enduit gris en vrac + peintures multiples non séparable	25/09/2017	ZENI Robin
LOCALISATION		RESULTAT	
Plafonds		Amiante non détecté

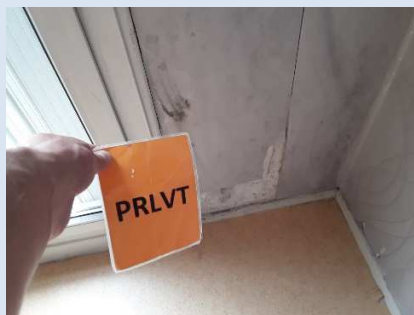
PRELEVEMENT : 13LBH0302P011			
NOM DU CLIENT	NUMERO DU DOSSIER		PIECE OU LOCAL
OPH77	13LBH0302 25/09/2017		Chambre 1
ELEMENT	DESCRIPTIF DU LABORATOIRE	DATE DE PRELEVEMENT	NOM DE L'OPERATEUR
Enduit béton	Enduit plâtreux blanc en vrac + peinture non séparable	25/09/2017	ZENI Robin
LOCALISATION		RESULTAT	
Mur A		Amiante non détecté

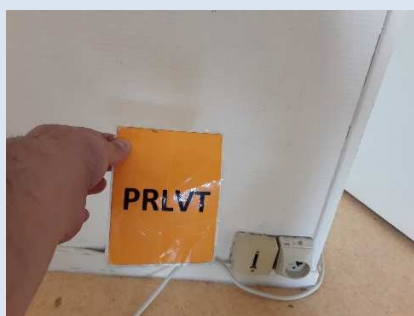
PRELEVEMENT : 13LBH0302P012			
NOM DU CLIENT	NUMERO DU DOSSIER		PIECE OU LOCAL
OPH77	13LBH0302 25/09/2017		Séjour
ELEMENT	DESCRIPTIF DU LABORATOIRE	DATE DE PRELEVEMENT	NOM DE L'OPERATEUR
Enduit plaque de plâtre	Enduit plâtreux blanc en vrac + peinture non séparable + carton non séparable	25/09/2017	ZENI Robin
LOCALISATION		RESULTAT	
Mur D		Amiante détecté (Chrysotile)

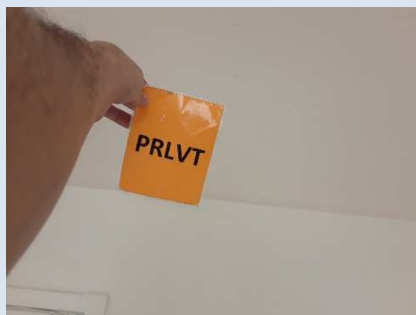
PRELEVEMENT : 13LBH0302P013			
NOM DU CLIENT	NUMERO DU DOSSIER		PIECE OU LOCAL
OPH77	13LBH0302 25/09/2017		Séjour
ELEMENT	DESCRIPTIF DU LABORATOIRE	DATE DE PRELEVEMENT	NOM DE L'OPERATEUR
Enduit béton	Enduit plâtreux blanc en vrac + peinture non séparable	25/09/2017	ZENI Robin
LOCALISATION		RESULTAT	
Plafonds		Amiante détecté (Chrysotile)
