# Rapport de mission de repérage des matériaux et produits contenant de l'amiante avant réalisation de travaux

Norme NF X 46-020 V .2017

11 AV ANTOINE DE SAINT EXCUPERY

LOGEMENT 2  
77000 MELUN

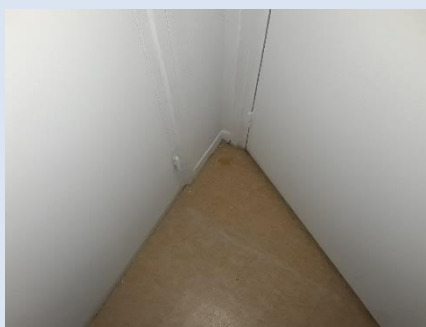
| PRELEVEMENT : 13LBJ0002P001 | | | |

| PRELEVEMENT : 13LBJ0002P001 | | | |
|---|---|---|---|
| Revêtement souple | Revêtement souple beige | 07/11/2019 | RHENZOUR Abdessamad |
| Sol | | Fr1:Amiante non détecté | |

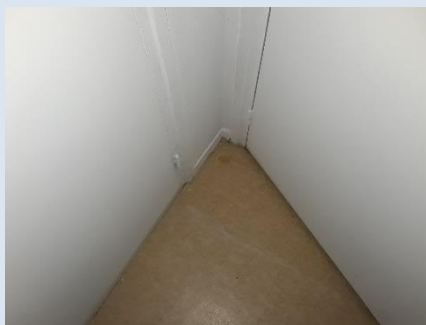
| PRELEVEMENT : 13LBJ0002P001 | | | |

| PRELEVEMENT : 13LBJ0002P001 | | | |
|---|---|---|---|
| Revêtement souple | Colle polymère jaune | 07/11/2019 | RHENZOUR Abdessamad |
| Sol | | Fr2:Amiante non détecté | |

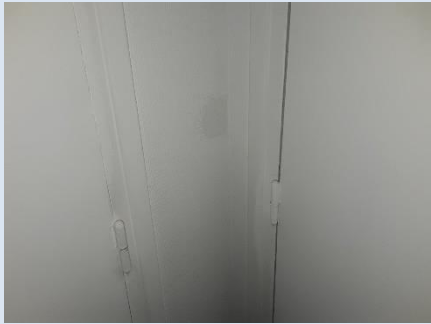
| PRELEVEMENT : 13LBJ0002P002 | | | |

| PRELEVEMENT : 13LBJ0002P002 | | | |
|---|--|---|---|
| Enduit / Peinture plaque de plâtre | Peintures multiples non séparable + matériau plâtreux blanc non séparable + papier non séparable + matériau plâtreux blanc avec couche cartonnée non séparable | 07/11/2019 | RHENZOUR Abdessamad |
| Mur J | | Amiante non détecté | |

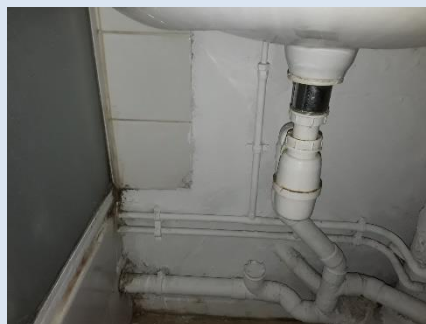
| PRELEVEMENT : 13LBJ0002P005 | | | |

| PRELEVEMENT : 13LBJ0002P005 | | | |
|---|---|---|---|
| Faïence 1 | Carrelage | 07/11/2019 | RHENZOUR Abdessamad |
| Mur D | | Fr2:Amiante non détecté | |

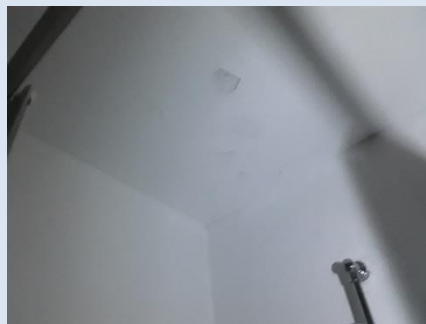
| PRELEVEMENT : 13LBJ0002P006 | | | |

| PRELEVEMENT : 13LBJ0002P006 | | | |
|---|---|---|---|
| Enduit / Peinture béton | Peintures multiples non séparable + enduit plâtreux blanc en vrac non séparable | 07/11/2019 | RHENZOUR Abdessamad |
| Plafond | | Amiante non détecté | |
