Rapport de repérage des matériaux et produits contenant de l'amiante avant réalisation de travaux dans un immeuble bâti

11 Avenue A. de Saint Exupéry - Logement 1 - ESC BJ - R+3
77000 MELUN

<p>Date du rapport : 09/03/2020 Date de visite : 27/02/2020 Fait à : VILLEPINTE Référence du dossier : Diffus OPH77 Référence du rapport : 13LBJ0301 09/03/2020 - 11:49 Nombre de prélèvements : 9</p>	<p>Auteur du rapport : Olivier GUERIN Fonction : Opérateur de repérage Certificat de compétence : n° 17-881 Délivré par : ABCIDIA</p> <p>Contrat d'assurance : AXA France 313 Terrasses de l'Arche 92727 NANTERRE CEDEX</p>

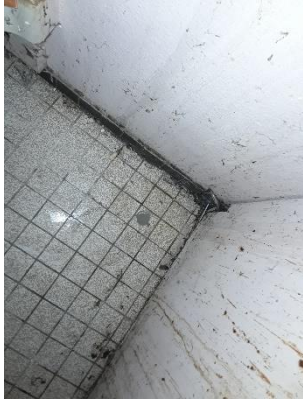
Identification : P005 (Fr1)

Pièce et étage : Cuisine R+3

Localisation : Sol

Parties d'ouvrages ou de composants : Autres (Carrelage)

Descriptif Laboratoire : Carrelage

Résultat (justification) : Amiante non détectée (RESULTAT ANALYSE)

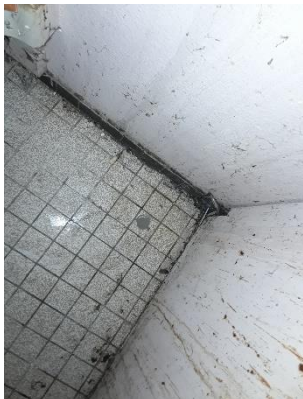
Identification : P005 (Fr2)

Pièce et étage : Cuisine R+3

Localisation : Sol

Parties d'ouvrages ou de composants : Autres (Carrelage)

Descriptif Laboratoire : Colle grise non séparable + matériau compact gris hétérogène

Résultat (justification) : Amiante non détectée (RESULTAT ANALYSE)
