## Rapport de mission de repérage des matériaux et produits contenant de l'amiante avant réalisation de travaux

11 AVENUE ANTOINE DE SAINT EXUPERY-APT 401

77000 MELUN

RAPPORT N° :	13LBJ0401	Laboratoire d'Analyses :	ITGA
Repérage réalisé le :	25/09/2017	Adresse laboratoire :	3 RUE ARMAND HERPIN LACROIX - CS 46537 35065 RENNES CEDEX
Accompagnateur :		Numéro d'accréditation :	1-5967
Par :	Robin ZENI	Organisme d'assurance professionnelle :	ALLIANZ
N° certificat :	CPDI4037	Adresse assurance :	Direction Opérations Entreprises 5C Esplanade Charles de Gaulle 33081 BORDEAUX CEDEX
Date d'obtention :	20/07/2016	N° de contrat d'assurance :	55897385
Organisme certificateur	I.Cert PARC EDONIA - BAT G - RUE DE LA TERRE VICTORIA - 35760 SAINT GREGOIRE	Date de validité :	31/12/2017

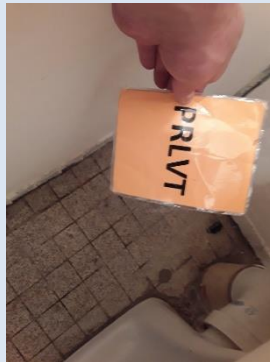
PRELEVEMENT : 13LBJ0401P002			
NOM DU CLIENT	NUMERO DU DOSSIER		PIECE OU LOCAL
OPH77	13LBJ0401 25/09/2017		WC
ELEMENT	DESCRIPTIF DU LABORATOIRE	DATE DE PRELEVEMENT	NOM DE L'OPERATEUR
Carrelage	Colle grise + carrelage	25/09/2017	ZENI Robin
LOCALISATION		RESULTAT	
Sol		Amiante non détecté

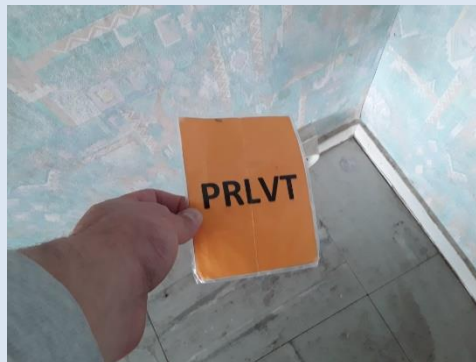
PRELEVEMENT : 13LBJ0401P003			
NOM DU CLIENT	NUMERO DU DOSSIER		PIECE OU LOCAL
OPH77	13LBJ0401 25/09/2017		Séjour
ELEMENT	DESCRIPTIF DU LABORATOIRE	DATE DE PRELEVEMENT	NOM DE L'OPERATEUR
Dalle de sol	Colle bitumineuse noire + ragréage gris non séparable	25/09/2017	ZENI Robin
LOCALISATION		RESULTAT	
Sols		Fr2:Amiante détecté (Chrysotile)	
EMPLACEMENT
