Rapport de mission de repérage des matériaux et produits contenant de l'amiante avant réalisation de travaux

11 AVENUE ANTOINE DE SAINT EXUPERY-APT 401

77000 MELUN

RAPPORT N° :	13LBJ0401	Laboratoire d'Analyses :	ITGA
Repérage réalisé le :	25/09/2017	Adresse laboratoire :	3 RUE ARMAND HERPIN LACROIX - CS 46537 35065 RENNES CEDEX
Accompagnateur :		Numéro d'accréditation :	1-5967
Par :	Robin ZENI	Organisme d'assurance professionnelle :	ALLIANZ
N° certificat :	CPDI4037	Adresse assurance :	Direction Opérations Entreprises 5C Esplanade Charles de Gaulle 33081 BORDEAUX CEDEX
Date d'obtention :	20/07/2016	N° de contrat d'assurance :	55897385
Organisme certificateur	I.Cert PARC EDONIA - BAT G - RUE DE LA TERRE VICTORIA - 35760 SAINT GREGOIRE	Date de validité :	31/12/2017

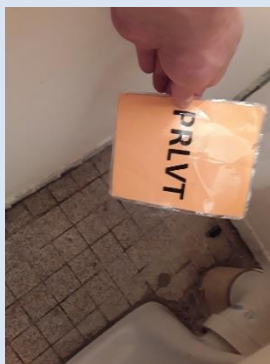
PRELEVEMENT : 13LBJ0401P002			
NOM DU CLIENT	NUMERO DU DOSSIER		PIECE OU LOCAL
OPH77	13LBJ0401 25/09/2017		WC
ELEMENT	DESCRIPTIF DU LABORATOIRE	DATE DE PRELEVEMENT	NOM DE L'OPERATEUR
Carrelage	Colle grise + carrelage	25/09/2017	ZENI Robin
LOCALISATION		RESULTAT	
Sol		Amiante non détecté
