Rapport de mission de repérage des matériaux et produits contenant de l'amiante avant réalisation de travaux

15 SQUARE DE LORIENT

77000 MELUN

RAPPORT N° :	13LBN0101	Laboratoire d'Analyses :	ITGA
Repérage réalisé le :	19/02/2018	Adresse laboratoire :	3 RUE ARMAND HERPIN LACROIX - CS 46537 35065 RENNES CEDEX
Accompagnateur :		Numéro d'accréditation :	1-5967
Par :	Laurent CATE	Organisme d'assurance professionnelle :	AXA France
N° certificat :	CPDI3681	Adresse assurance :	313 Terrasses de l'Arche 92727 NANTERRE CEDEX
Date d'obtention :	25/11/2015	N° de contrat d'assurance :	10063271004
Organisme certificateur	I.Cert PARC EDONIA - BAT G - RUE DE LA TERRE VICTORIA - 35760 SAINT GREGOIRE	Date de validité :	31/12/2018

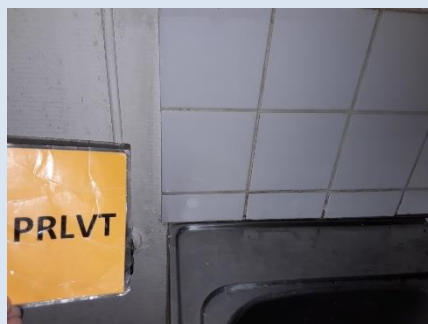
PRELEVEMENT : 13LBN0101P001			
NOM DU CLIENT	NUMERO DU DOSSIER		PIECE OU LOCAL
OPH77	13LBN0101 19/02/2018		Cuisine
ELEMENT	DESCRIPTIF DU LABORATOIRE	DATE DE PRELEVEMENT	NOM DE L'OPERATEUR
Faïence 1	Colle beige + couche plâtreuse blanche non séparable + peinture non séparable + carrelage	19/02/2018	CATE Laurent
LOCALISATION		RESULTAT	
Mur A		Amiante non détecté

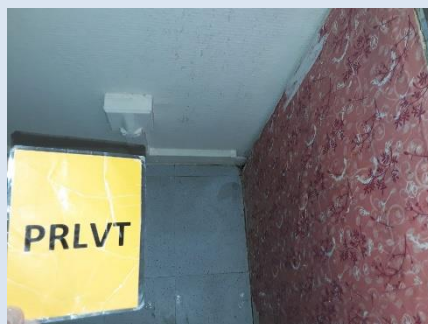
PRELEVEMENT : 13LBN0101P002			
NOM DU CLIENT	NUMERO DU DOSSIER		PIECE OU LOCAL
OPH77	13LBN0101 19/02/2018		Cuisine
ELEMENT	DESCRIPTIF DU LABORATOIRE	DATE DE PRELEVEMENT	NOM DE L'OPERATEUR
Dalle de sol	Revêtement cassant beige + colle polymère incolore non séparable + ragréage gris non séparable + carrelage + colle grise en vrac non séparable + matériau gris en vrac hétérogène	19/02/2018	CATE Laurent
LOCALISATION		RESULTAT	
Sol		Amiante non détecté

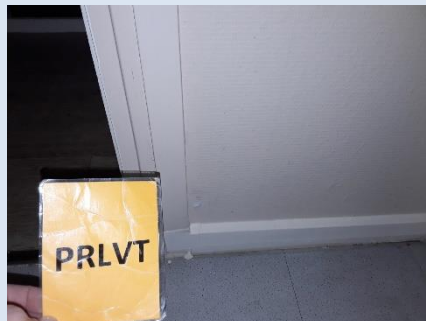
PRELEVEMENT : 13LBN0101P003			
NOM DU CLIENT	NUMERO DU DOSSIER		PIECE OU LOCAL
OPH77	13LBN0101 19/02/2018		Cuisine
ELEMENT	DESCRIPTIF DU LABORATOIRE	DATE DE PRELEVEMENT	NOM DE L'OPERATEUR
Enduit / Calicot	Enduit plâtreux blanc	19/02/2018	CATE Laurent
LOCALISATION		RESULTAT	
Mur D		Fr1:Amiante non détecté

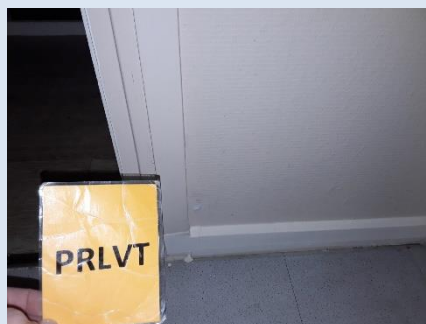
PRELEVEMENT : 13LBN0101P003			
NOM DU CLIENT	NUMERO DU DOSSIER		PIECE OU LOCAL
OPH77	13LBN0101 19/02/2018		Cuisine
ELEMENT	DESCRIPTIF DU LABORATOIRE	DATE DE PRELEVEMENT	NOM DE L'OPERATEUR
Enduit / Calicot	Peintures multiples non séparable + carton non séparable + matériau plâtreux beige + papier non séparable	19/02/2018	CATE Laurent
LOCALISATION		RESULTAT	
Mur D		Fr2:Amiante détecté (Chrysotile)

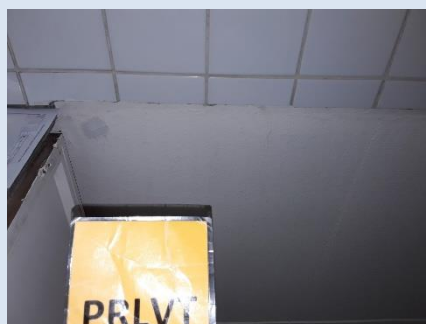
PRELEVEMENT : 13LBN0101P004			
NOM DU CLIENT	NUMERO DU DOSSIER	PIECE OU LOCAL	
OPH77	13LBN0101 19/02/2018	Cuisine	
ELEMENT	DESCRIPTIF DU LABORATOIRE	DATE DE PRELEVEMENT	NOM DE L'OPERATEUR
Enduit / Peinture béton	Enduit plâtreux blanc + peinture en faible quantité non séparable	19/02/2018	CATE Laurent
LOCALISATION		RESULTAT	
Mur A		Amiante non détecté

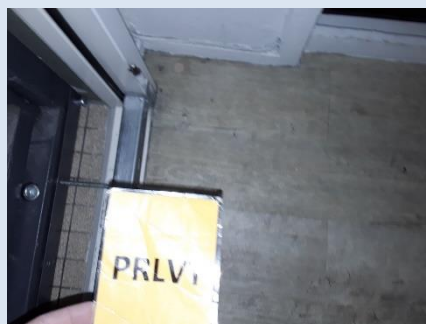
PRELEVEMENT : 13LBN0101P005			
NOM DU CLIENT	NUMERO DU DOSSIER	PIECE OU LOCAL	
OPH77	13LBN0101 19/02/2018	Entrée	
ELEMENT	DESCRIPTIF DU LABORATOIRE	DATE DE PRELEVEMENT	NOM DE L'OPERATEUR
Dalle de sol	Revêtement cassant gris + revêtement souple beige	19/02/2018	CATE Laurent
LOCALISATION		RESULTAT	
Sol		Fr1:Amiante non détecté

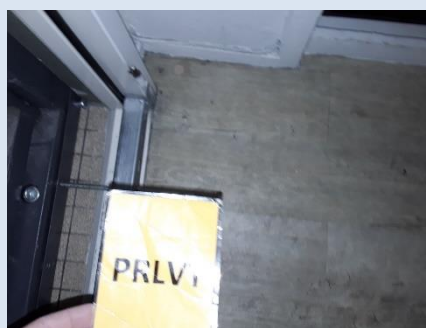
PRELEVEMENT : 13LBN0101P005			
NOM DU CLIENT	NUMERO DU DOSSIER	PIECE OU LOCAL	
OPH77	13LBN0101 19/02/2018	Entrée	
ELEMENT	DESCRIPTIF DU LABORATOIRE	DATE DE PRELEVEMENT	NOM DE L'OPERATEUR
Dalle de sol	Colle polymère jaune non séparable + dalle dure cassante beige + colle bitumineuse noire en faible quantité non séparable + colle polymère jaune en faible quantité non séparable + ragréage gris en faible quantité non séparable	19/02/2018	CATE Laurent
LOCALISATION		RESULTAT	
Sol		Fr2:Amiante détecté (Chrysotile)

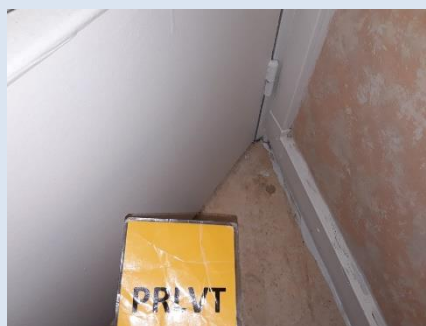
PRELEVEMENT : 13LBN0101P006			
NOM DU CLIENT	NUMERO DU DOSSIER	PIECE OU LOCAL	
OPH77	13LBN0101 19/02/2018	Séjour	
ELEMENT	DESCRIPTIF DU LABORATOIRE	DATE DE PRELEVEMENT	NOM DE L'OPERATEUR
Revêtement souple	Revêtement souple beige + matériau gris hétérogène	19/02/2018	CATE Laurent
LOCALISATION		RESULTAT	
Sol		Fr1:Amiante non détecté

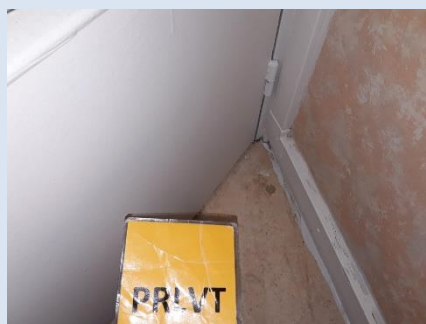
PRELEVEMENT : 13LBN0101P006			
NOM DU CLIENT	NUMERO DU DOSSIER	PIECE OU LOCAL	
OPH77	13LBN0101 19/02/2018	Séjour	
ELEMENT	DESCRIPTIF DU LABORATOIRE	DATE DE PRELEVEMENT	NOM DE L'OPERATEUR
Revêtement souple	Colle polymère jaune non séparable + dalle dure cassante beige + peinture non séparable	19/02/2018	CATE Laurent
LOCALISATION		RESULTAT	
Sol		Fr2:Amiante non détecté

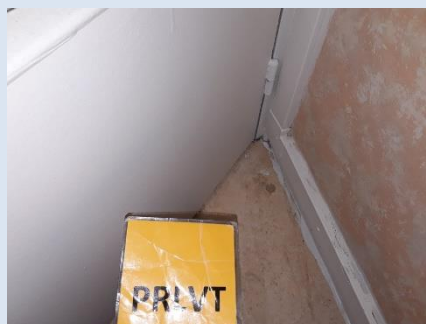
Séjour		Revêtement souple	Colle bitumineuse noire + ragréage gris non séparable	Sol	13LBN0101P006	RESULTAT ANALYSE	BON ETAT	Fr3:Amiante détecté (Chrysotile)

PRELEVEMENT : 13LBN0101P006			
NOM DU CLIENT	NUMERO DU DOSSIER	PIECE OU LOCAL	
OPH77	13LBN0101 19/02/2018	Séjour	
ELEMENT	DESCRIPTIF DU LABORATOIRE	DATE DE PRELEVEMENT	NOM DE L'OPERATEUR
Revêtement souple	Colle bitumineuse noire + ragréage gris non séparable	19/02/2018	CATE Laurent
LOCALISATION		RESULTAT	
Sol		Fr3:Amiante détecté (Chrysotile)

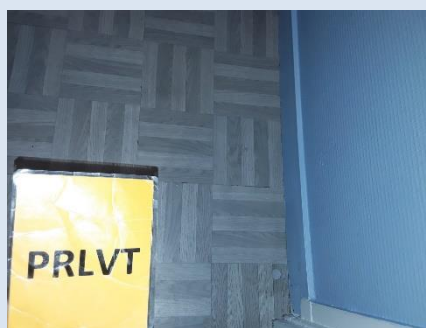
PRELEVEMENT : 13LBN0101P007			
NOM DU CLIENT	NUMERO DU DOSSIER	PIECE OU LOCAL	
OPH77	13LBN0101 19/02/2018	WC	
ELEMENT	DESCRIPTIF DU LABORATOIRE	DATE DE PRELEVEMENT	NOM DE L'OPERATEUR
Dalle de sol	Revêtement souple vert + colle polymère incolore non séparable + revêtement cassant bleu + colle polymère jaune non séparable + colle grise en faible quantité non séparable + carrelage	19/02/2018	CATE Laurent
LOCALISATION		RESULTAT	
Sol		Amiante non détecté

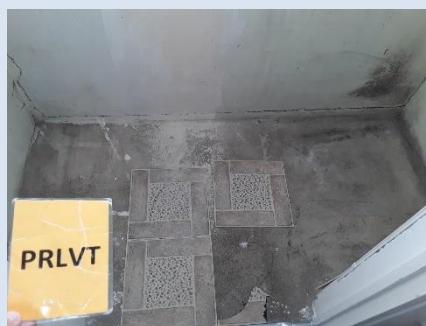
PRELEVEMENT : 13LBN0101P008			
NOM DU CLIENT	NUMERO DU DOSSIER	PIECE OU LOCAL	
OPH77	13LBN0101 19/02/2018	Loggia	
ELEMENT	DESCRIPTIF DU LABORATOIRE	DATE DE PRELEVEMENT	NOM DE L'OPERATEUR
Dalle de sol	Revêtement cassant beige + colle polymère incolore non séparable + peinture non séparable	19/02/2018	CATE Laurent
LOCALISATION		RESULTAT	
Sol		Amiante non détecté

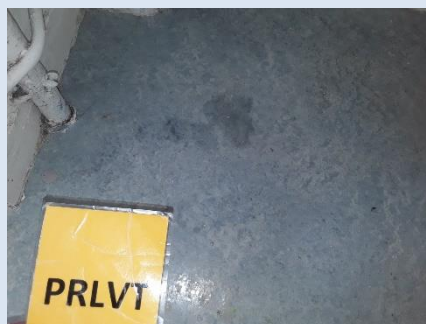
PRELEVEMENT : 13LBN0101P009			
NOM DU CLIENT	NUMERO DU DOSSIER	PIECE OU LOCAL	
OPH77	13LBN0101 19/02/2018	Salle de bains	
ELEMENT	DESCRIPTIF DU LABORATOIRE	DATE DE PRELEVEMENT	NOM DE L'OPERATEUR
Revêtement souple	Revêtement souple beige + colle polymère jaune non séparable + carrelage + peinture non séparable + joint cassant gris	19/02/2018	CATE Laurent
LOCALISATION		RESULTAT	
Sol		Amiante non détecté

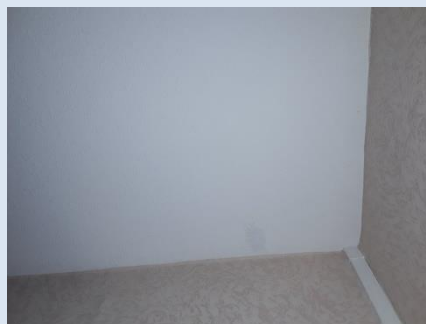
Chambre 2		Enduit / Peinture béton	Enduit plâtreux blanc + peinture non séparable + matériau gris en faible quantité en vrac non séparable	13LBN0101P010	Plafond	BON ETAT	Amiante non détecté	RESULTAT ANALYSE

PRELEVEMENT : 13LBN0101P010			
NOM DU CLIENT	NUMERO DU DOSSIER	PIECE OU LOCAL	
OPH77	13LBN0101 19/02/2018	Chambre 2	
ELEMENT	DESCRIPTIF DU LABORATOIRE	DATE DE PRELEVEMENT	NOM DE L'OPERATEUR
Enduit / Peinture béton	Enduit plâtreux blanc + peinture non séparable + matériau gris en faible quantité en vrac non séparable	19/02/2018	CATE Laurent
LOCALISATION		RESULTAT	
Plafond		Amiante non détecté

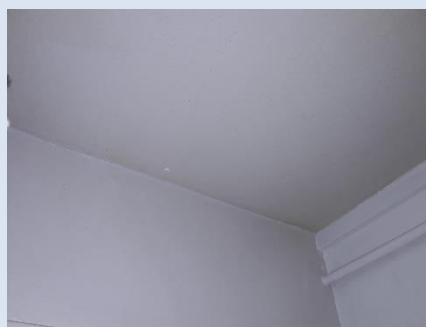
PRELEVEMENT : 13LBN0101P011			
NOM DU CLIENT	NUMERO DU DOSSIER		PIECE OU LOCAL
OPH77	13LBN0101 19/02/2018		Cuisine
ELEMENT	DESCRIPTIF DU LABORATOIRE	DATE DE PRELEVEMENT	NOM DE L'OPERATEUR
Enduit / Peinture béton	Enduit plâtreux blanc + peintures multiples non séparable	19/02/2018	CATE Laurent
LOCALISATION		RESULTAT	
Plafond		Amiante détecté (Chrysotile)

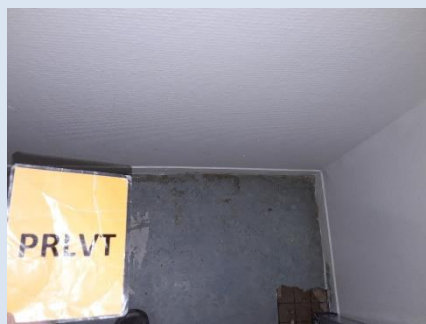
PRELEVEMENT : 13LBN0101P012			
NOM DU CLIENT	NUMERO DU DOSSIER		PIECE OU LOCAL
OPH77	13LBN0101 19/02/2018		Cuisine
ELEMENT	DESCRIPTIF DU LABORATOIRE	DATE DE PRELEVEMENT	NOM DE L'OPERATEUR
Revêtement souple	Revêtement souple bleu + colle polymère jaune	19/02/2018	CATE Laurent
LOCALISATION		RESULTAT	
Sol		Amiante non détecté

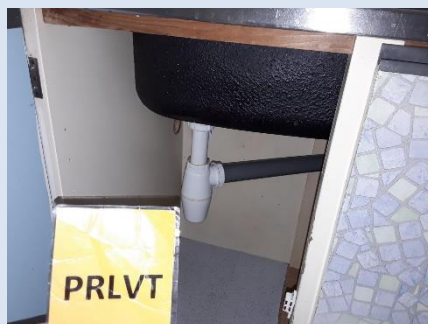
PRELEVEMENT : 13LBN0101P013			
NOM DU CLIENT	NUMERO DU DOSSIER	PIECE OU LOCAL	
OPH77	13LBN0101 19/02/2018	Cuisine	
ELEMENT	DESCRIPTIF DU LABORATOIRE	DATE DE PRELEVEMENT	NOM DE L'OPERATEUR
Revêtement bitumineux / Peinture	Tampon bitumineux noir en vrac	19/02/2018	CATE Laurent
LOCALISATION		RESULTAT	
Sous évier		Amiante détecté (Chrysotile)
