Rapport de mission de repérage des matériaux et produits contenant de l'amiante avant réalisation de travaux

15 SQUARE DE LORIENT - APT 2

77000 MELUN

RAPPORT N° :	13LBN0102	Laboratoire d'Analyses :	ITGA
Repérage réalisé le :	28/11/2017	Adresse laboratoire :	3 RUE ARMAND HERPIN LACROIX - CS 46537 35065 RENNES CEDEX
Accompagnateur :		Numéro d'accréditation :	1-5967
Par :	Olivier GUERIN	Organisme d'assurance professionnelle :	ALLIANZ
N° certificat :	17-881	Adresse assurance :	Direction Opérations Entreprises 5C Esplanade Charles de Gaulle 33081 BORDEAUX CEDEX
Date d'obtention :	17/02/2017	N° de contrat d'assurance :	55897385
Organisme certificateur	ABCIDIA Certification 4 route de la Noue - 91190 GIF-SUR-YVETTE	Date de validité :	31/12/2017

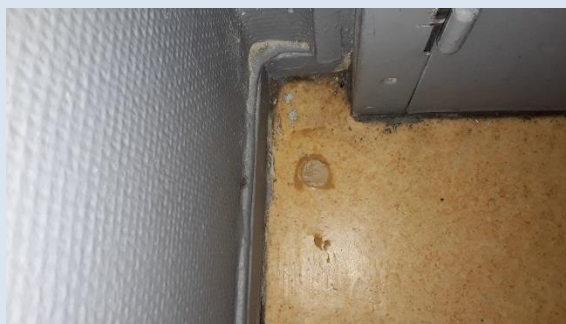
PRELEVEMENT : 13LBN0102P001			
NOM DU CLIENT	NUMERO DU DOSSIER	PIECE OU LOCAL	
OPH77	13LBN0102 28/11/2017	Entrée	
ELEMENT	DESCRIPTIF DU LABORATOIRE	DATE DE PRELEVEMENT	NOM DE L'OPERATEUR
Revêtement souple	Revêtement souple beige + colle polymère jaune non séparable + ragréage gris + matériau compact gris hétérogène	28/11/2017	GUERIN Olivier
LOCALISATION		RESULTAT	
Sol		Amiante non détecté

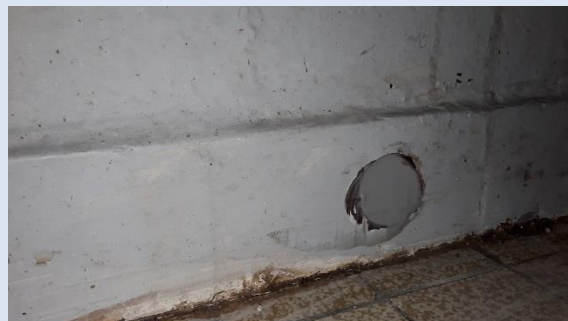
PRELEVEMENT : 13LBN0102P007			
NOM DU CLIENT	NUMERO DU DOSSIER		PIECE OU LOCAL
OPH77	13LBN0102 28/11/2017		Cuisine
ELEMENT	DESCRIPTIF DU LABORATOIRE	DATE DE PRELEVEMENT	NOM DE L'OPERATEUR
Plinthes	Colle grise + carrelage	28/11/2017	GUERIN Olivier
LOCALISATION		RESULTAT	
Mur D		Amiante non détecté

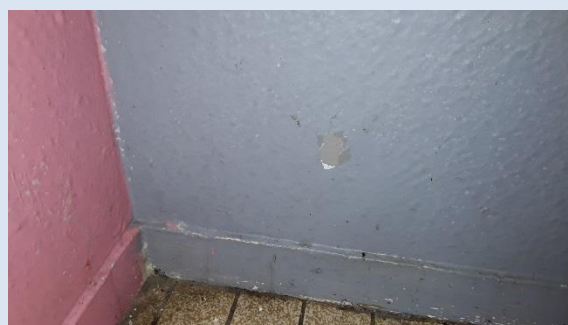
PRELEVEMENT : 13LBN0102P008			
NOM DU CLIENT	NUMERO DU DOSSIER		PIECE OU LOCAL
OPH77	13LBN0102 28/11/2017		Cuisine
ELEMENT	DESCRIPTIF DU LABORATOIRE	DATE DE PRELEVEMENT	NOM DE L'OPERATEUR
Enduit / Peinture béton	Enduit plâtreux blanc en faible quantité non séparable + peintures multiples non séparable	28/11/2017	GUERIN Olivier
LOCALISATION		RESULTAT	
Mur A		Amiante non détecté

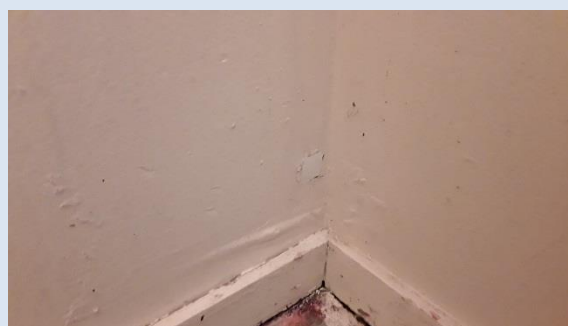
PRELEVEMENT : 13LBN0102P009			
NOM DU CLIENT	NUMERO DU DOSSIER	PIECE OU LOCAL	
OPH77	13LBN0102 28/11/2017	Débarras	
ELEMENT	DESCRIPTIF DU LABORATOIRE	DATE DE PRELEVEMENT	NOM DE L'OPERATEUR
Enduit / Calicot	Enduit plâtreux blanc + carton non séparable + peinture non séparable	28/11/2017	GUERIN Olivier
LOCALISATION		RESULTAT	
Mur D		Amiante détecté (Chrysotile)

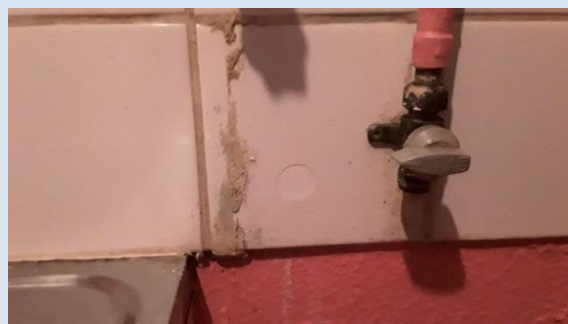
PRELEVEMENT : 13LBN0102P010			
NOM DU CLIENT	NUMERO DU DOSSIER	PIECE OU LOCAL	
OPH77	13LBN0102 28/11/2017	Cuisine	
ELEMENT	DESCRIPTIF DU LABORATOIRE	DATE DE PRELEVEMENT	NOM DE L'OPERATEUR
Faïence 1	Colle beige + peinture non séparable + couche plâtreuse blanche non séparable + carrelage	28/11/2017	GUERIN Olivier
LOCALISATION		RESULTAT	
Mur C		Amiante non détecté

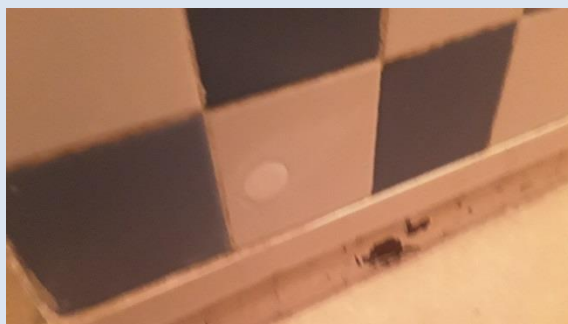
PRELEVEMENT : 13LBN0102P011

NOM DU CLIENT	NUMERO DU DOSSIER	PIECE OU LOCAL	
OPH77	13LBN0102 28/11/2017	WC	
ELEMENT	DESCRIPTIF DU LABORATOIRE	DATE DE PRELEVEMENT	NOM DE L'OPERATEUR
Faïence 1	Colle beige + peinture + papier non séparable + couche plâtreuse blanche + carrelage	28/11/2017	GUERIN Olivier
LOCALISATION		RESULTAT	
Mur A		Amiante non détecté

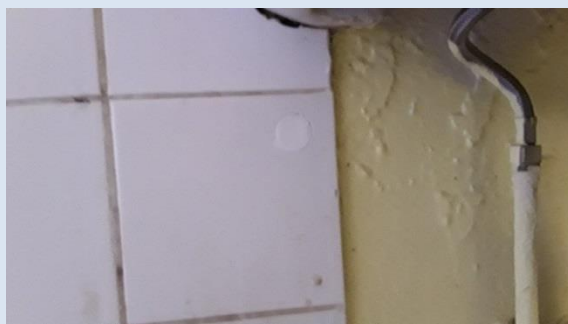
PRELEVEMENT : 13LBN0102P012

NOM DU CLIENT	NUMERO DU DOSSIER	PIECE OU LOCAL	
OPH77	13LBN0102 28/11/2017	Salle d'eau	
ELEMENT	DESCRIPTIF DU LABORATOIRE	DATE DE PRELEVEMENT	NOM DE L'OPERATEUR
Faïence 1	Colle blanche + matériau compact beige non séparable + carrelage	28/11/2017	GUERIN Olivier
LOCALISATION		RESULTAT	
Mur C		Amiante non détecté

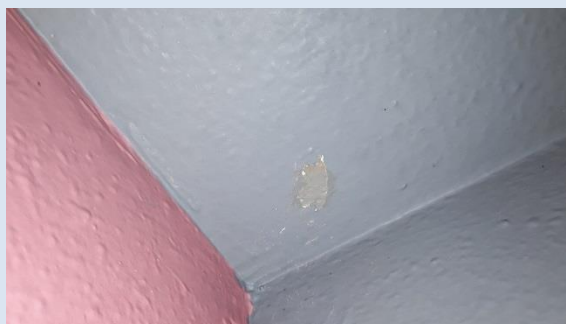
PRELEVEMENT : 13LBN0102P013			
NOM DU CLIENT	NUMERO DU DOSSIER		PIECE OU LOCAL
OPH77	13LBN0102 28/11/2017		Cuisine
ELEMENT	DESCRIPTIF DU LABORATOIRE	DATE DE PRELEVEMENT	NOM DE L'OPERATEUR
Enduit / Peinture	Enduit plâtreux blanc en vrac non séparable + peintures multiples non séparable + matériau gris en faible quantité non séparable	28/11/2017	GUERIN Olivier
LOCALISATION		RESULTAT	
Plafond		Présence de fibres d'amiante (*)

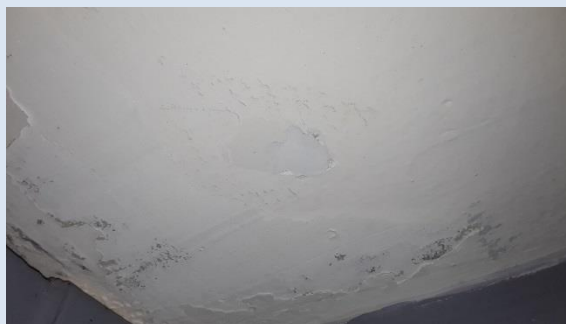
PRELEVEMENT : 13LBN0102P014			
NOM DU CLIENT	NUMERO DU DOSSIER		PIECE OU LOCAL
OPH77	13LBN0102 28/11/2017		Couloir
ELEMENT	DESCRIPTIF DU LABORATOIRE	DATE DE PRELEVEMENT	NOM DE L'OPERATEUR
Enduit / Peinture béton	Enduit plâtreux blanc en faible quantité non séparable + peintures multiples non séparable	28/11/2017	GUERIN Olivier
LOCALISATION		RESULTAT	
Plafond		Amiante détecté (Chrysotile)

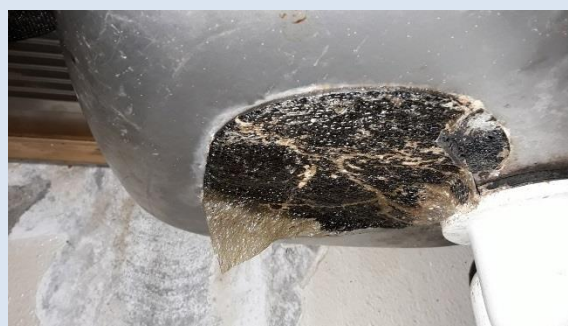
PRELEVEMENT : 13LBN0102P015			
NOM DU CLIENT	NUMERO DU DOSSIER		PIECE OU LOCAL
OPH77	13LBN0102 28/11/2017		Cuisine
ELEMENT	DESCRIPTIF DU LABORATOIRE	DATE DE PRELEVEMENT	NOM DE L'OPERATEUR
Revêtement bitumineux	Matériau bitumineux noir	28/11/2017	GUERIN Olivier
LOCALISATION		RESULTAT	
Sous évier		Amiante non détecté
