Rapport de mission de repérage des matériaux et produits contenant de l'amiante avant réalisation de travaux

15 SQ DE LORIENT ESCALIER BN ETAGE 2

77000 MELUN

RAPPORT N° :	13LBN0201	Laboratoire d'Analyses :	ITGA
Repérage réalisé le :	25/07/2018	Adresse laboratoire :	3 RUE ARMAND HERPIN LACROIX - CS 46537 35065 RENNES CEDEX
Accompagnateur :		Numéro d'accréditation :	1-5967
Par :	Gaetan BEDEL	Organisme d'assurance professionnelle :	AXA France
N° certificat :	CPDI3869	Adresse assurance :	313 Terrasses de l'Arche 92727 NANTERRE CEDEX
Date d'obtention :	22/04/2016	N° de contrat d'assurance :	10063271004
Organisme certificateur	I.CERT PARC EDONIA - BAT G - RUE DE LA TERRE VICTORIA - 35760 SAINT GREGOIRE	Date de validité :	31/12/2018

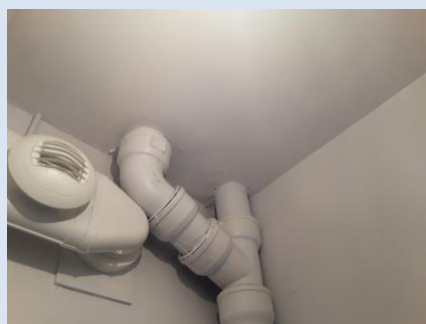
PRELEVEMENT : 13LBN0201P003			
NOM DU CLIENT	NUMERO DU DOSSIER	PIECE OU LOCAL	
OPH77	13LBN0201 25/07/2018	WC	
ELEMENT	DESCRIPTIF DU LABORATOIRE	DATE DE PRELEVEMENT	NOM DE L'OPERATEUR
Enduit / Peinture béton	Enduit plâtreux blanc en vrac + peinture non séparable	25/07/2018	BEDEL Gaetan
LOCALISATION		RESULTAT	
Plafond		Amiante non détecté

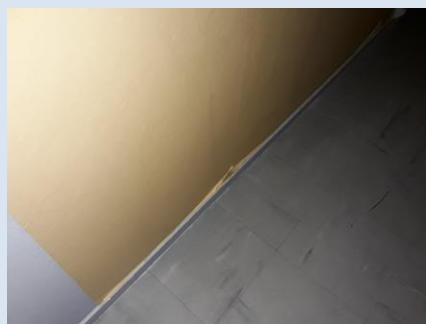
PRELEVEMENT : 13LBN0201P004			
NOM DU CLIENT	NUMERO DU DOSSIER	PIECE OU LOCAL	
OPH77	13LBN0201 25/07/2018	Chambre 1	
ELEMENT	DESCRIPTIF DU LABORATOIRE	DATE DE PRELEVEMENT	NOM DE L'OPERATEUR
Enduit / Peinture béton	Enduit plâtreux blanc en vrac + peinture non séparable	25/07/2018	BEDEL Gaetan
LOCALISATION		RESULTAT	
Mur A		Amiante non détecté

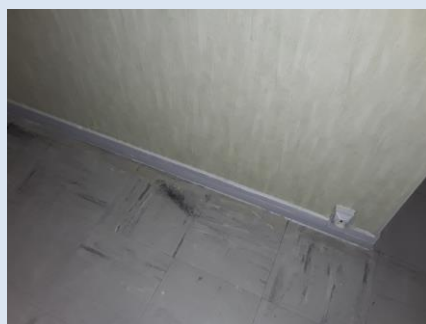
PRELEVEMENT : 13LBN0201P005			
NOM DU CLIENT	NUMERO DU DOSSIER	PIECE OU LOCAL	
OPH77	13LBN0201 25/07/2018	Chambre 1	
ELEMENT	DESCRIPTIF DU LABORATOIRE	DATE DE PRELEVEMENT	NOM DE L'OPERATEUR
Enduit / Peinture	Enduit plâtreux blanc en vrac + peinture non séparable	25/07/2018	BEDEL Gaetan
LOCALISATION		RESULTAT	
Mur D		Amiante non détecté

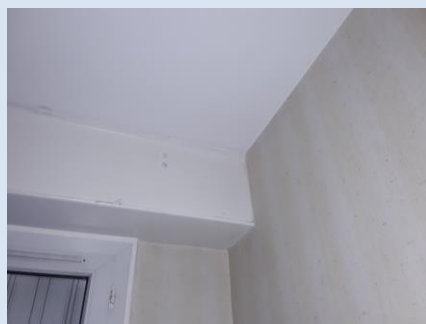
PRELEVEMENT : 13LBN0201P006			
NOM DU CLIENT	NUMERO DU DOSSIER	PIECE OU LOCAL	
OPH77	13LBN0201 25/07/2018	Chambre 2	
ELEMENT	DESCRIPTIF DU LABORATOIRE	DATE DE PRELEVEMENT	NOM DE L'OPERATEUR
Enduit / Peinture béton	Enduit plâtreux blanc en faible quantité en vrac + papier en faible quantité non séparable + peinture en faible quantité non séparable	25/07/2018	BEDEL Gaetan
LOCALISATION		RESULTAT	
Plafond		Amiante non détecté

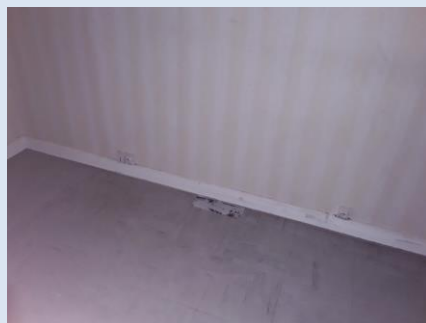
PRELEVEMENT : 13LBN0201P007			
NOM DU CLIENT	NUMERO DU DOSSIER		PIECE OU LOCAL
OPH77	13LBN0201 25/07/2018		Chambre 2
ELEMENT	DESCRIPTIF DU LABORATOIRE	DATE DE PRELEVEMENT	NOM DE L'OPERATEUR
Dalle de sol	Dalle dure cassante grise	25/07/2018	BEDEL Gaetan
LOCALISATION		RESULTAT	
Sol		Fr1:Amiante détecté (Chrysotile)

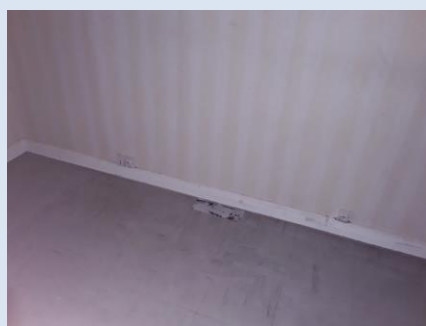
PRELEVEMENT : 13LBN0201P007			
NOM DU CLIENT	NUMERO DU DOSSIER		PIECE OU LOCAL
OPH77	13LBN0201 25/07/2018		Chambre 2
ELEMENT	DESCRIPTIF DU LABORATOIRE	DATE DE PRELEVEMENT	NOM DE L'OPERATEUR
Dalle de sol	Colle bitumineuse noire	25/07/2018	BEDEL Gaetan
LOCALISATION		RESULTAT	
Sol		Fr2:Amiante détecté (Chrysotile)
