Rapport de mission de repérage des matériaux et produits contenant de l'amiante avant réalisation de travaux

17 SQUARE DE LORIENT

77000 MELUN

RAPPORT N° :	13LBO0201	Laboratoire d'Analyses :	ITGA
Repérage réalisé le :	27/08/2018	Adresse laboratoire :	3 RUE ARMAND HERPIN LACROIX - CS 46537 35065 RENNES CEDEX
Accompagnateur :		Numéro d'accréditation :	1-5967
Par :	Gaetan BEDEL	Organisme d'assurance professionnelle :	AXA France
N° certificat :	CPDI3869	Adresse assurance :	313 Terrasses de l'Arche 92727 NANTERRE CEDEX
Date d'obtention :	22/04/2016	N° de contrat d'assurance :	10063271004
Organisme certificateur	I.CERT PARC EDONIA - BAT G - RUE DE LA TERRE VICTORIA - 35760 SAINT GREGOIRE	Date de validité :	31/12/2018

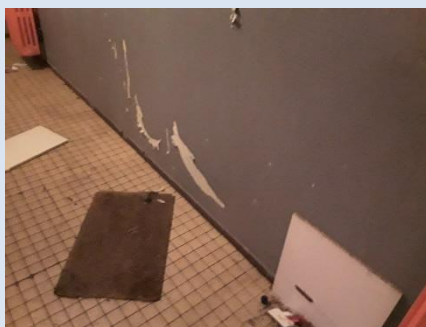
PRELEVEMENT : 13LBO0201P001			
NOM DU CLIENT	NUMERO DU DOSSIER		PIECE OU LOCAL
OPH77	13LBO0201 27/08/2018		Cuisine
ELEMENT	DESCRIPTIF DU LABORATOIRE	DATE DE PRELEVEMENT	NOM DE L'OPERATEUR
Enduit / Peinture béton	Enduit plâtreux blanc en faible quantité en vrac + peintures multiples en faible quantité en vrac non séparable	27/08/2018	BEDEL Gaetan
LOCALISATION		RESULTAT	
Mur C		Amiante non détecté

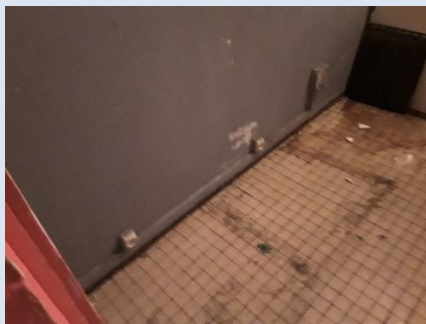
PRELEVEMENT : 13LBO0201P002			
NOM DU CLIENT	NUMERO DU DOSSIER		PIECE OU LOCAL
OPH77	13LBO0201 27/08/2018		Cuisine
ELEMENT	DESCRIPTIF DU LABORATOIRE	DATE DE PRELEVEMENT	NOM DE L'OPERATEUR
Enduit / Peinture	Enduit plâtreux blanc en faible quantité en vrac non séparable + peintures multiples non séparable + papier	27/08/2018	BEDEL Gaetan
LOCALISATION		RESULTAT	
Mur A		Amiante non détecté

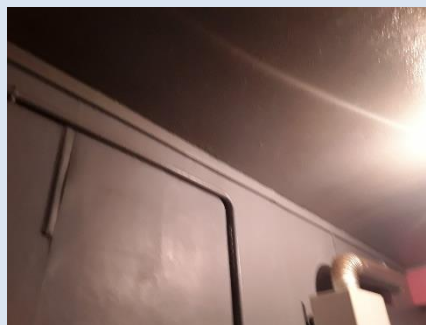
PRELEVEMENT : 13LBO0201P003			
NOM DU CLIENT	NUMERO DU DOSSIER		PIECE OU LOCAL
OPH77	13LBO0201 27/08/2018		Cuisine
ELEMENT	DESCRIPTIF DU LABORATOIRE	DATE DE PRELEVEMENT	NOM DE L'OPERATEUR
Enduit / Peinture béton	Enduit plâtreux blanc en faible quantité en vrac + peintures multiples en faible quantité en vrac non séparable + papier peint en faible quantité en vrac non séparable	27/08/2018	BEDEL Gaetan
LOCALISATION		RESULTAT	
Plafond		Amiante non détecté

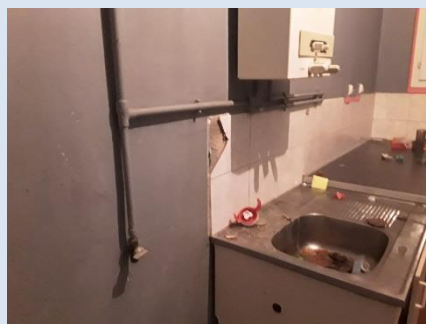
PRELEVEMENT : 13LBO0201P004			
NOM DU CLIENT	NUMERO DU DOSSIER		PIECE OU LOCAL
OPH77	13LBO0201 27/08/2018		Cuisine
ELEMENT	DESCRIPTIF DU LABORATOIRE	DATE DE PRELEVEMENT	NOM DE L'OPERATEUR
Faïence 1	Colle beige + carrelage	27/08/2018	BEDEL Gaetan
LOCALISATION		RESULTAT	
Mur A		Amiante non détecté

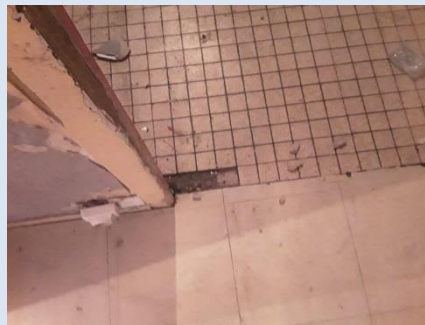
PRELEVEMENT : 13LBO0201P005			
NOM DU CLIENT	NUMERO DU DOSSIER	PIECE OU LOCAL	
OPH77	13LBO0201 27/08/2018	Cuisine	
ELEMENT	DESCRIPTIF DU LABORATOIRE	DATE DE PRELEVEMENT	NOM DE L'OPERATEUR
Carrelage	Carrelage + colle beige non séparable + peinture en faible quantité non séparable + matériau gris hétérogène + joint cassant noir en faible quantité non séparable	27/08/2018	BEDEL Gaetan
LOCALISATION		RESULTAT	
Sol		Amiante non détecté	
EMPLACEMENT
