Rapport de mission de repérage des matériaux et produits contenant de l'amiante avant réalisation de travaux

19 SQUARE DE LORIENT

77000 MELUN

RAPPORT N° :	13LBP0101	Laboratoire d'Analyses :	ITGA
Repérage réalisé le :	03/07/2018	Adresse laboratoire :	3 RUE ARMAND HERPIN LACROIX - CS 46537 35065 RENNES CEDEX
Accompagnateur :		Numéro d'accréditation :	1-5967
Par :	Samuel DUBOS	Organisme d'assurance professionnelle :	AXA France
N° certificat :	CPDI 4697	Adresse assurance :	313 Terrasses de l'Arche 92727 NANTERRE CEDEX
Date d'obtention :	27/01/2018	N° de contrat d'assurance :	10063271004
Organisme certificateur	I.Cert Parc EDONIA - Bâtiment G - Rue de la Terre Victoria - 35760 SAINT GREGOIRE	Date de validité :	31/12/2018

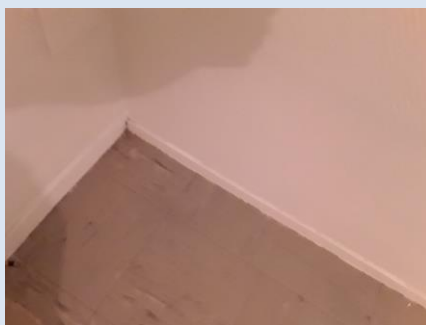
PRELEVEMENT : 13LBP0101P001			
NOM DU CLIENT	NUMERO DU DOSSIER		PIECE OU LOCAL
OPH77	13LBP0101 03/07/2018		Séjour
ELEMENT	DESCRIPTIF DU LABORATOIRE	DATE DE PRELEVEMENT	NOM DE L'OPERATEUR
Dalle de sol	Dalle dure cassante grise	03/07/2018	DUBOS Samuel
LOCALISATION		RESULTAT	
Sol		Fr1:Amiante détecté (Chrysotile)

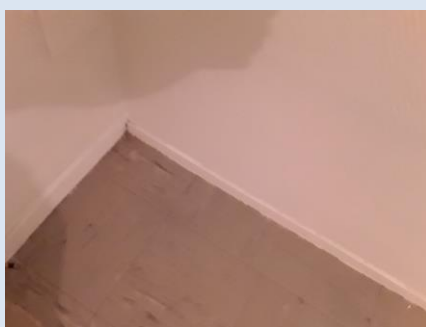
PRELEVEMENT : 13LBP0101P001			
NOM DU CLIENT	NUMERO DU DOSSIER		PIECE OU LOCAL
OPH77	13LBP0101 03/07/2018		Séjour
ELEMENT	DESCRIPTIF DU LABORATOIRE	DATE DE PRELEVEMENT	NOM DE L'OPERATEUR
Dalle de sol	Colle bitumineuse noire + ragréage gris non séparable	03/07/2018	DUBOS Samuel
LOCALISATION		RESULTAT	
Sol		Fr2:Amiante détecté (Chrysotile)

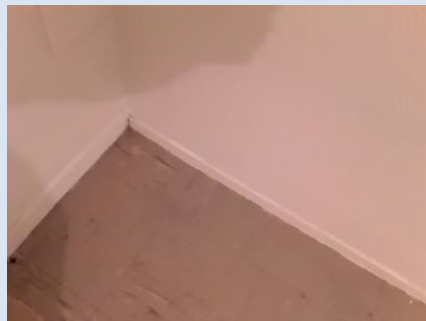
PRELEVEMENT : 13LBP0101P001			
NOM DU CLIENT	NUMERO DU DOSSIER	PIECE OU LOCAL	
OPH77	13LBP0101 03/07/2018	Séjour	
ELEMENT	DESCRIPTIF DU LABORATOIRE	DATE DE PRELEVEMENT	NOM DE L'OPERATEUR
Dalle de sol	Matériau compact gris hétérogène	03/07/2018	DUBOS Samuel
LOCALISATION		RESULTAT	
Sol		Fr3:Amiante non détecté

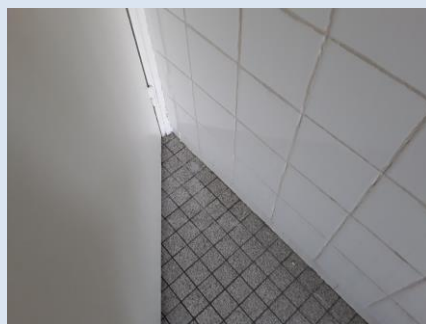
PRELEVEMENT : 13LBP0101P002			
NOM DU CLIENT	NUMERO DU DOSSIER	PIECE OU LOCAL	
OPH77	13LBP0101 03/07/2018	Débarras	
ELEMENT	DESCRIPTIF DU LABORATOIRE	DATE DE PRELEVEMENT	NOM DE L'OPERATEUR
Carrelage	Colle grise non séparable + carrelage + matériau gris hétérogène	03/07/2018	DUBOS Samuel
LOCALISATION		RESULTAT	
Sol		Amiante non détecté
