## Rapport de mission de repérage des matériaux et produits contenant de l'amiante avant réalisation de travaux

21 Square de Lorient

101  
77000 MEULUN

RAPPORT N° :	13LBQ0101	Laboratoire d'Analyses :	ITGA
Repérage réalisé le :	20/10/2017	Adresse laboratoire :	3 RUE ARMAND HERPIN LACROIX - CS 46537 35065 RENNES CEDEX
Accompagnateur :		Numéro d'accréditation :	1-5967
Par :	Gaëtan BEDEL	Organisme d'assurance professionnelle :	ALLIANZ
N° certificat :	CPDI3869	Adresse assurance :	Direction Opérations Entreprises 5C Esplanade Charles de Gaulle 33081 BORDEAUX CEDEX
Date d'obtention :	22/04/2016	N° de contrat d'assurance :	55897385
Organisme certificateur	I.CERT PARC EDONIA - BAT G - RUE DE LA TERRE VICTORIA - 35760 SAINT GREGOIRE	Date de validité :	31/12/2017

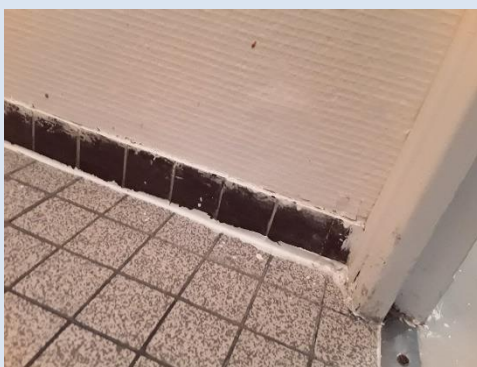
PRELEVEMENT : 13LBQ0101P002			
NOM DU CLIENT	NUMERO DU DOSSIER		PIECE OU LOCAL
OPH77	13LBQ0101 20/10/2017		WC
ELEMENT	DESCRIPTIF DU LABORATOIRE	DATE DE PRELEVEMENT	NOM DE L'OPERATEUR
Enduit / Peinture plaque de plâtre	Enduit plâtreux blanc en vrac + peinture non séparable + carton non séparable	20/10/2017	BEDEL Gaëtan
LOCALISATION		RESULTAT	
Mur C		Amiante non détecté	
EMPLACEMENT

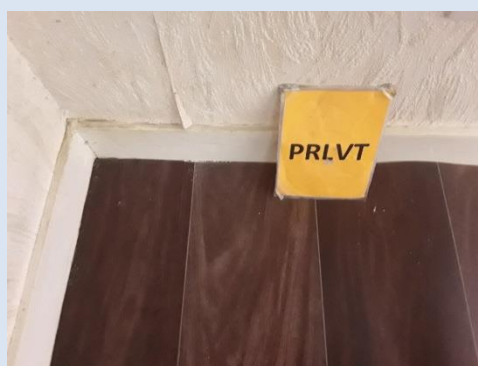
PRELEVEMENT : 13LBQ0101P003			
NOM DU CLIENT	NUMERO DU DOSSIER		PIECE OU LOCAL
OPH77	13LBQ0101 20/10/2017		Salle de bains
ELEMENT	DESCRIPTIF DU LABORATOIRE	DATE DE PRELEVEMENT	NOM DE L'OPERATEUR
Enduit / Peinture béton	Enduit plâtreux blanc en vrac + peintures multiples non séparable + papier en faible quantité non séparable	20/10/2017	BEDEL Gaëtan
LOCALISATION		RESULTAT	
Plafond		Amiante non détecté

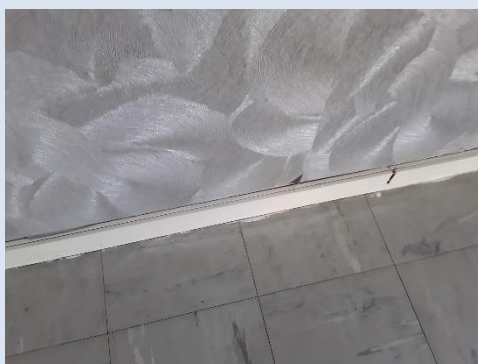
PRELEVEMENT : 13LBQ0101P004			
NOM DU CLIENT	NUMERO DU DOSSIER		PIECE OU LOCAL
OPH77	13LBQ0101 20/10/2017		Séjour
ELEMENT	DESCRIPTIF DU LABORATOIRE	DATE DE PRELEVEMENT	NOM DE L'OPERATEUR
Enduit / Peinture béton	Enduit plâtreux blanc en vrac + peinture non séparable + carton non séparable	20/10/2017	BEDEL Gaëtan
LOCALISATION		RESULTAT	
Mur A		Amiante non détecté

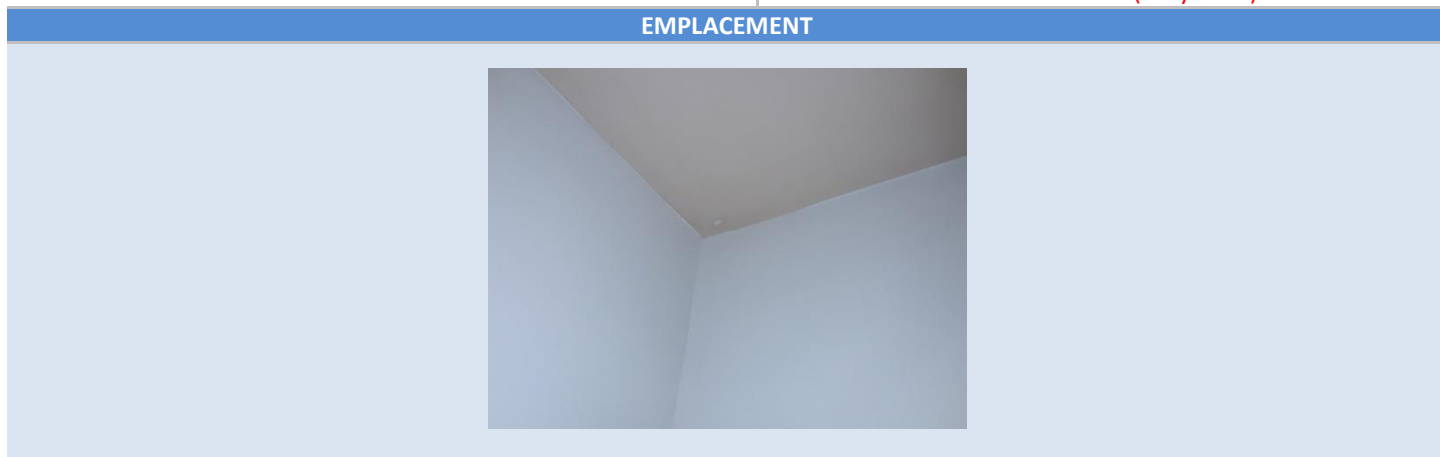
PIECE	ETAGE	ELEMENTS	DESCRIPTIF LABORATOIRE	REPERAGE	Echantillon	METHODE	ETAT	RESULTAT
Chambre 1		Enduit / Peinture plaque de plâtre	Enduit plâtreux blanc en vrac + peinture non séparable + carton en faible quantité non séparable	Mur D	13LBQ0101P005	RESULTAT ANALYSE	BON ETAT	Amiante détecté (Chrysotile)
Couloir		Dalle de sol	Dalle dure cassante grise + colle bitumineuse noire avec poussières non séparable	Sol	13LBQ0101P007	RESULTAT ANALYSE	DEGRADATION PARTIELLE	Amiante détecté (Chrysotile)
Entrée		Dalle de sol	Dalle dure cassante grise + colle bitumineuse noire avec poussières non séparable	Sol	13LBQ0101P007	ZSO	DEGRADATION PARTIELLE	Amiante détecté (Chrysotile)
Chambre 2		Dalle de sol	Dalle dure cassante grise + colle bitumineuse noire avec poussières non séparable	Sol	13LBQ0101P007	ZSO	DEGRADATION PARTIELLE	Amiante détecté (Chrysotile)
Cellier		Dalle de sol	Dalle dure cassante grise + colle bitumineuse noire avec poussières non séparable	Sol	13LBQ0101P007	ZSO	DEGRADATION PARTIELLE	Amiante détecté (Chrysotile)

PRELEVEMENT : 13LBQ0101P005			
NOM DU CLIENT	NUMERO DU DOSSIER		PIECE OU LOCAL
OPH77	13LBQ0101 20/10/2017		Chambre 1
ELEMENT	DESCRIPTIF DU LABORATOIRE	DATE DE PRELEVEMENT	NOM DE L'OPERATEUR
Enduit / Peinture plaque de plâtre	Enduit plâtreux blanc en vrac + peinture non séparable + carton en faible quantité non séparable	20/10/2017	BEDEL Gaëtan
LOCALISATION		RESULTAT	
Mur D		Amiante détecté (Chrysotile)

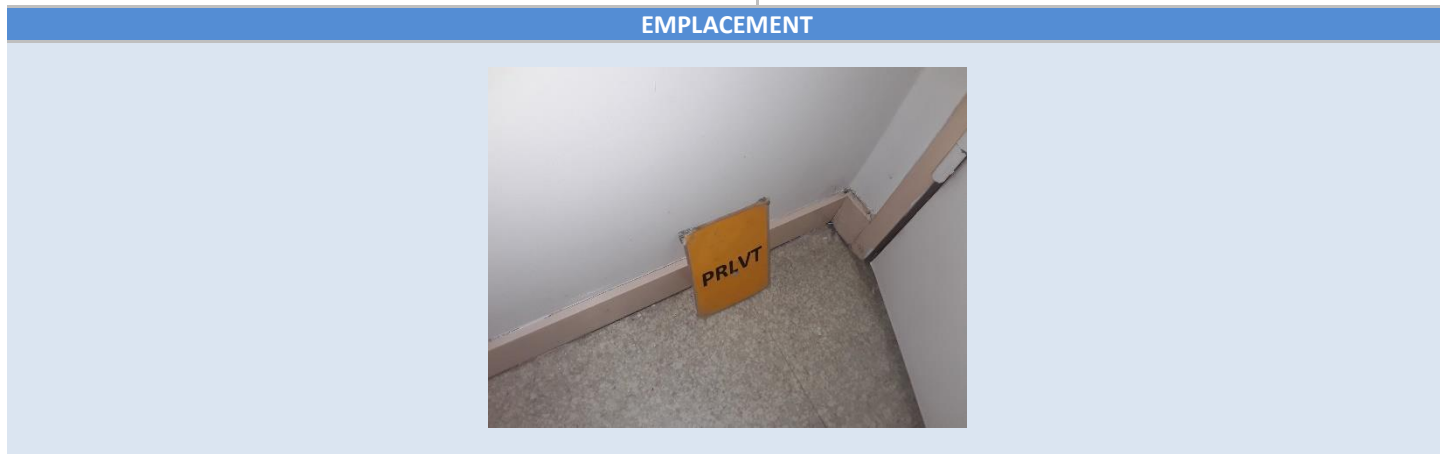
PRELEVEMENT : 13LBQ0101P006			
NOM DU CLIENT	NUMERO DU DOSSIER		PIECE OU LOCAL
OPH77	13LBQ0101 20/10/2017		Cellier
ELEMENT	DESCRIPTIF DU LABORATOIRE	DATE DE PRELEVEMENT	NOM DE L'OPERATEUR
Enduit / Peinture béton	Enduit plâtreux blanc en vrac non séparable + peinture non séparable	20/10/2017	BEDEL Gaëtan
LOCALISATION		RESULTAT	
Plafond		Amiante non détecté

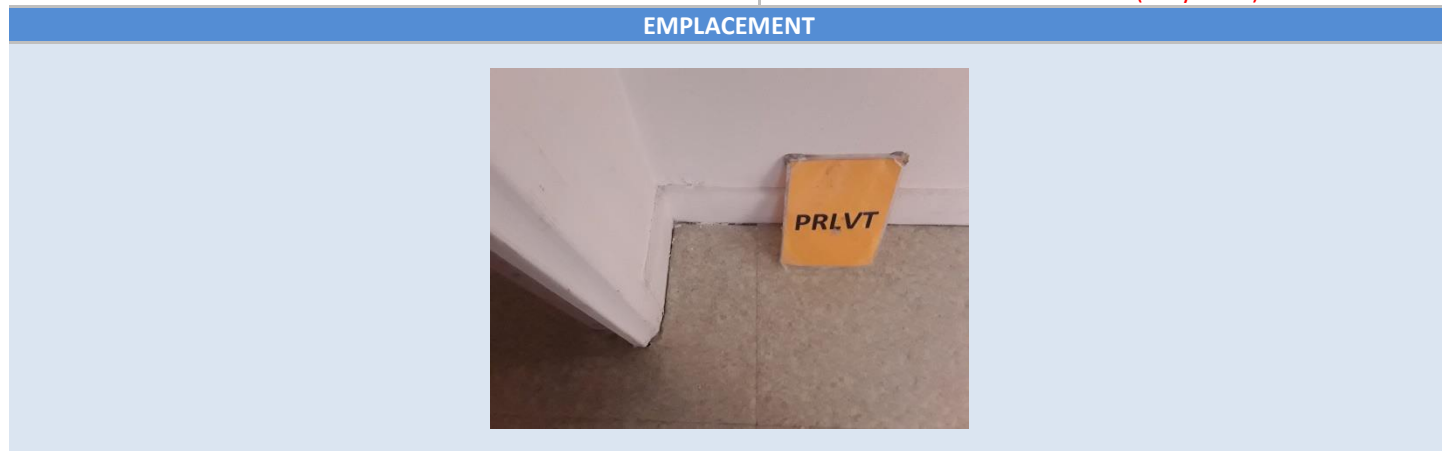
PIECE	ETAGE	ELEMENTS	DESCRIPTIF LABORATOIRE	REPERAGE	Echantillon	METHODE	ETAT	RESULTAT
			bitumineuse noire avec poussières non séparable					(Chrysotile)
Couloir		Dalle de sol	Dalle dure cassante grise + colle bitumineuse noire avec poussières non séparable	Sol	13LBQ0101P007	ZSO	DEGRADATION PARTIELLE	Amiante détecté (Chrysotile)

PRELEVEMENT : 13LBQ0101P007			
NOM DU CLIENT	NUMERO DU DOSSIER		PIECE OU LOCAL
OPH77	13LBQ0101 20/10/2017		Couloir
ELEMENT	DESCRIPTIF DU LABORATOIRE	DATE DE PRELEVEMENT	NOM DE L'OPERATEUR
Dalle de sol	Dalle dure cassante grise + colle bitumineuse noire avec poussières non séparable	20/10/2017	BEDEL Gaëtan

LOCALISATION	RESULTAT
Sol	Amiante détecté (Chrysotile)

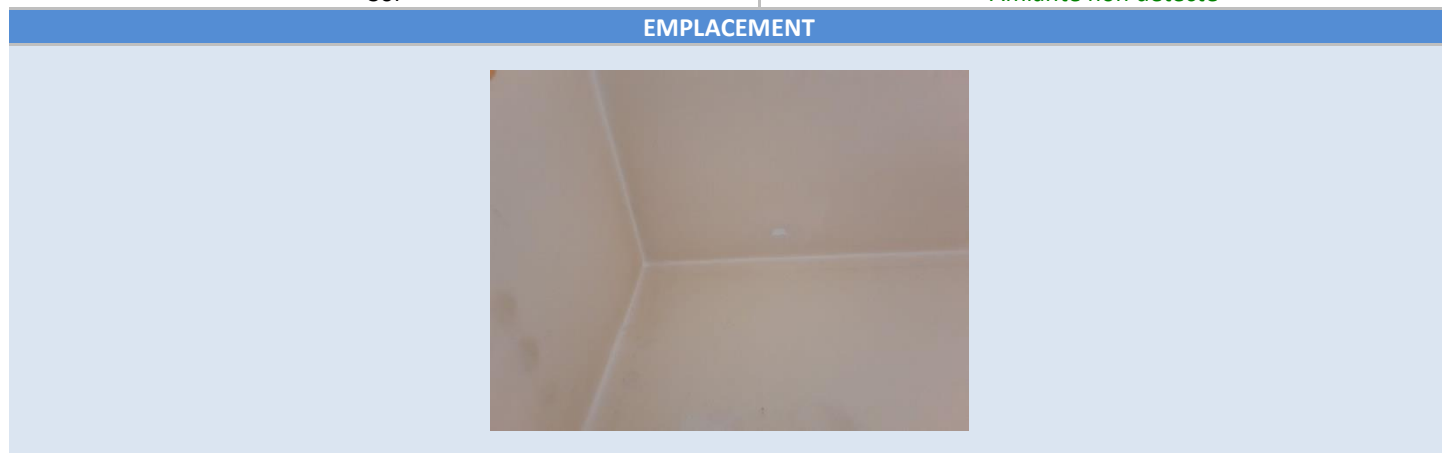
PRELEVEMENT : 13LBQ0101P008			
NOM DU CLIENT	NUMERO DU DOSSIER		PIECE OU LOCAL
OPH77	13LBQ0101 20/10/2017		Cuisine
ELEMENT	DESCRIPTIF DU LABORATOIRE	DATE DE PRELEVEMENT	NOM DE L'OPERATEUR
Carrelage	Colle grise non séparable + matériau compact gris hétérogène + carrelage	20/10/2017	BEDEL Gaëtan

LOCALISATION	RESULTAT
Sol	Amiante non détecté

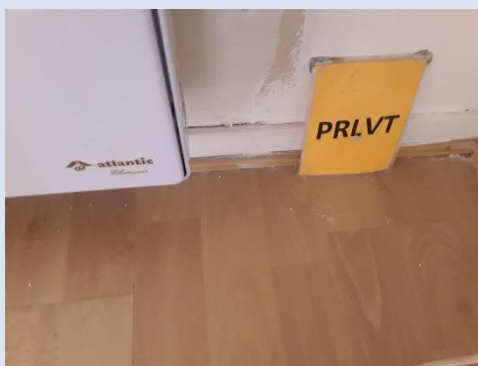
PRELEVEMENT : 13LBQ0101P009			
NOM DU CLIENT	NUMERO DU DOSSIER		PIECE OU LOCAL
OPH77	13LBQ0101 20/10/2017		Cuisine
ELEMENT	DESCRIPTIF DU LABORATOIRE	DATE DE PRELEVEMENT	NOM DE L'OPERATEUR
Faïence 1	Colle beige + peintures multiples non séparable + carrelage	20/10/2017	BEDEL Gaëtan
LOCALISATION		RESULTAT	
Mur A		Amiante non détecté

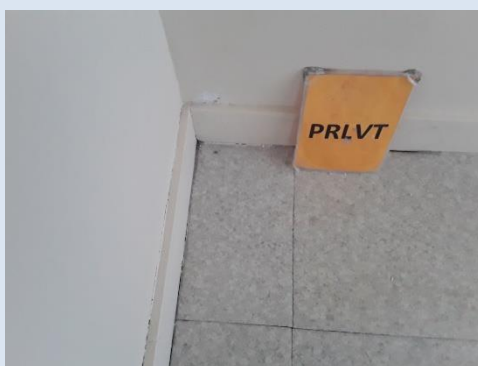
PRELEVEMENT : 13LBQ0101P010			
NOM DU CLIENT	NUMERO DU DOSSIER		PIECE OU LOCAL
OPH77	13LBQ0101 20/10/2017		Salle de bains
ELEMENT	DESCRIPTIF DU LABORATOIRE	DATE DE PRELEVEMENT	NOM DE L'OPERATEUR
Faïence 2	Colle beige + carrelage	20/10/2017	BEDEL Gaëtan
LOCALISATION		RESULTAT	
Mur D		Amiante non détecté

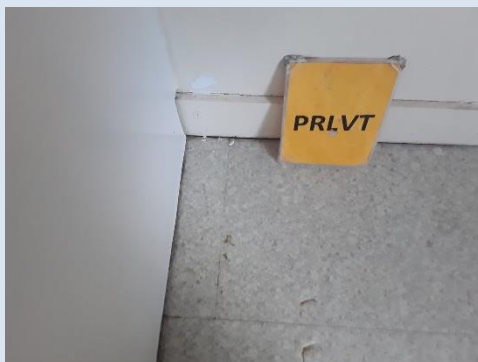
PRELEVEMENT : 13LBQ0101P011			
NOM DU CLIENT	NUMERO DU DOSSIER		PIECE OU LOCAL
OPH77	13LBQ0101 20/10/2017		Cuisine
ELEMENT	DESCRIPTIF DU LABORATOIRE	DATE DE PRELEVEMENT	NOM DE L'OPERATEUR
Plinthes	Colle grise + papier non séparable + carrelage	20/10/2017	BEDEL Gaëtan
LOCALISATION		RESULTAT	
Mur D		Amiante non détecté
