Rapport de mission de repérage des matériaux et produits contenant de l'amiante avant réalisation de travaux

21 SQUARE DE LORIENT

RAPPORT N° :	13LBQ0102	Laboratoire d'Analyses :	ITGA
Repérage réalisé le :	27/08/2018	Adresse laboratoire :	3 RUE ARMAND HERPIN LACROIX - CS 46537 35065 RENNES CEDEX
Accompagnateur :		Numéro d'accréditation :	1-5967
Par :	Gaetan BEDEL	Organisme d'assurance professionnelle :	AXA France
N° certificat :	CPDI3869	Adresse assurance :	313 Terrasses de l'Arche 92727 NANTERRE CEDEX
Date d'obtention :	22/04/2016	N° de contrat d'assurance :	10063271004
Organisme certificateur	I.CERT PARC EDONIA - BAT G - RUE DE LA TERRE VICTORIA - 35760 SAINT GREGOIRE	Date de validité :	31/12/2018

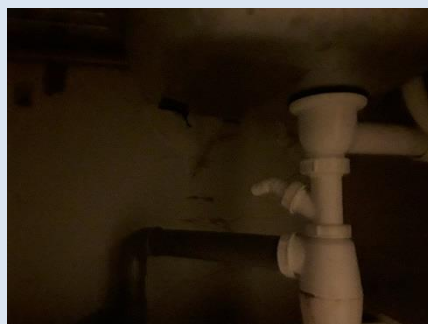
PRELEVEMENT : 13LBQ0102P001			
NOM DU CLIENT	NUMERO DU DOSSIER		PIECE OU LOCAL
OPH77	13LBQ0102 27/08/2018		Cuisine
ELEMENT	DESCRIPTIF DU LABORATOIRE	DATE DE PRELEVEMENT	NOM DE L'OPERATEUR
Revêtement bitumineux	Tampon bitumineux noir	27/08/2018	BEDEL Gaetan
LOCALISATION		RESULTAT	
Sous évier		Amiante non détecté

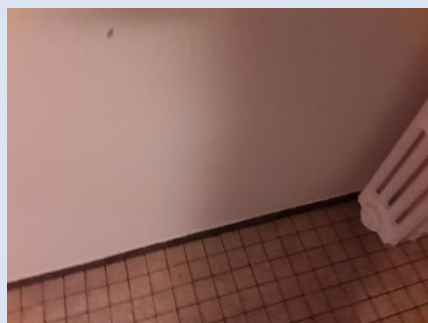
PRELEVEMENT : 13LBQ0102P002			
NOM DU CLIENT	NUMERO DU DOSSIER		PIECE OU LOCAL
OPH77	13LBQ0102 27/08/2018		Cuisine
ELEMENT	DESCRIPTIF DU LABORATOIRE	DATE DE PRELEVEMENT	NOM DE L'OPERATEUR
Enduit / Peinture béton	Enduit plâtreux blanc en vrac + peinture avec couche en toile non séparable	27/08/2018	BEDEL Gaetan
LOCALISATION		RESULTAT	
Mur A		Amiante non détecté

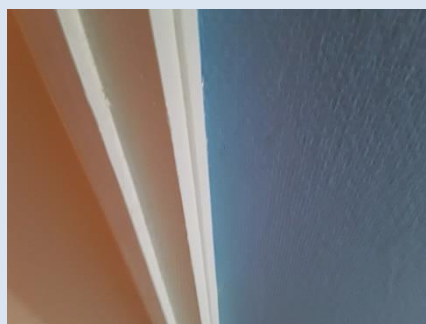
PRELEVEMENT : 13LBQ0102P003			
NOM DU CLIENT	NUMERO DU DOSSIER	PIECE OU LOCAL	
OPH77	13LBQ0102 27/08/2018	Salle de bains	
ELEMENT	DESCRIPTIF DU LABORATOIRE	DATE DE PRELEVEMENT	NOM DE L'OPERATEUR
Enduit / Peinture	Enduit plâtreux blanc en vrac + peinture non séparable + carton non séparable	27/08/2018	BEDEL Gaetan
LOCALISATION		RESULTAT	
Mur A		Amiante non détecté

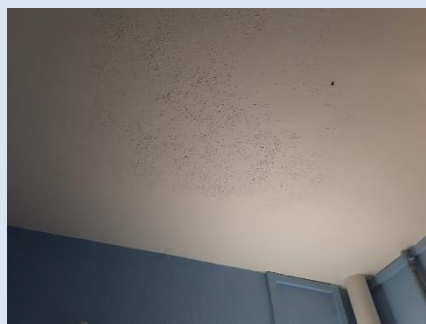
PRELEVEMENT : 13LBQ0102P004			
NOM DU CLIENT	NUMERO DU DOSSIER	PIECE OU LOCAL	
OPH77	13LBQ0102 27/08/2018	Salle de bains	
ELEMENT	DESCRIPTIF DU LABORATOIRE	DATE DE PRELEVEMENT	NOM DE L'OPERATEUR
Enduit / Peinture béton	Enduit plâtreux blanc en vrac + peinture non séparable	27/08/2018	BEDEL Gaetan
LOCALISATION		RESULTAT	
Plafond		Amiante non détecté
