Rapport de mission de repérage des matériaux et produits contenant de l'amiante avant réalisation de travaux

21 SQUARE DE LORIENT

77000 MELUN

RAPPORT N° :	13LBQ0201	Laboratoire d'Analyses :	ITGA
Repérage réalisé le :	31/05/2018	Adresse laboratoire :	3 RUE ARMAND HERPIN LACROIX - CS 46537 35065 RENNES CEDEX
Accompagnateur :		Numéro d'accréditation :	1-5967
Par :	Gaetan BEDEL	Organisme d'assurance professionnelle :	AXA France
N° certificat :	CPDI3869	Adresse assurance :	313 Terrasses de l'Arche 92727 NANTERRE CEDEX
Date d'obtention :	22/04/2016	N° de contrat d'assurance :	10063271004
Organisme certificateur	I.CERT PARC EDONIA - BAT G - RUE DE LA TERRE VICTORIA - 35760 SAINT GREGOIRE	Date de validité :	31/12/2018

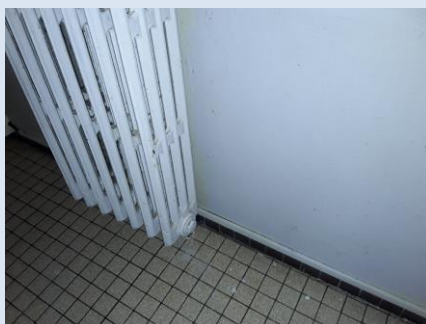
PRELEVEMENT : 13LBQ0201P001			
NOM DU CLIENT	NUMERO DU DOSSIER		PIECE OU LOCAL
OPH77	13LBQ0201 31/05/2018		Cuisine
ELEMENT	DESCRIPTIF DU LABORATOIRE	DATE DE PRELEVEMENT	NOM DE L'OPERATEUR
Enduit / Peinture béton	Enduit plâtreux blanc en vrac + peintures multiples non séparable	31/05/2018	BEDEL Gaetan
LOCALISATION		RESULTAT	
Mur C		Amiante non détecté

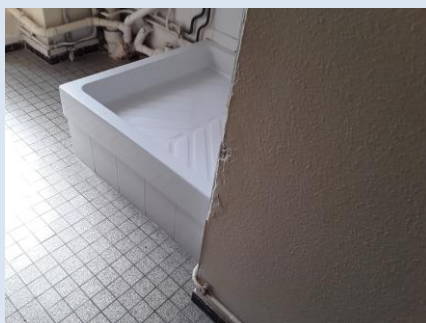
PRELEVEMENT : 13LBQ0201P002			
NOM DU CLIENT	NUMERO DU DOSSIER		PIECE OU LOCAL
OPH77	13LBQ0201 31/05/2018		Salle de bains
ELEMENT	DESCRIPTIF DU LABORATOIRE	DATE DE PRELEVEMENT	NOM DE L'OPERATEUR
Enduit / Peinture plaque de plâtre	Enduit plâtreux blanc en vrac + peintures multiples non séparable	31/05/2018	BEDEL Gaetan
LOCALISATION		RESULTAT	
Mur E		Amiante non détecté

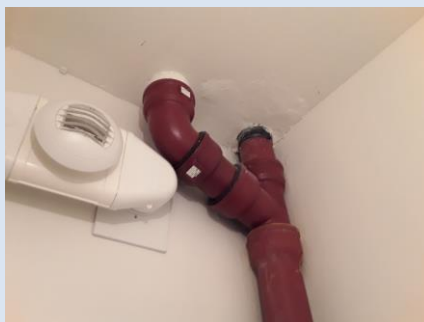
PRELEVEMENT : 13LBQ0201P003

NOM DU CLIENT	NUMERO DU DOSSIER	PIECE OU LOCAL	
OPH77	13LBQ0201 31/05/2018	WC	
ELEMENT	DESCRIPTIF DU LABORATOIRE	DATE DE PRELEVEMENT	NOM DE L'OPERATEUR
Enduit / Peinture béton	Enduit plâtreux beige en vrac + peintures multiples non séparable	31/05/2018	BEDEL Gaetan
LOCALISATION		RESULTAT	
Plafond		Amiante non détecté

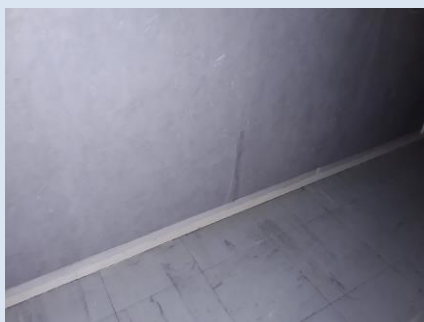
PRELEVEMENT : 13LBQ0201P004

NOM DU CLIENT	NUMERO DU DOSSIER	PIECE OU LOCAL	
OPH77	13LBQ0201 31/05/2018	Chambre 2	
ELEMENT	DESCRIPTIF DU LABORATOIRE	DATE DE PRELEVEMENT	NOM DE L'OPERATEUR
Enduit / Peinture béton	Enduit plâtreux blanc en vrac + peintures multiples non séparable + polystyrène non séparable	31/05/2018	BEDEL Gaetan
LOCALISATION		RESULTAT	
Mur A		Amiante non détecté

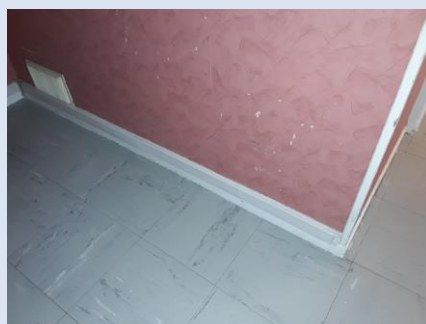
PRELEVEMENT : 13LBQ0201P005

PIECE	ETAGE	ELEMENTS	DESCRIPTIF LABORATOIRE	Echantillon	REPERAGE	ETAT	RESULTAT
Chambre 1		Enduit / Peinture plaque de plâtre	Enduit plâtreux blanc en vrac + carton non séparable + peintures multiples non séparable	13LBQ0201P005	Mur D	BON ETAT	Amiante détecté (Chrysotile)

NOM DU CLIENT	NUMERO DU DOSSIER	PIECE OU LOCAL	
OPH77	13LBQ0201 31/05/2018	Chambre 1	
ELEMENT	DESCRIPTIF DU LABORATOIRE	DATE DE PRELEVEMENT	NOM DE L'OPERATEUR
Enduit / Peinture plaque de plâtre	Enduit plâtreux blanc en vrac + carton non séparable + peintures multiples non séparable	31/05/2018	BEDEL Gaetan
LOCALISATION		RESULTAT	
Mur D		Amiante détecté (Chrysotile)

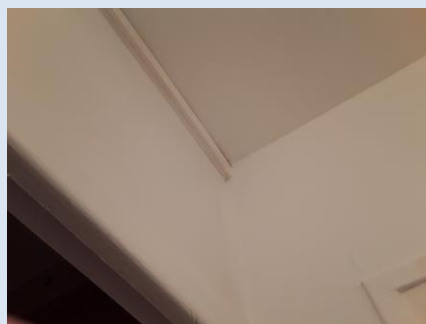
PRELEVEMENT : 13LBQ0201P006

NOM DU CLIENT	NUMERO DU DOSSIER	PIECE OU LOCAL	
OPH77	13LBQ0201 31/05/2018	Dégagement	
ELEMENT	DESCRIPTIF DU LABORATOIRE	DATE DE PRELEVEMENT	NOM DE L'OPERATEUR
Enduit / Peinture béton	Enduit plâtreux blanc en vrac + peinture non séparable	31/05/2018	BEDEL Gaetan
LOCALISATION		RESULTAT	
Plafond		Amiante non détecté
