## Rapport de mission de repérage des matériaux et produits contenant de l'amiante avant réalisation de travaux

21 SQUARE DE LORIENT-APT 401

Rapport N° : 13LBQ0401      05/10/2017  
Date d'édition : 18/10/2017

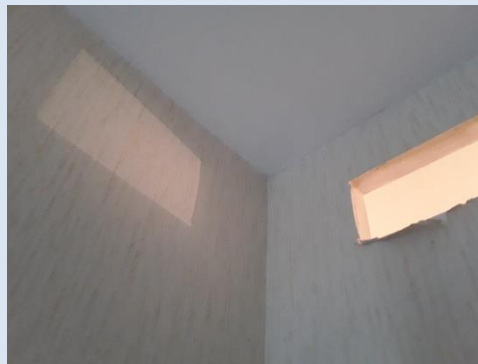
PRELEVEMENT : 13LBQ0401P002			
NOM DU CLIENT	NUMERO DU DOSSIER		PIECE OU LOCAL
OPH77	13LBQ0401 05/10/2017		Chambre 1
ELEMENT	DESCRIPTIF DU LABORATOIRE	DATE DE PRELEVEMENT	NOM DE L'OPERATEUR
Enduit béton		05/10/2017	JULIEN Mickaël
LOCALISATION		RESULTAT	
Plafond

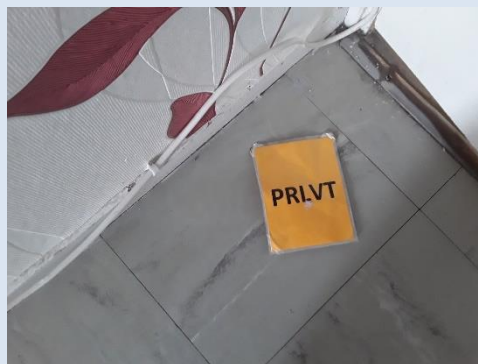
PRELEVEMENT : 13LBQ0401P003			
NOM DU CLIENT	NUMERO DU DOSSIER		PIECE OU LOCAL
OPH77	13LBQ0401 05/10/2017		Chambre 2
ELEMENT	DESCRIPTIF DU LABORATOIRE	DATE DE PRELEVEMENT	NOM DE L'OPERATEUR
Dalle de sol		05/10/2017	JULIEN Mickaël
LOCALISATION		RESULTAT	
Sol

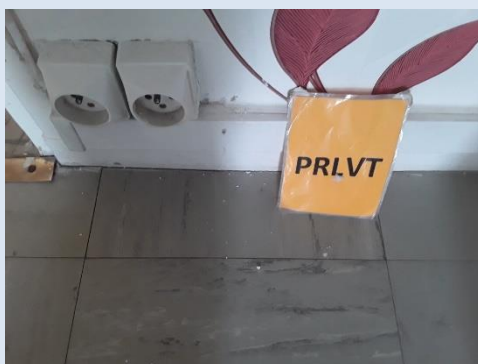
PRELEVEMENT : 13LBQ0401P004			
NOM DU CLIENT	NUMERO DU DOSSIER		PIECE OU LOCAL
OPH77	13LBQ0401 05/10/2017		Chambre 2
ELEMENT	DESCRIPTIF DU LABORATOIRE	DATE DE PRELEVEMENT	NOM DE L'OPERATEUR
Enduit plaque de plâtre		05/10/2017	JULIEN Mickaël
LOCALISATION		RESULTAT	
Mur D

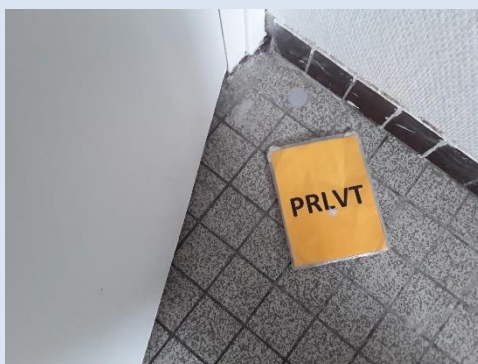
PRELEVEMENT : 13LBQ0401P005			
NOM DU CLIENT	NUMERO DU DOSSIER		PIECE OU LOCAL
OPH77	13LBQ0401 05/10/2017		Salle de bains
ELEMENT	DESCRIPTIF DU LABORATOIRE	DATE DE PRELEVEMENT	NOM DE L'OPERATEUR
Carrelage		05/10/2017	JULIEN Mickaël
LOCALISATION		RESULTAT	
Sol

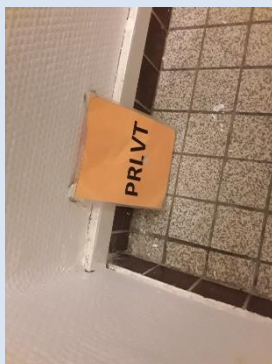
PRELEVEMENT : 13LBQ0401P006			
NOM DU CLIENT	NUMERO DU DOSSIER		PIECE OU LOCAL
OPH77	13LBQ0401 05/10/2017		WC
ELEMENT	DESCRIPTIF DU LABORATOIRE	DATE DE PRELEVEMENT	NOM DE L'OPERATEUR
Enduit plaque de plâtre		05/10/2017	JULIEN Mickaël
LOCALISATION		RESULTAT	
Mur C

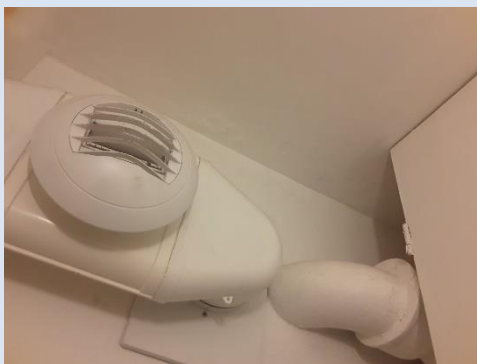
PRELEVEMENT : 13LBQ0401P007			
NOM DU CLIENT	NUMERO DU DOSSIER		PIECE OU LOCAL
OPH77	13LBQ0401 05/10/2017		WC
ELEMENT	DESCRIPTIF DU LABORATOIRE	DATE DE PRELEVEMENT	NOM DE L'OPERATEUR
Enduit béton		05/10/2017	JULIEN Mickaël
LOCALISATION		RESULTAT	
Plafond

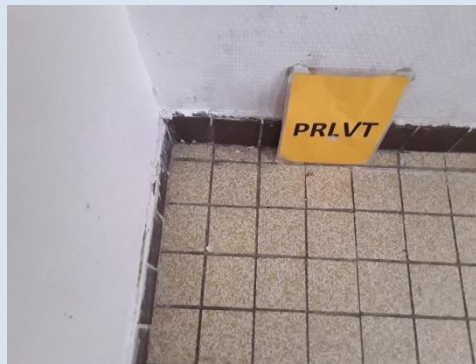
PRELEVEMENT : 13LBQ0401P008			
NOM DU CLIENT	NUMERO DU DOSSIER		PIECE OU LOCAL
OPH77	13LBQ0401 05/10/2017		Cuisine
ELEMENT	DESCRIPTIF DU LABORATOIRE	DATE DE PRELEVEMENT	NOM DE L'OPERATEUR
Enduit béton		05/10/2017	JULIEN Mickaël
LOCALISATION		RESULTAT	
Mur B

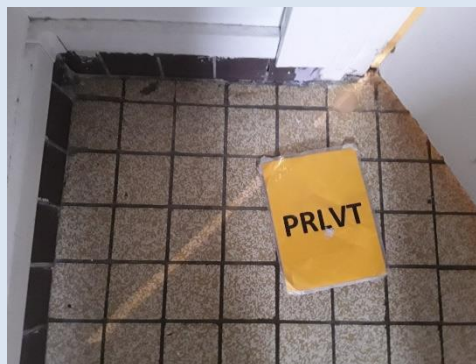
PRELEVEMENT : 13LBQ0401P009			
NOM DU CLIENT	NUMERO DU DOSSIER		PIECE OU LOCAL
OPH77	13LBQ0401 05/10/2017		Cuisine
ELEMENT	DESCRIPTIF DU LABORATOIRE	DATE DE PRELEVEMENT	NOM DE L'OPERATEUR
Carrelage		05/10/2017	JULIEN Mickaël
LOCALISATION		RESULTAT	
Sol

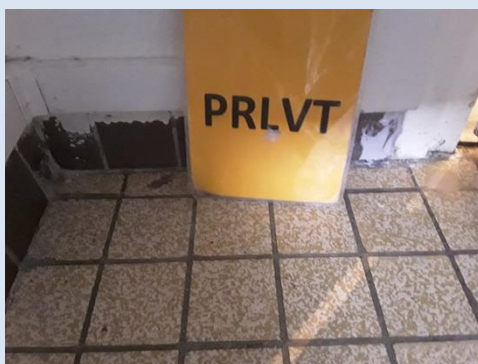
PRELEVEMENT : 13LBQ0401P010			
NOM DU CLIENT	NUMERO DU DOSSIER		PIECE OU LOCAL
OPH77	13LBQ0401 05/10/2017		Cuisine
ELEMENT	DESCRIPTIF DU LABORATOIRE	DATE DE PRELEVEMENT	NOM DE L'OPERATEUR
Plinthes		05/10/2017	JULIEN Mickaël
LOCALISATION		RESULTAT	
Mur D

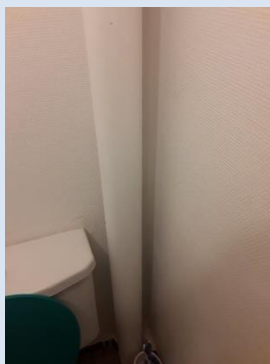
PRELEVEMENT : 13LBQ0401P011			
NOM DU CLIENT	NUMERO DU DOSSIER		PIECE OU LOCAL
OPH77	13LBQ0401 05/10/2017		WC
ELEMENT	DESCRIPTIF DU LABORATOIRE	DATE DE PRELEVEMENT	NOM DE L'OPERATEUR
Conduit Amiante ciment		05/10/2017	JULIEN Mickaël
LOCALISATION		RESULTAT	
Colonne EU
