## Rapport de mission de repérage des matériaux et produits contenant de l'amiante avant réalisation de travaux

Norme NF X 46-020 V .2017

2 SQUARE BLAISE PASCAL

LOGEMENT 2  
77000 MELUN

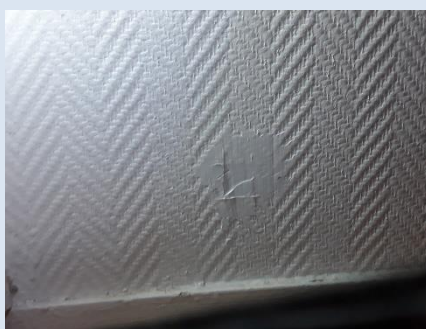
PRELEVEMENT : 13LBR0002P001			
NOM DU CLIENT	NUMERO DU DOSSIER		PIECE OU LOCAL
OPH77	13LBR0002 04/09/2019		Séjour (Rez de chaussée)
ELEMENT	DESCRIPTIF DU LABORATOIRE	DATE DE PRELEVEMENT	NOM DE L'OPERATEUR
Fibre de verre	Enduit plâtreux blanc en vrac non séparable + toile fibreuse blanche non séparable + peintures multiples non séparable	04/09/2019	TAVARES Serge
LOCALISATION		RESULTAT	
Mur A		Amiante non détecté

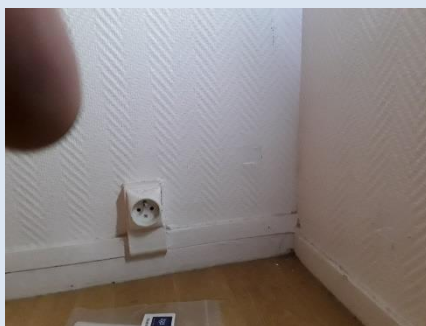
PRELEVEMENT : 13LBR0002P002			
NOM DU CLIENT	NUMERO DU DOSSIER		PIECE OU LOCAL
OPH77	13LBR0002 04/09/2019		Séjour (Rez de chaussée)
ELEMENT	DESCRIPTIF DU LABORATOIRE	DATE DE PRELEVEMENT	NOM DE L'OPERATEUR
Fibre de verre	Enduit plâtreux blanc en vrac non séparable + toile fibreuse blanche non séparable + peintures multiples non séparable	04/09/2019	TAVARES Serge
LOCALISATION		RESULTAT	
Mur D		Amiante non détecté

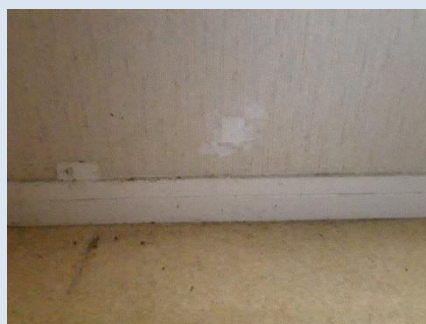
**PRELEVEMENT : 13LBR0002P003**

NOM DU CLIENT	NUMERO DU DOSSIER	PIECE OU LOCAL	
OPH77	13LBR0002 04/09/2019	Chambre 2 (Rez de chaussée)	
ELEMENT	DESCRIPTIF DU LABORATOIRE	DATE DE PRELEVEMENT	NOM DE L'OPERATEUR
Papier peint	Enduit plâtreux blanc en vrac non séparable + papier peint non séparable	04/09/2019	TAVARES Serge
LOCALISATION		RESULTAT	
Mur A		Amiante non détecté

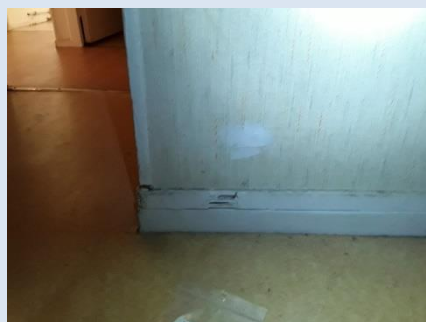
**PRELEVEMENT : 13LBR0002P004**

NOM DU CLIENT	NUMERO DU DOSSIER	PIECE OU LOCAL	
OPH77	13LBR0002 04/09/2019	Chambre 2 (Rez de chaussée)	
ELEMENT	DESCRIPTIF DU LABORATOIRE	DATE DE PRELEVEMENT	NOM DE L'OPERATEUR
Papier peint	Enduit plâtreux blanc en vrac non séparable + peinture non séparable + papier peint non séparable	04/09/2019	TAVARES Serge
LOCALISATION		RESULTAT	
Mur D		Amiante non détecté

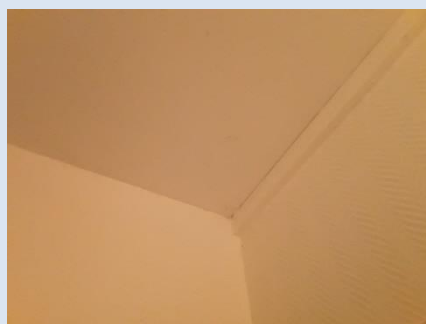
PRELEVEMENT : 13LBR0002P005			
NOM DU CLIENT	NUMERO DU DOSSIER	PIECE OU LOCAL	
OPH77	13LBR0002 04/09/2019	Dégagement (Rez de chaussée)	
ELEMENT	DESCRIPTIF DU LABORATOIRE	DATE DE PRELEVEMENT	NOM DE L'OPERATEUR
Enduit / Peinture béton	Enduit gris en vrac hétérogène non séparable + peinture non séparable	04/09/2019	TAVARES Serge
LOCALISATION		RESULTAT	
Plafond		Amiante non détecté

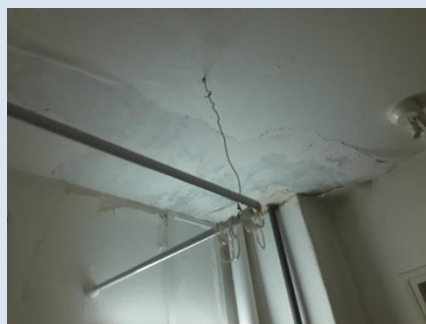
PRELEVEMENT : 13LBR0002P006			
NOM DU CLIENT	NUMERO DU DOSSIER	PIECE OU LOCAL	
OPH77	13LBR0002 04/09/2019	Salle de bains (Rez de chaussée)	
ELEMENT	DESCRIPTIF DU LABORATOIRE	DATE DE PRELEVEMENT	NOM DE L'OPERATEUR
Enduit / Peinture béton	Enduit plâtreux blanc en vrac non séparable + peintures multiples non séparable	04/09/2019	TAVARES Serge
LOCALISATION		RESULTAT	
Plafond		Amiante non détecté

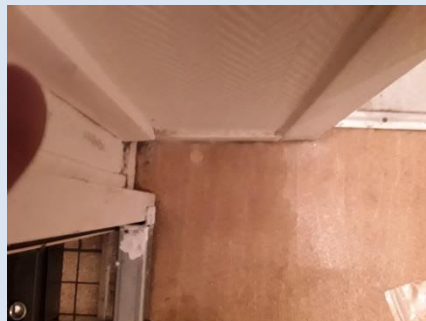
PRELEVEMENT : 13LBR0002P007			
NOM DU CLIENT	NUMERO DU DOSSIER	PIECE OU LOCAL	
OPH77	13LBR0002 04/09/2019	Entrée (Rez de chaussée)	
ELEMENT	DESCRIPTIF DU LABORATOIRE	DATE DE PRELEVEMENT	NOM DE L'OPERATEUR
Revêtement souple	Revêtement souple beige	04/09/2019	TAVARES Serge
LOCALISATION		RESULTAT	
Sol		Fr1:Amiante non détecté

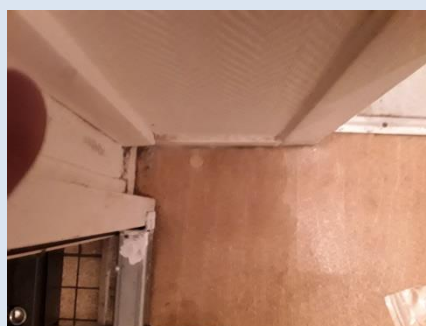
PRELEVEMENT : 13LBR0002P007			
NOM DU CLIENT	NUMERO DU DOSSIER	PIECE OU LOCAL	
OPH77	13LBR0002 04/09/2019	Entrée (Rez de chaussée)	
ELEMENT	DESCRIPTIF DU LABORATOIRE	DATE DE PRELEVEMENT	NOM DE L'OPERATEUR
Revêtement souple	Revêtement souple marron	04/09/2019	TAVARES Serge
LOCALISATION		RESULTAT	
Sol		Fr2:Amiante non détecté

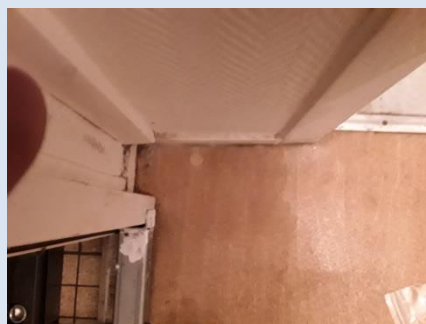
PIECE	ETAGE	ELEMENTS	DESCRIPTIF LABORATOIRE	REPERAGE	Echantillon	METHODE	ETAT	RESULTAT
Entrée	Rez de chaussée	Revêtement souple	Colle polymère jaune avec poussières non séparable + dalle dure cassante grise en vrac + colle bitumineuse noire non séparable	Sol	13LBR0002P007	RESULTAT ANALYSE	DEGRADATION PARTIELLE	Fr3:Amiante détecté (Chrysotile)
Dégagement	Rez de chaussée	Revêtement souple	Colle polymère jaune avec poussières non séparable + dalle dure cassante grise en vrac + colle bitumineuse noire non séparable	Sol	13LBR0002P007	ZPSO	DEGRADATION PARTIELLE	Fr3:Amiante détecté (Chrysotile)
Séjour	Rez de chaussée	Revêtement souple	Colle polymère jaune avec poussières non séparable + dalle dure cassante grise en vrac + colle bitumineuse noire non séparable	Sol	13LBR0002P007	ZPSO	DEGRADATION PARTIELLE	Fr3:Amiante détecté (Chrysotile)
Cuisine	Rez de chaussée	Revêtement souple	Colle polymère jaune non séparable + colle beige non séparable + joint cassant beige	Sol	13LBR0002P008	RESULTAT ANALYSE	DEGRADATION PARTIELLE	Fr3:Amiante détecté (Chrysotile)

PRELEVEMENT : 13LBR0002P007			
NOM DU CLIENT	NUMERO DU DOSSIER	PIECE OU LOCAL	
OPH77	13LBR0002 04/09/2019	Entrée (Rez de chaussée)	
ELEMENT	DESCRIPTIF DU LABORATOIRE	DATE DE PRELEVEMENT	NOM DE L'OPERATEUR
Revêtement souple	Colle polymère jaune avec poussières non séparable + dalle dure cassante grise en vrac + colle bitumineuse noire non séparable	04/09/2019	TAVARES Serge
LOCALISATION		RESULTAT	
Sol		Fr3:Amiante détecté (Chrysotile)

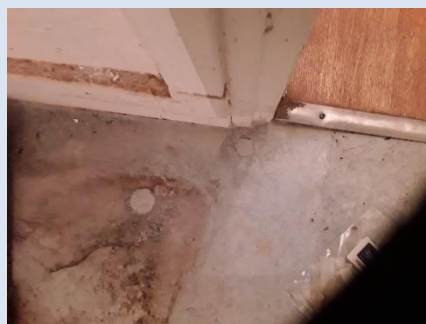
PRELEVEMENT : 13LBR0002P008			
NOM DU CLIENT	NUMERO DU DOSSIER	PIECE OU LOCAL	
OPH77	13LBR0002 04/09/2019	Cuisine (Rez de chaussée)	
ELEMENT	DESCRIPTIF DU LABORATOIRE	DATE DE PRELEVEMENT	NOM DE L'OPERATEUR
Revêtement souple	Revêtement souple beige	04/09/2019	TAVARES Serge
LOCALISATION		RESULTAT	
Sol		Fr1:Amiante non détecté

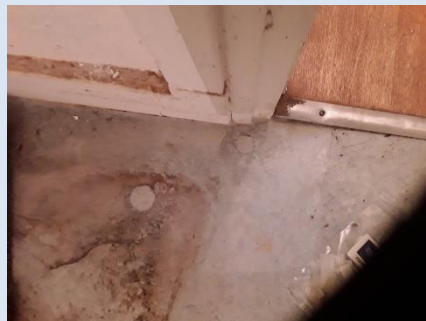
PRELEVEMENT : 13LBR0002P008			
NOM DU CLIENT	NUMERO DU DOSSIER	PIECE OU LOCAL	
OPH77	13LBR0002 04/09/2019	Cuisine (Rez de chaussée)	
ELEMENT	DESCRIPTIF DU LABORATOIRE	DATE DE PRELEVEMENT	NOM DE L'OPERATEUR
Revêtement souple	Matériau compact beige	04/09/2019	TAVARES Serge
LOCALISATION		RESULTAT	
Sol		Fr2:Amiante non détecté

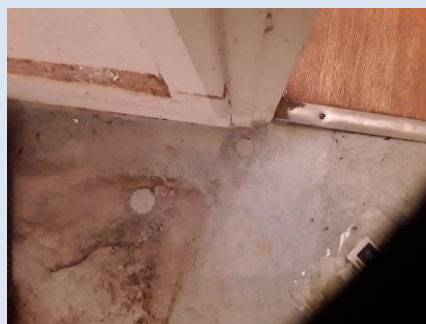
PIECE	ETAGE	ELEMENTS	DESCRIPTIF LABORATOIRE	REPERAGE	Echantillon	METHODE	ETAT	RESULTAT
Chambre 1	Rez de chaussée	Revêtement souple	Colle polymère jaune non séparable + colle beige non séparable + joint cassant beige	Sol	13LBR0002P008	ZPSO	DEGRADATION PARTIELLE	Fr3:Amiante détecté (Chrysotile)
Chambre 2	Rez de chaussée	Revêtement souple	Colle polymère jaune non séparable + colle beige non séparable + joint cassant beige	Sol	13LBR0002P008	ZPSO	DEGRADATION PARTIELLE	Fr3:Amiante détecté (Chrysotile)
Placard	Rez de chaussée	Revêtement souple	Colle polymère jaune non séparable + colle beige non séparable + joint cassant beige	Sol	13LBR0002P008	ZPSO	DEGRADATION PARTIELLE	Fr3:Amiante détecté (Chrysotile)
Salle de bains	Rez de chaussée	Revêtement souple	Colle polymère jaune non séparable + colle beige non séparable + joint cassant beige	Sol	13LBR0002P008	ZPSO	DEGRADATION PARTIELLE	Fr3:Amiante détecté (Chrysotile)

WC	Rez de chaussée	Revêtement souple	Colle polymère jaune non séparable + colle beige non séparable + joint cassant beige	Sol	13LBR0002P008	ZPSO	DEGRADATION PARTIELLE	Fr3:Amiante détecté (Chrysotile)

PRELEVEMENT : 13LBR0002P008			
NOM DU CLIENT	NUMERO DU DOSSIER	PIECE OU LOCAL	
OPH77	13LBR0002 04/09/2019	Cuisine (Rez de chaussée)	
ELEMENT	DESCRIPTIF DU LABORATOIRE	DATE DE PRELEVEMENT	NOM DE L'OPERATEUR
Revêtement souple	Colle polymère jaune non séparable + colle beige non séparable + joint cassant beige	04/09/2019	TAVARES Serge
LOCALISATION		RESULTAT	
Sol		Fr3:Amiante détecté (Chrysotile)

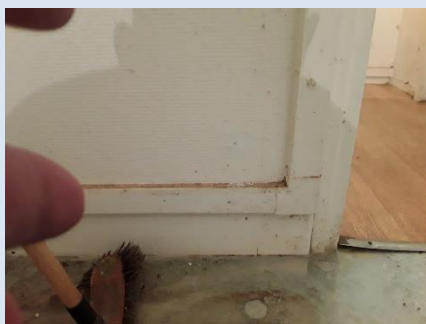
PRELEVEMENT : 13LBR0002P009			
NOM DU CLIENT	NUMERO DU DOSSIER	PIECE OU LOCAL	
OPH77	13LBR0002 04/09/2019	Cuisine (Rez de chaussée)	
ELEMENT	DESCRIPTIF DU LABORATOIRE	DATE DE PRELEVEMENT	NOM DE L'OPERATEUR
Fibre de verre	Matériau plâtreux blanc en vrac non séparable + papier non séparable + toile fibreuse blanche non séparable + peintures multiples	04/09/2019	TAVARES Serge
LOCALISATION		RESULTAT	
Mur D		Amiante non détecté

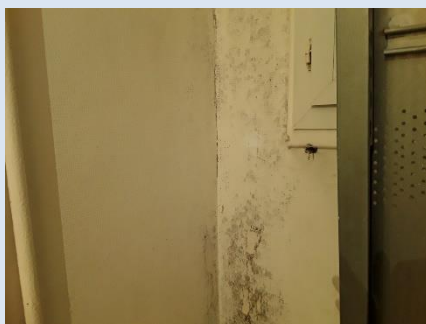
PRELEVEMENT : 13LBR0002P010			
NOM DU CLIENT	NUMERO DU DOSSIER	PIECE OU LOCAL	
OPH77	13LBR0002 04/09/2019	Cuisine (Rez de chaussée)	
ELEMENT	DESCRIPTIF DU LABORATOIRE	DATE DE PRELEVEMENT	NOM DE L'OPERATEUR
Fibre de verre	Toile fibreuse blanche non séparable + peintures multiples non séparable	04/09/2019	TAVARES Serge
LOCALISATION		RESULTAT	
Mur B		Amiante non détecté

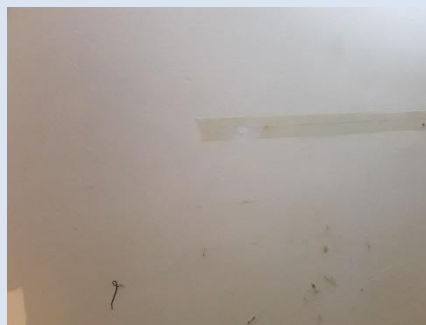
PRELEVEMENT : 13LBR0002P011			
NOM DU CLIENT	NUMERO DU DOSSIER		PIECE OU LOCAL
OPH77	13LBR0002 04/09/2019		Placard (Rez de chaussée)
ELEMENT	DESCRIPTIF DU LABORATOIRE	DATE DE PRELEVEMENT	NOM DE L'OPERATEUR
Enduit / Peinture béton	Enduit plâtreux blanc en vrac non séparable + peinture non séparable	04/09/2019	TAVARES Serge
LOCALISATION		RESULTAT	
Mur B		Amiante non détecté

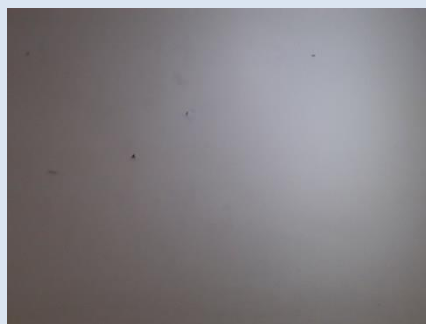
PRELEVEMENT : 13LBR0002P012			
NOM DU CLIENT	NUMERO DU DOSSIER		PIECE OU LOCAL
OPH77	13LBR0002 04/09/2019		Placard (Rez de chaussée)
ELEMENT	DESCRIPTIF DU LABORATOIRE	DATE DE PRELEVEMENT	NOM DE L'OPERATEUR
Enduit / Peinture plaque de plâtre	Enduit plâtreux blanc en vrac non séparable + carton non séparable + peinture non séparable	04/09/2019	TAVARES Serge
LOCALISATION		RESULTAT	
Mur C		Amiante non détecté
