Rapport de mission de repérage des matériaux et produits contenant de l'amiante avant réalisation de travaux

2 SQUARE B PASCAL LGT 1

1
77000 MELUN

RAPPORT N° :	13LBR0101	Laboratoire d'Analyses :	ITGA
Repérage réalisé le :	06/12/2017	Adresse laboratoire :	3 RUE ARMAND HERPIN LACROIX - CS 46537 35065 RENNES CEDEX
Accompagnateur :		Numéro d'accréditation :	1-5967
Par :	Mickaël JULIEN	Organisme d'assurance professionnelle :	ALLIANZ
N° certificat :	CPDI 4129	Adresse assurance :	Direction Opérations Entreprises 5C Esplanade Charles de Gaulle 33081 BORDEAUX CEDEX
Date d'obtention :	01/01/2017	N° de contrat d'assurance :	55897385
Organisme certificateur	I.CERT Parc Edonia - Bâtiment G - Rue de la Terre Victoria - 35760 SAINT- GREGOIRE	Date de validité :	31/12/2017

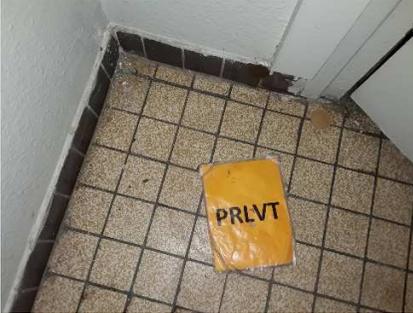
PRELEVEMENT : 13LBR0101P001			
NOM DU CLIENT	NUMERO DU DOSSIER		PIECE OU LOCAL
OPH77	13LBR0101 06/12/2017		Cuisine
ELEMENT	DESCRIPTIF DU LABORATOIRE	DATE DE PRELEVEMENT	NOM DE L'OPERATEUR
Carrelage	Colle grise + matériau compact gris hétérogène non séparable + couche plâtreuse beige non séparable + carrelage	06/12/2017	JULIEN Mickaël
LOCALISATION		RESULTAT	
Sol		Amiante non détecté	
EMPLACEMENT

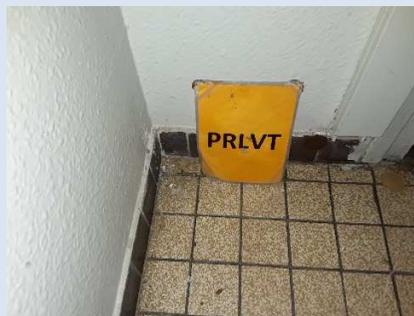
PRELEVEMENT : 13LBR0101P002			
NOM DU CLIENT	NUMERO DU DOSSIER		PIECE OU LOCAL
OPH77	13LBR0101 06/12/2017		Cuisine
ELEMENT	DESCRIPTIF DU LABORATOIRE	DATE DE PRELEVEMENT	NOM DE L'OPERATEUR
Plinthes	Colle grise + couche plâtreuse blanche non séparable + carrelage	06/12/2017	JULIEN Mickaël
LOCALISATION		RESULTAT	
Mur D		Amiante non détecté

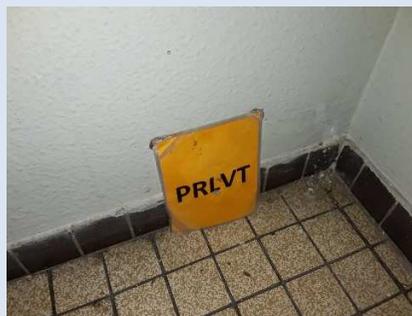
PRELEVEMENT : 13LBR0101P003			
NOM DU CLIENT	NUMERO DU DOSSIER		PIECE OU LOCAL
OPH77	13LBR0101 06/12/2017		Cuisine
ELEMENT	DESCRIPTIF DU LABORATOIRE	DATE DE PRELEVEMENT	NOM DE L'OPERATEUR
Enduit béton	Enduit plâtreux blanc en faible quantité en vrac + peintures multiples non séparable + matériau beige en faible quantité en vrac non séparable	06/12/2017	JULIEN Mickaël
LOCALISATION		RESULTAT	
Mur C		Amiante détecté (Chrysotile)

Fraction Analyisée	Technique analytique et date d'analyse	Résultat	Type d'amiante	Nb de préparations
▶ Enduit plâtreux blanc en faible quantité en vrac + peintures multiples non séparable + matériau beige en faible quantité en vrac non séparable	META le 13/12/2017	Présence de fibres d'amiante	Chrysotile	1

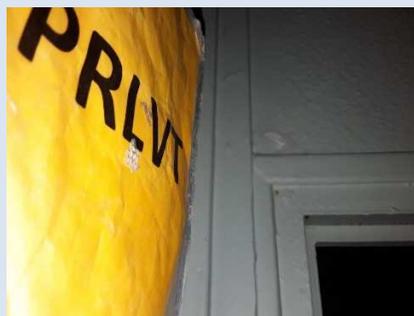
PRELEVEMENT : 13LBR0101P004			
NOM DU CLIENT	NUMERO DU DOSSIER		PIECE OU LOCAL
OPH77	13LBR0101 06/12/2017		Salle de bains et WC
ELEMENT	DESCRIPTIF DU LABORATOIRE	DATE DE PRELEVEMENT	NOM DE L'OPERATEUR
Enduit / Peinture plaque de plâtre	Enduit plâtreux blanc en vrac + papier non séparable + carton non séparable + peinture non séparable	06/12/2017	JULIEN Mickaël
LOCALISATION		RESULTAT	
Mur G		Amiante détecté (Chrysotile)

Fraction Analyisée	Technique analytique et date d'analyse	Résultat	Type d'amiante	Nb de préparations
▶ Enduit plâtreux blanc en vrac + papier non séparable + carton non séparable + peinture non séparable	META le 13/12/2017	Présence de fibres d'amiante	Chrysotile	1

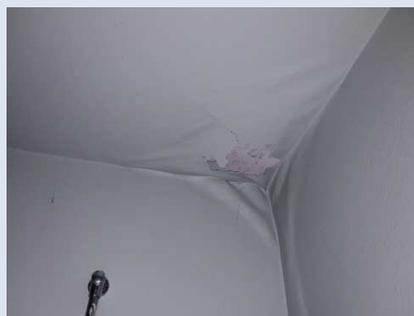
PRELEVEMENT : 13LBR0101P005			
NOM DU CLIENT	NUMERO DU DOSSIER		PIECE OU LOCAL
OPH77	13LBR0101 06/12/2017		Salle de bains et WC
ELEMENT	DESCRIPTIF DU LABORATOIRE	DATE DE PRELEVEMENT	NOM DE L'OPERATEUR
Enduit béton	Enduit plâtreux blanc en vrac + peintures multiples non séparable + matériau gris en vrac non séparable	06/12/2017	JULIEN Mickaël
LOCALISATION		RESULTAT	
Plafond		Amiante non détecté

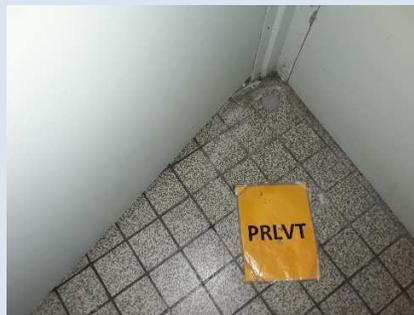
PRELEVEMENT : 13LBR0101P006			
NOM DU CLIENT	NUMERO DU DOSSIER		PIECE OU LOCAL
OPH77	13LBR0101 06/12/2017		Salle de bains et WC
ELEMENT	DESCRIPTIF DU LABORATOIRE	DATE DE PRELEVEMENT	NOM DE L'OPERATEUR
Carrelage	Colle beige + couche plâtreuse blanche non séparable + carrelage	06/12/2017	JULIEN Mickaël
LOCALISATION		RESULTAT	
Sol		Amiante non détecté

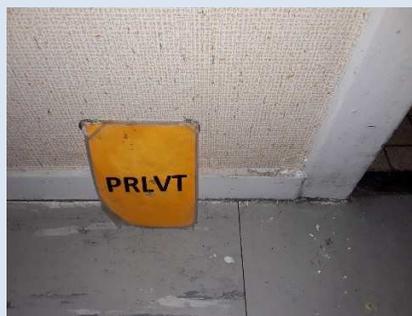
PRELEVEMENT : 13LBR0101P008			
NOM DU CLIENT	NUMERO DU DOSSIER		PIECE OU LOCAL
OPH77	13LBR0101 06/12/2017		Entrée
ELEMENT	DESCRIPTIF DU LABORATOIRE	DATE DE PRELEVEMENT	NOM DE L'OPERATEUR
Enduit plaque de plâtre	Enduit plâtreux blanc en vrac + peintures multiples non séparable + carton non séparable	06/12/2017	JULIEN Mickaël
LOCALISATION		RESULTAT	
Mur C		Amiante détecté (Chrysotile)

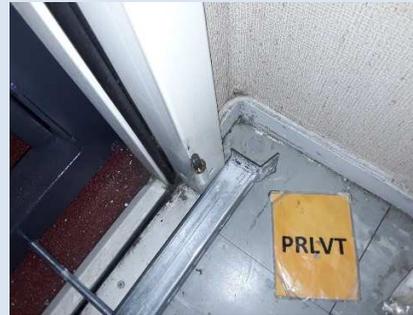
PIECE	ETAGE	ELEMENTS	DESCRIPTIF LABORATOIRE	Echantillon	REPERAGE	ETAT	RESULTAT	METHODE
		Dalle de sol	Dalle dure cassante grise	13LBR0101P010	Sol	BON ETAT	Fr1:Amiante détecté (Chrysotile)	ZSO
		Dalle de sol	Colle bitumineuse noire non séparable + ragréage gris + matériau gris en vrac hétérogène non séparable	13LBR0101P010	Sol	BON ETAT	Fr2:Amiante détecté (Chrysotile)	ZSO

PRELEVEMENT : 13LBR0101P010			
NOM DU CLIENT	NUMERO DU DOSSIER		PIECE OU LOCAL
OPH77	13LBR0101 06/12/2017		Entrée
ELEMENT	DESCRIPTIF DU LABORATOIRE	DATE DE PRELEVEMENT	NOM DE L'OPERATEUR
Dalle de sol	Dalle dure cassante grise	06/12/2017	JULIEN Mickaël
LOCALISATION		RESULTAT	
Sol		Fr1:Amiante détecté (Chrysotile)
