Rapport de mission de repérage des matériaux et produits contenant de l'amiante avant réalisation de travaux

2 SQUARE B PASCAL - APT 301

| RAPPORT N° : | 13LBR0301 | Laboratoire d'Analyses : | ITGA |
| Repérage réalisé le : | 28/09/2017 | Adresse laboratoire : | 3 RUE ARMAND HERPIN LACROIX - CS 46537 35065 RENNES CEDEX |

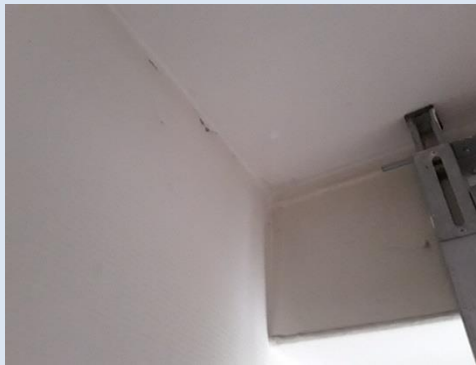
| PRELEVEMENT : 13LBR0301P002 | | | | |
|---|--|---|---|---|
| Plafond | | | Amiante non détecté | |

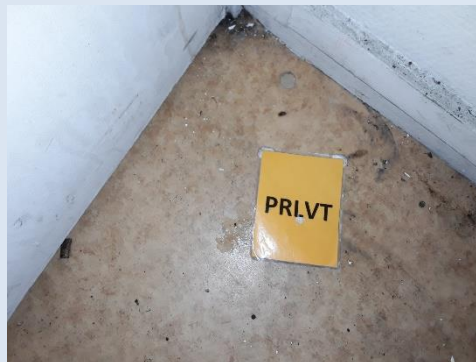
| PRELEVEMENT : 13LBR0301P003 | | | |

| PRELEVEMENT : 13LBR0301P003 | | | |
|---|--|---|---|
| Sol | | Fr1:Amiante non détecté | |

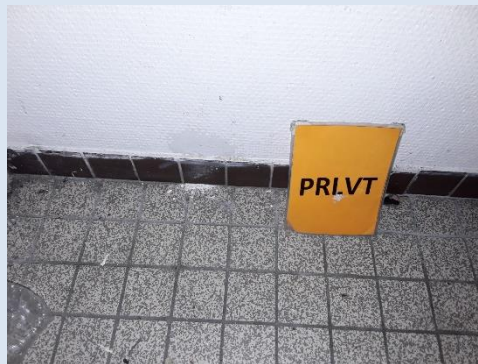
| PRELEVEMENT : 13LBR0301P005 | | | | |

| PRELEVEMENT : 13LBR0301P005 | | | | |
|---|---|---|---|---|
| Mur B | | | Amiante non détecté | |

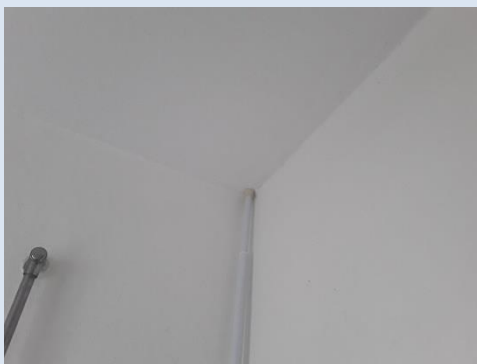
| PRELEVEMENT : 13LBR0301P006 | | | |

| PRELEVEMENT : 13LBR0301P006 | | | |
|---|---|---|---|
| Plafond | | Amiante non détecté | |

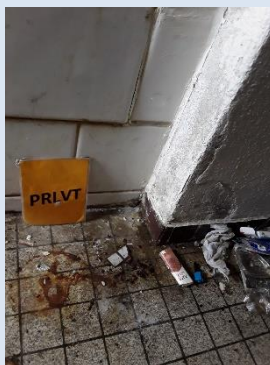
| PRELEVEMENT : 13LBR0301P007 | | | |

| PRELEVEMENT : 13LBR0301P007 | | | |
|---|---|---|---|
| Mur D | | Amiante non détecté | |

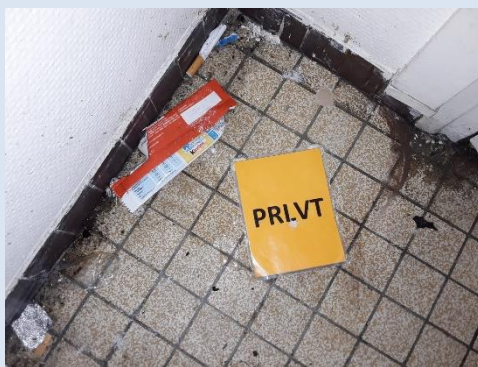
| PRELEVEMENT : 13LBR0301P008 | | | | |

| PRELEVEMENT : 13LBR0301P008 | | | | |
|---|--|---|---|---|
| Sol | | | Amiante non détecté | |

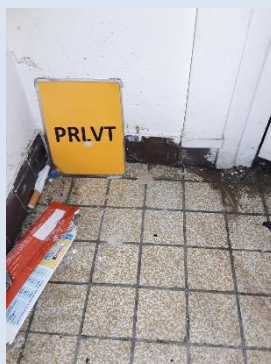
| PRELEVEMENT : 13LBR0301P009 | | | | |

| PRELEVEMENT : 13LBR0301P009 | | | | |
|---|---|---|---|---|
| Mur C | | | Fr2:Amiante non détecté | |

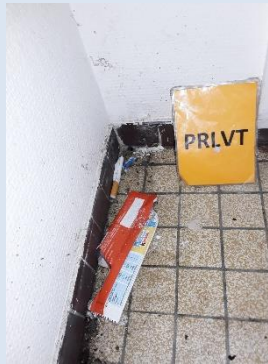
| PRELEVEMENT : 13LBR0301P009 | | | |

| PRELEVEMENT : 13LBR0301P010 | | | | |
|---|--|---|---|---|
| Mur D | | | Amiante détecté (Chrysotile) | |

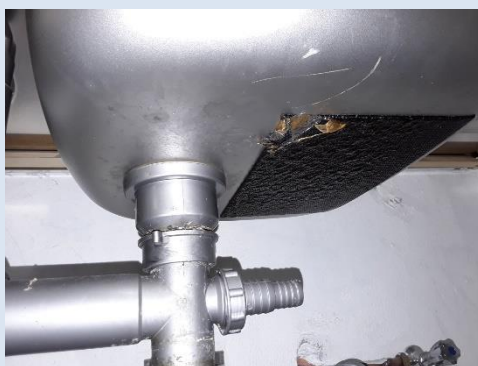
| PRELEVEMENT : 13LBR0301P011 | | | |

| PRELEVEMENT : 13LBR0301P011 | | | |
|---|---|---|---|
| Sous évier | | Amiante non détecté | |
