Rapport de mission de repérage des matériaux et produits contenant de l'amiante avant réalisation de travaux

4 SQUARE B. PASCAL

MODULE 13LBS0101
77000 MELUN

RAPPORT N° :	13LBS0101	Laboratoire d'Analyses :	ITGA
Repérage réalisé le :	19/02/2019	Adresse laboratoire :	3 RUE ARMAND HERPIN LACROIX - CS 46537 35065 RENNES CEDEX
Accompagnateur :		Numéro d'accréditation :	1-5967
Par :	Ronald FRANCHINARD	Organisme d'assurance professionnelle :	AXA France
N° certificat :		Adresse assurance :	313 Terrasses de l'Arche 92727 NANTERRE CEDEX
Date d'obtention :		N° de contrat d'assurance :	10158549604
Organisme certificateur		Date de validité :	31/12/2019

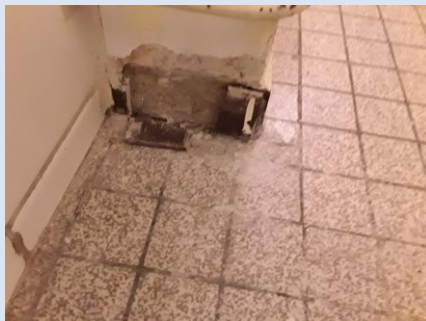
PRELEVEMENT : 13LBS0101P003			
NOM DU CLIENT	NUMERO DU DOSSIER	PIECE OU LOCAL	
OPH77	13LBS0101 19/02/2019	Salle de bains (RC)	
ELEMENT	DESCRIPTIF DU LABORATOIRE	DATE DE PRELEVEMENT	NOM DE L'OPERATEUR
Colle plinthe	Colle grise	19/02/2019	FRANCHINARD Ronald
LOCALISATION		RESULTAT	
Mur D		Fr1:Amiante non détecté

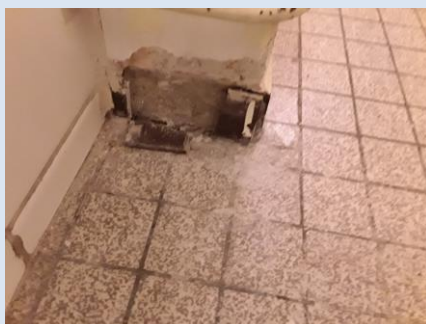
PRELEVEMENT : 13LBS0101P003			
NOM DU CLIENT	NUMERO DU DOSSIER	PIECE OU LOCAL	
OPH77	13LBS0101 19/02/2019	Salle de bains (RC)	
ELEMENT	DESCRIPTIF DU LABORATOIRE	DATE DE PRELEVEMENT	NOM DE L'OPERATEUR
Colle plinthe	Carrelage	19/02/2019	FRANCHINARD Ronald
LOCALISATION		RESULTAT	
Mur D		Fr2:Amiante non détecté

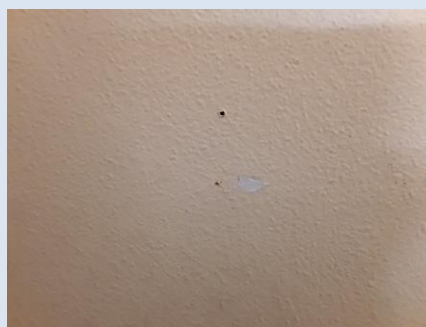
PRELEVEMENT : 13LBS0101P004			
NOM DU CLIENT	NUMERO DU DOSSIER	PIECE OU LOCAL	
OPH77	13LBS0101 19/02/2019	Salle de bains (RC)	
ELEMENT	DESCRIPTIF DU LABORATOIRE	DATE DE PRELEVEMENT	NOM DE L'OPERATEUR
Enduit béton	Enduit plâtreux blanc en vrac + peintures multiples non séparable	19/02/2019	FRANCHINARD Ronald
LOCALISATION		RESULTAT	
Mur A		Amiante non détecté

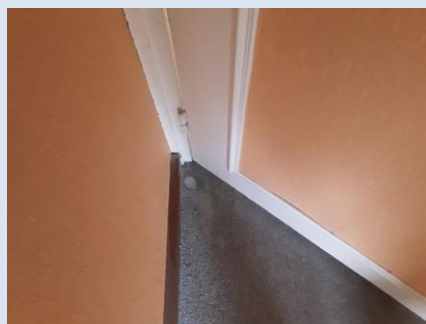
PRELEVEMENT : 13LBS0101P009			
NOM DU CLIENT	NUMERO DU DOSSIER	PIECE OU LOCAL	
OPH77	13LBS0101 19/02/2019	Chambre 2 (RC)	
ELEMENT	DESCRIPTIF DU LABORATOIRE	DATE DE PRELEVEMENT	NOM DE L'OPERATEUR
Dalle de sol	Moquette grise avec couche bitumineuse non séparable + colle bitumineuse noire	19/02/2019	FRANCHINARD Ronald
LOCALISATION		RESULTAT	
Sol		Fr1:Amiante détecté (Chrysotile)

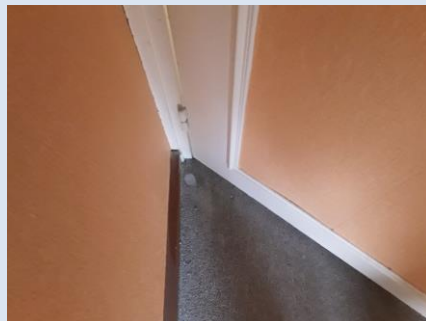
PRELEVEMENT : 13LBS0101P009			
NOM DU CLIENT	NUMERO DU DOSSIER	PIECE OU LOCAL	
OPH77	13LBS0101 19/02/2019	Chambre 2 (RC)	
ELEMENT	DESCRIPTIF DU LABORATOIRE	DATE DE PRELEVEMENT	NOM DE L'OPERATEUR
Dalle de sol	Matériau gris hétérogène	19/02/2019	FRANCHINARD Ronald
LOCALISATION		RESULTAT	
Sol		Fr2:Amiante non détecté

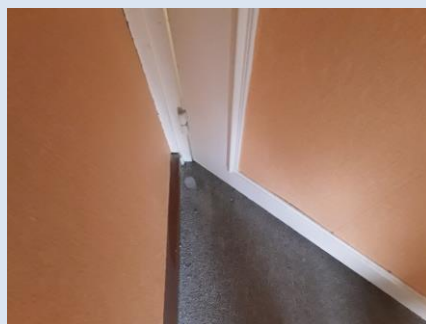
PRELEVEMENT : 13LBS0101P009			
NOM DU CLIENT	NUMERO DU DOSSIER	PIECE OU LOCAL	
OPH77	13LBS0101 19/02/2019	Chambre 2 (RC)	
ELEMENT	DESCRIPTIF DU LABORATOIRE	DATE DE PRELEVEMENT	NOM DE L'OPERATEUR
Dalle de sol	Dalle dure cassante grise	19/02/2019	FRANCHINARD Ronald
LOCALISATION		RESULTAT	
Sol		Fr3:Amiante détecté (Chrysotile)

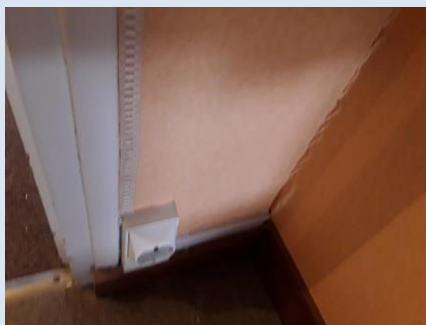
PRELEVEMENT : 13LBS0101P010			
NOM DU CLIENT	NUMERO DU DOSSIER	PIECE OU LOCAL	
OPH77	13LBS0101 19/02/2019	Chambre 2 (RC)	
ELEMENT	DESCRIPTIF DU LABORATOIRE	DATE DE PRELEVEMENT	NOM DE L'OPERATEUR
Enduit plaque de plâtre	Enduit plâtreux blanc en vrac + peinture non séparable + carton non séparable	19/02/2019	FRANCHINARD Ronald
LOCALISATION		RESULTAT	
Mur D		Amiante non détecté

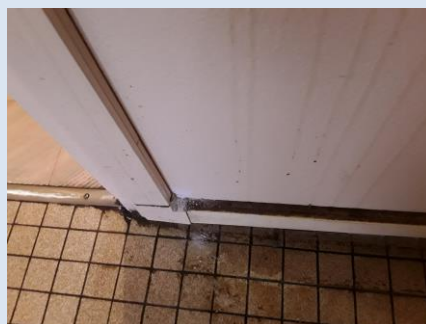
Cuisine	RC	Enduit plaque de plâtre	Enduit plâtreux blanc en vrac + peinture non séparable + carton non séparable	Mur D	13LBS0101P012	RESULTAT ANALYSE	BON ETAT	Présence de fibres d'amiante (*)

NOM DU CLIENT	NUMERO DU DOSSIER	PIECE OU LOCAL	
OPH77	13LBS0101 19/02/2019	Cuisine (RC)	
ELEMENT	DESCRIPTIF DU LABORATOIRE	DATE DE PRELEVEMENT	NOM DE L'OPERATEUR
Enduit plaque de plâtre	Enduit plâtreux blanc en vrac + peinture non séparable + carton non séparable	19/02/2019	FRANCHINARD Ronald
LOCALISATION		RESULTAT	
Mur D		Présence de fibres d'amiante (*)
