## Rapport de mission de repérage des matériaux et produits contenant de l'amiante avant réalisation de travaux

Norme NF X 46-020 V .2017

4 SQUARE BLAISE PASCAL

LOGEMENT 1  
77000 MELUN

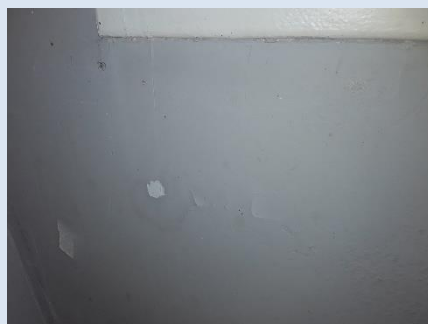
PRELEVEMENT : 13LBS0201P001			
NOM DU CLIENT	NUMERO DU DOSSIER		PIECE OU LOCAL
OPH77	13LBS0201 27/06/2019		Cuisine (R+2)
ELEMENT	DESCRIPTIF DU LABORATOIRE	DATE DE PRELEVEMENT	NOM DE L'OPERATEUR
Enduit béton	Enduit plâtreux blanc en vrac non séparable + peintures multiples non séparable	27/06/2019	BRUNOT Tristan
LOCALISATION		RESULTAT	
Mur B		Amiante non détecté

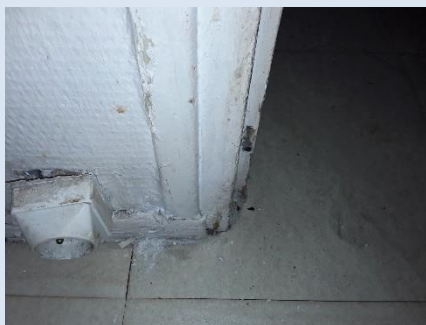
PRELEVEMENT : 13LBS0201P003			
NOM DU CLIENT	NUMERO DU DOSSIER	PIECE OU LOCAL	
OPH77	13LBS0201 27/06/2019	Séjour (R+2)	
ELEMENT	DESCRIPTIF DU LABORATOIRE	DATE DE PRELEVEMENT	NOM DE L'OPERATEUR
Enduit plaque de plâtre	Enduit plâtreux blanc en vrac non séparable + peinture non séparable	27/06/2019	BRUNOT Tristan
LOCALISATION		RESULTAT	
Mur D		Amiante non détecté

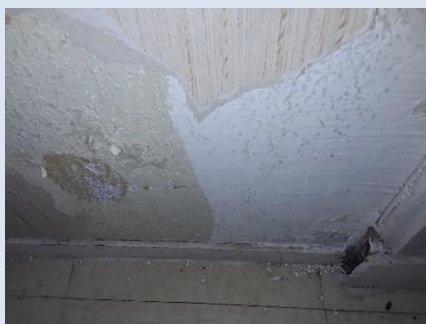
PRELEVEMENT : 13LBS0201P004			
NOM DU CLIENT	NUMERO DU DOSSIER	PIECE OU LOCAL	
OPH77	13LBS0201 27/06/2019	Chambre 1 (R+2)	
ELEMENT	DESCRIPTIF DU LABORATOIRE	DATE DE PRELEVEMENT	NOM DE L'OPERATEUR
Enduit béton	Enduit plâtreux blanc en vrac non séparable + peinture non séparable + papier non séparable	27/06/2019	BRUNOT Tristan
LOCALISATION		RESULTAT	
Mur B		Amiante non détecté

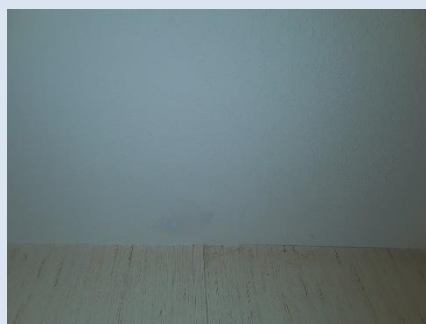
PRELEVEMENT : 13LBS0201P005			
NOM DU CLIENT	NUMERO DU DOSSIER	PIECE OU LOCAL	
OPH77	13LBS0201 27/06/2019	Chambre 2 (R+2)	
ELEMENT	DESCRIPTIF DU LABORATOIRE	DATE DE PRELEVEMENT	NOM DE L'OPERATEUR
Enduit béton	Enduit plâtreux blanc en vrac non séparable + peinture non séparable	27/06/2019	BRUNOT Tristan
LOCALISATION		RESULTAT	
Plafond		Amiante non détecté

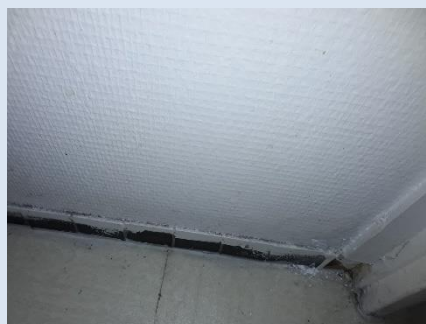
PRELEVEMENT : 13LBS0201P006			
NOM DU CLIENT	NUMERO DU DOSSIER	PIECE OU LOCAL	
OPH77	13LBS0201 27/06/2019	WC (R+2)	
ELEMENT	DESCRIPTIF DU LABORATOIRE	DATE DE PRELEVEMENT	NOM DE L'OPERATEUR
Enduit plaque de plâtre	Enduit plâtreux blanc en vrac non séparable + peinture non séparable + carton non séparable	27/06/2019	BRUNOT Tristan
LOCALISATION		RESULTAT	
Mur C		Amiante non détecté

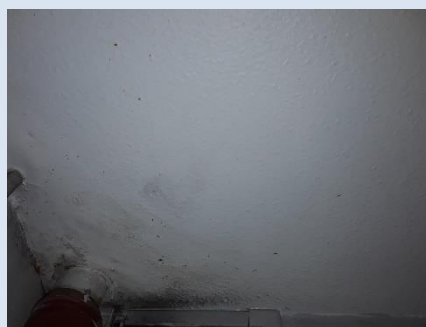
PRELEVEMENT : 13LBS0201P007			
NOM DU CLIENT	NUMERO DU DOSSIER	PIECE OU LOCAL	
OPH77	13LBS0201 27/06/2019	Salle de bains (R+2)	
ELEMENT	DESCRIPTIF DU LABORATOIRE	DATE DE PRELEVEMENT	NOM DE L'OPERATEUR
Enduit béton	Enduit plâtreux blanc en vrac non séparable + peintures multiples non séparable	27/06/2019	BRUNOT Tristan
LOCALISATION		RESULTAT	
Plafond		Amiante non détecté
