Rapport de mission de repérage des matériaux et produits contenant de l'amiante avant réalisation de travaux

4 SQUARE B PASCAL

1
77000 MELUN

RAPPORT N° :	13LBS0301	Laboratoire d'Analyses :	ITGA
Repérage réalisé le :	15/11/2017	Adresse laboratoire :	3 RUE ARMAND HERPIN LACROIX - CS 46537 35065 RENNES CEDEX
Accompagnateur :		Numéro d'accréditation :	1-5967
Par :	Gaetan BEDEL	Organisme d'assurance professionnelle :	ALLIANZ
N° certificat :	CPDI3869	Adresse assurance :	Direction Opérations Entreprises 5C Esplanade Charles de Gaulle 33081 BORDEAUX CEDEX
Date d'obtention :	22/04/2016	N° de contrat d'assurance :	55897385
Organisme certificateur	I.CERT PARC EDONIA - BAT G - RUE DE LA TERRE VICTORIA - 35760 SAINT GREGOIRE	Date de validité :	31/12/2017

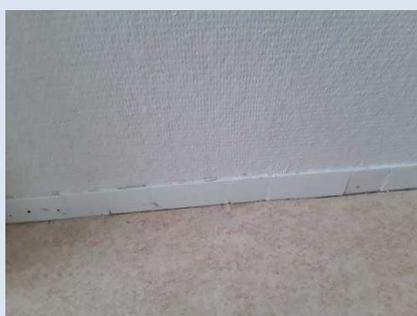
PRELEVEMENT : 13LBS0301P001			
NOM DU CLIENT	NUMERO DU DOSSIER		PIECE OU LOCAL
OPH77	13LBS0301 15/11/2017		Cuisine
ELEMENT	DESCRIPTIF DU LABORATOIRE	DATE DE PRELEVEMENT	NOM DE L'OPERATEUR
Enduit / Peinture béton	Enduit plâtreux blanc en vrac + peintures multiples non séparable	15/11/2017	BEDEL Gaetan
LOCALISATION		RESULTAT	
Mur C		Amiante non détecté

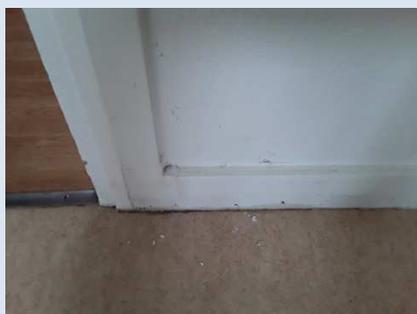
PRELEVEMENT : 13LBS0301P002			
NOM DU CLIENT	NUMERO DU DOSSIER		PIECE OU LOCAL
OPH77	13LBS0301 15/11/2017		Cuisine
ELEMENT	DESCRIPTIF DU LABORATOIRE	DATE DE PRELEVEMENT	NOM DE L'OPERATEUR
Enduit / Peinture	Enduit plâtreux blanc en faible quantité + carton non séparable + matériau plâtreux beige non séparable + papier non séparable + peinture non séparable	15/11/2017	BEDEL Gaetan
LOCALISATION		RESULTAT	
Mur D		Amiante non détecté

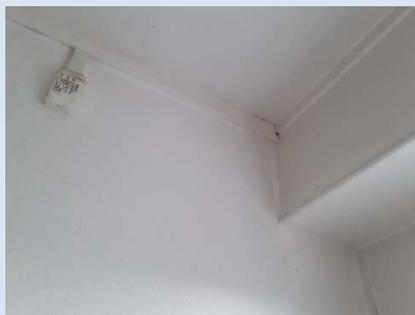
PRELEVEMENT : 13LBS0301P003			
NOM DU CLIENT	NUMERO DU DOSSIER		PIECE OU LOCAL
OPH77	13LBS0301 15/11/2017		Cuisine
ELEMENT	DESCRIPTIF DU LABORATOIRE	DATE DE PRELEVEMENT	NOM DE L'OPERATEUR
Enduit / Peinture béton	Enduit plâtreux blanc en faible quantité en vrac + peintures multiples non séparable	15/11/2017	BEDEL Gaetan
LOCALISATION		RESULTAT	
Plafonds		Amiante non détecté

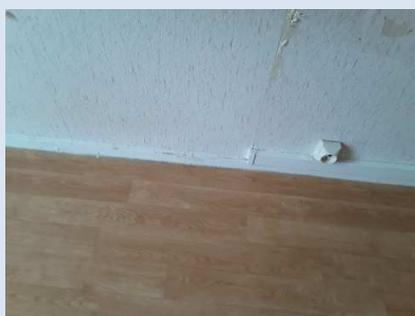
PRELEVEMENT : 13LBS0301P004			
NOM DU CLIENT	NUMERO DU DOSSIER		PIECE OU LOCAL
OPH77	13LBS0301 15/11/2017		Chambre 1
ELEMENT	DESCRIPTIF DU LABORATOIRE	DATE DE PRELEVEMENT	NOM DE L'OPERATEUR
Enduit / Peinture béton	Enduit plâtreux blanc en vrac + peintures multiples non séparable + papier en faible quantité non séparable	15/11/2017	BEDEL Gaetan
LOCALISATION		RESULTAT	
Mur C		Amiante non détecté

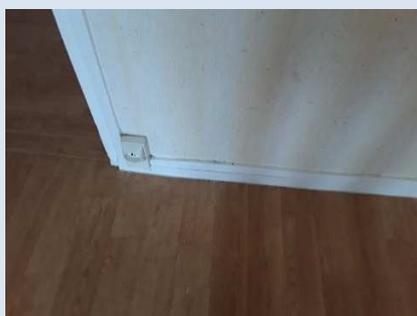
PRELEVEMENT : 13LBS0301P005			
NOM DU CLIENT	NUMERO DU DOSSIER		PIECE OU LOCAL
OPH77	13LBS0301 15/11/2017		Chambre 2
ELEMENT	DESCRIPTIF DU LABORATOIRE	DATE DE PRELEVEMENT	NOM DE L'OPERATEUR
Enduit / Peinture	Enduit plâtreux blanc en vrac + carton non séparable + matériau plâtreux beige non séparable + papier non séparable + peintures multiples non séparable	15/11/2017	BEDEL Gaetan
LOCALISATION		RESULTAT	
Mur D		Amiante non détecté

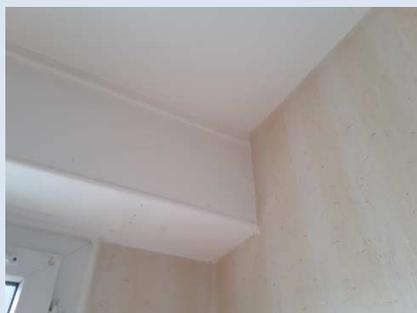
PRELEVEMENT : 13LBS0301P006			
NOM DU CLIENT	NUMERO DU DOSSIER		PIECE OU LOCAL
OPH77	13LBS0301 15/11/2017		Chambre 2
ELEMENT	DESCRIPTIF DU LABORATOIRE	DATE DE PRELEVEMENT	NOM DE L'OPERATEUR
Enduit / Peinture béton	Enduit plâtreux blanc en vrac + peinture en faible quantité non séparable + matériau gris en faible quantité non séparable	15/11/2017	BEDEL Gaetan
LOCALISATION		RESULTAT	
Plafonds		Amiante non détecté

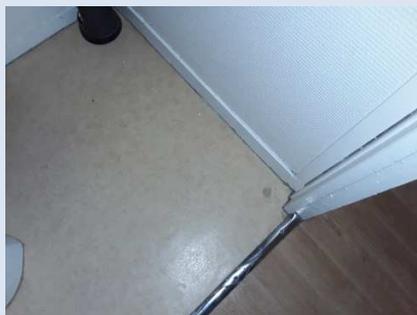
PRELEVEMENT : 13LBS0301P007			
NOM DU CLIENT	NUMERO DU DOSSIER		PIECE OU LOCAL
OPH77	13LBS0301 15/11/2017		WC
ELEMENT	DESCRIPTIF DU LABORATOIRE	DATE DE PRELEVEMENT	NOM DE L'OPERATEUR
Revêtement souple	Revêtement souple beige + colle polymère jaune + ragréage blanc non séparable	15/11/2017	BEDEL Gaetan
LOCALISATION		RESULTAT	
Sol		Amiante non détecté	
EMPLACEMENT
