Rapport de mission de repérage des matériaux et produits contenant de l'amiante avant réalisation de travaux

6 SQUARE B PASCAL LGT 2

2
77000 MELUN

RAPPORT N° :	13LBT0202	Laboratoire d'Analyses :	ITGA
Repérage réalisé le :	06/12/2017	Adresse laboratoire :	3 RUE ARMAND HERPIN LACROIX - CS 46537 35065 RENNES CEDEX
Accompagnateur :		Numéro d'accréditation :	1-5967
Par :	Mickaël JULIEN	Organisme d'assurance professionnelle :	ALLIANZ
N° certificat :	CPDI 4129	Adresse assurance :	Direction Opérations Entreprises 5C Esplanade Charles de Gaulle 33081 BORDEAUX CEDEX
Date d'obtention :	01/01/2017	N° de contrat d'assurance :	55897385
Organisme certificateur	I.CERT Parc Edonia - Bâtiment G - Rue de la Terre Victoria - 35760 SAINT-GREGOIRE	Date de validité :	31/12/2017

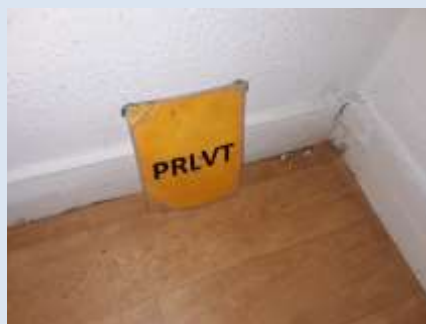
PRELEVEMENT : 13LBT0202P001			
NOM DU CLIENT	NUMERO DU DOSSIER		PIECE OU LOCAL
OPH77	13LBT0202 06/12/2017		Chambre 1
ELEMENT	DESCRIPTIF DU LABORATOIRE	DATE DE PRELEVEMENT	NOM DE L'OPERATEUR
Enduit béton	Enduit plâtreux blanc en vrac + peintures multiples non séparable	06/12/2017	JULIEN Mickaël
LOCALISATION		RESULTAT	
Mur C		Amiante détecté (Chrysotile)

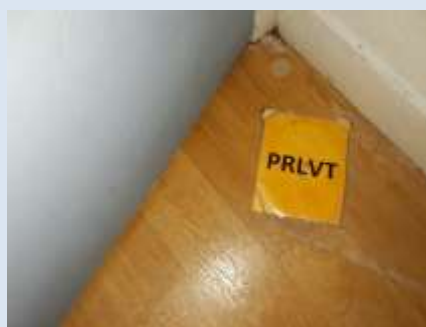
PRELEVEMENT : 13LBT0202P002			
NOM DU CLIENT	NUMERO DU DOSSIER		PIECE OU LOCAL
OPH77	13LBT0202 06/12/2017		Chambre 1
ELEMENT	DESCRIPTIF DU LABORATOIRE	DATE DE PRELEVEMENT	NOM DE L'OPERATEUR
Revêtement souple	Revêtement souple marron + ragréage gris	06/12/2017	JULIEN Mickaël
LOCALISATION		RESULTAT	
Sol		Fr1:Amiante non détecté

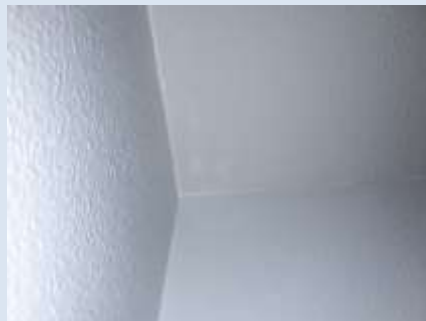
PRELEVEMENT : 13LBT0202P003

NOM DU CLIENT	NUMERO DU DOSSIER	PIECE OU LOCAL	
OPH77	13LBT0202 06/12/2017	Chambre 2	
ELEMENT	DESCRIPTIF DU LABORATOIRE	DATE DE PRELEVEMENT	NOM DE L'OPERATEUR
Enduit béton	Enduit plâtreux bleu + peinture non séparable	06/12/2017	JULIEN Mickaël
LOCALISATION		RESULTAT	
Plafond		Amiante non détecté

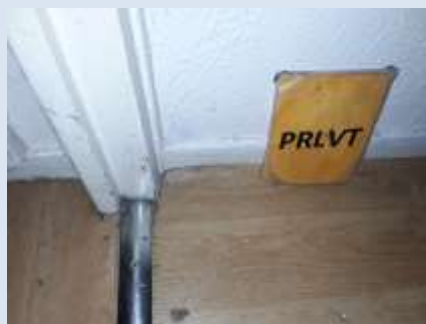
PRELEVEMENT : 13LBT0202P004

NOM DU CLIENT	NUMERO DU DOSSIER	PIECE OU LOCAL	
OPH77	13LBT0202 06/12/2017	Chambre 2	
ELEMENT	DESCRIPTIF DU LABORATOIRE	DATE DE PRELEVEMENT	NOM DE L'OPERATEUR
Enduit plaque de plâtre	Enduit plâtreux blanc avec couche cartonnée + peintures multiples non séparable	06/12/2017	JULIEN Mickaël
LOCALISATION		RESULTAT	
Mur A		Amiante non détecté

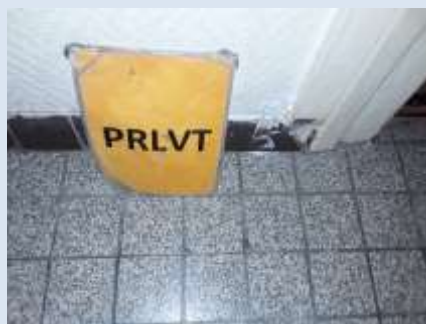
PRELEVEMENT : 13LBT0202P005			
NOM DU CLIENT	NUMERO DU DOSSIER		PIECE OU LOCAL
OPH77	13LBT0202 06/12/2017		WC
ELEMENT	DESCRIPTIF DU LABORATOIRE	DATE DE PRELEVEMENT	NOM DE L'OPERATEUR
Enduit plaque de plâtre	Enduit plâtreux blanc en vrac avec couche cartonnée + peinture non séparable + toile fibreuse blanche non séparable	06/12/2017	JULIEN Mickaël
LOCALISATION		RESULTAT	
Mur D		Amiante détecté (Chrysotile)

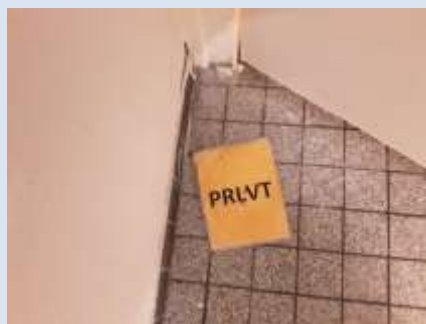
PRELEVEMENT : 13LBT0202P006			
NOM DU CLIENT	NUMERO DU DOSSIER		PIECE OU LOCAL
OPH77	13LBT0202 06/12/2017		Salle de bains
ELEMENT	DESCRIPTIF DU LABORATOIRE	DATE DE PRELEVEMENT	NOM DE L'OPERATEUR
Carrelage	Colle grise + carrelage	06/12/2017	JULIEN Mickaël
LOCALISATION		RESULTAT	
Sol		Amiante non détecté

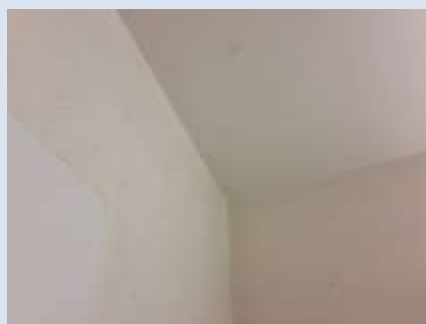
PRELEVEMENT : 13LBT0202P007			
NOM DU CLIENT	NUMERO DU DOSSIER	PIECE OU LOCAL	
OPH77	13LBT0202 06/12/2017	Salle de bains	
ELEMENT	DESCRIPTIF DU LABORATOIRE	DATE DE PRELEVEMENT	NOM DE L'OPERATEUR
Enduit béton	Enduit plâtreux blanc en vrac + peinture non séparable + toile fibreuse blanche non séparable	06/12/2017	JULIEN Mickaël
LOCALISATION		RESULTAT	
Plafond		Amiante non détecté

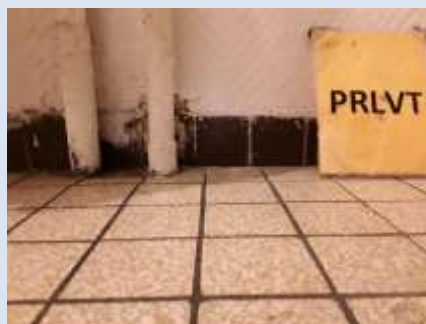
PRELEVEMENT : 13LBT0202P008			
NOM DU CLIENT	NUMERO DU DOSSIER	PIECE OU LOCAL	
OPH77	13LBT0202 06/12/2017	Cuisine	
ELEMENT	DESCRIPTIF DU LABORATOIRE	DATE DE PRELEVEMENT	NOM DE L'OPERATEUR
Enduit béton	Matériau gris non séparable + enduit plâtreux blanc en vrac + peinture non séparable	06/12/2017	JULIEN Mickaël
LOCALISATION		RESULTAT	
Mur A		Amiante non détecté

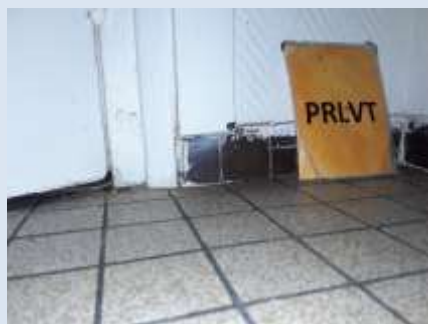
PRELEVEMENT : 13LBT0202P010			
NOM DU CLIENT	NUMERO DU DOSSIER	PIECE OU LOCAL	
OPH77	13LBT0202 06/12/2017	Cuisine	
ELEMENT	DESCRIPTIF DU LABORATOIRE	DATE DE PRELEVEMENT	NOM DE L'OPERATEUR
Plinthes	Colle grise + couche plâtreuse blanche + carrelage	06/12/2017	JULIEN Mickaël
LOCALISATION		RESULTAT	
Mur D		Amiante non détecté
