## Rapport de mission de repérage des matériaux et produits contenant de l'amiante avant réalisation de travaux

6 SQUARE B.PASCAL

77000 MELUN

RAPPORT N° :	13LBT0302	Laboratoire d'Analyses :	ITGA
Repérage réalisé le :	02/07/2018	Adresse laboratoire :	3 RUE ARMAND HERPIN LACROIX - CS 46537 35065 RENNES CEDEX
Accompagnateur :		Numéro d'accréditation :	1-5967
Par :	Samuel DUBOS	Organisme d'assurance professionnelle :	AXA France
N° certificat :	CPDI 4697	Adresse assurance :	313 Terrasses de l'Arche 92727 NANTERRE CEDEX
Date d'obtention :	27/01/2018	N° de contrat d'assurance :	10063271004
Organisme certificateur	I.Cert Parc EDONIA - Bâtiment G - Rue de la Terre Victoria - 35760 SAINT GREGOIRE	Date de validité :	31/12/2018

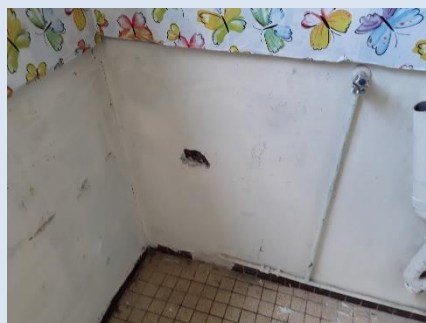
PRELEVEMENT : 13LBT0302P003			
NOM DU CLIENT	NUMERO DU DOSSIER		PIECE OU LOCAL
OPH77	13LBT0302 02/07/2018		Cuisine
ELEMENT	DESCRIPTIF DU LABORATOIRE	DATE DE PRELEVEMENT	NOM DE L'OPERATEUR
Enduit / Peinture béton	Enduit plâtreux blanc en vrac + peintures multiples non séparable	02/07/2018	DUBOS Samuel
LOCALISATION		RESULTAT	
Mur B		Amiante non détecté

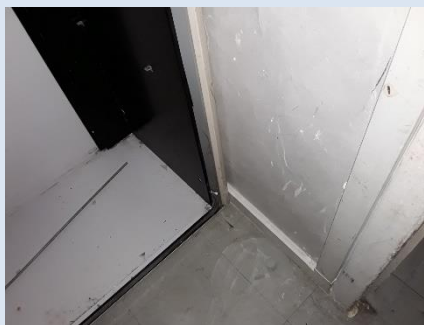
PRELEVEMENT : 13LBT0302P005			
NOM DU CLIENT	NUMERO DU DOSSIER	PIECE OU LOCAL	
OPH77	13LBT0302 02/07/2018	Débarras	
ELEMENT	DESCRIPTIF DU LABORATOIRE	DATE DE PRELEVEMENT	NOM DE L'OPERATEUR
Dalle de sol	Matériau compact gris hétérogène	02/07/2018	DUBOS Samuel
LOCALISATION		RESULTAT	
Sol		Fr2:Amiante non détecté

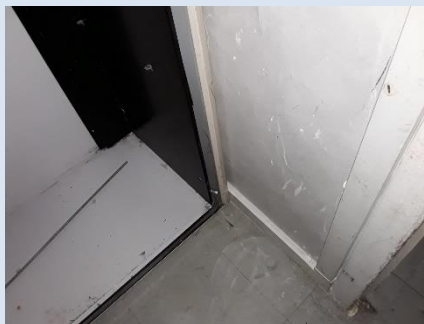
PRELEVEMENT : 13LBT0302P005			
NOM DU CLIENT	NUMERO DU DOSSIER	PIECE OU LOCAL	
OPH77	13LBT0302 02/07/2018	Débarras	
ELEMENT	DESCRIPTIF DU LABORATOIRE	DATE DE PRELEVEMENT	NOM DE L'OPERATEUR
Dalle de sol	Dalle dure cassante grise	02/07/2018	DUBOS Samuel
LOCALISATION		RESULTAT	
Sol		Fr3:Amiante détecté (Chrysotile)

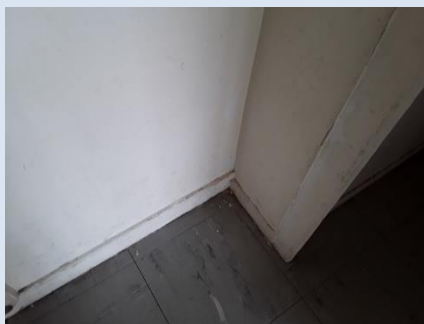
PRELEVEMENT : 13LBT0302P007

NOM DU CLIENT	NUMERO DU DOSSIER	PIECE OU LOCAL	
OPH77	13LBT0302 02/07/2018	Cuisine	
ELEMENT	DESCRIPTIF DU LABORATOIRE	DATE DE PRELEVEMENT	NOM DE L'OPERATEUR
Calicot	Matériau plâtreux blanc en vrac + carton non séparable + matériau plâtreux blanc non séparable + papier non séparable + matériau plâtreux blanc non séparable + peintures multiples non séparable	02/07/2018	DUBOS Samuel
LOCALISATION		RESULTAT	
Mur D		Amiante détecté (Chrysotile)

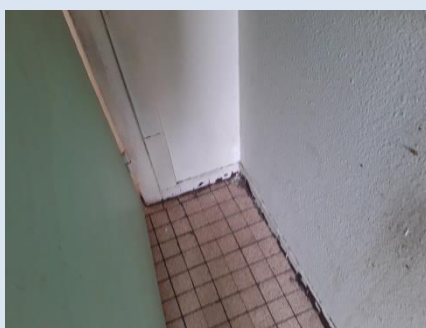
PRELEVEMENT : 13LBT0302P008

NOM DU CLIENT	NUMERO DU DOSSIER	PIECE OU LOCAL	
OPH77	13LBT0302 02/07/2018	Séjour	
ELEMENT	DESCRIPTIF DU LABORATOIRE	DATE DE PRELEVEMENT	NOM DE L'OPERATEUR
Enduit béton	Enduit plâtreux blanc en vrac + peintures multiples non séparable + papier peint en faible quantité non séparable	02/07/2018	DUBOS Samuel
LOCALISATION		RESULTAT	
Mur C		Amiante non détecté

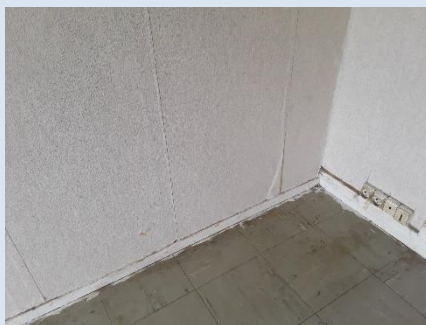
PRELEVEMENT : 13LBT0302P009			
NOM DU CLIENT	NUMERO DU DOSSIER	PIECE OU LOCAL	
OPH77	13LBT0302 02/07/2018	Chambre 3	
ELEMENT	DESCRIPTIF DU LABORATOIRE	DATE DE PRELEVEMENT	NOM DE L'OPERATEUR
Enduit / Peinture béton	Enduit plâtreux blanc en vrac + peintures multiples non séparable	02/07/2018	DUBOS Samuel
LOCALISATION		RESULTAT	
Plafond		Amiante non détecté
