Rapport de mission de repérage des matériaux et produits contenant de l'amiante avant réalisation de travaux

6 SQUARE B.PASCAL

77000 MELUN

RAPPORT N° :	13LBT0401	Laboratoire d'Analyses :	ITGA
Repérage réalisé le :	13/11/2018	Adresse laboratoire :	3 RUE ARMAND HERPIN LACROIX - CS 46537 35065 RENNES CEDEX
Accompagnateur :		Numéro d'accréditation :	1-5967
Par :	Gaetan BEDEL	Organisme d'assurance professionnelle :	AXA France
N° certificat :	CPDI3869	Adresse assurance :	313 Terrasses de l'Arche 92727 NANTERRE CEDEX
Date d'obtention :	22/04/2016	N° de contrat d'assurance :	10063271004
Organisme certificateur	I.CERT PARC EDONIA - BAT G - RUE DE LA TERRE VICTORIA - 35760 SAINT GREGOIRE	Date de validité :	31/12/2018

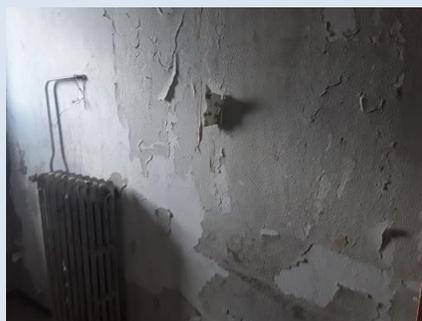
PRELEVEMENT : 13LBT0401P001			
NOM DU CLIENT	NUMERO DU DOSSIER		PIECE OU LOCAL
OPH77	13LBT0401 13/11/2018		Cuisine
ELEMENT	DESCRIPTIF DU LABORATOIRE	DATE DE PRELEVEMENT	NOM DE L'OPERATEUR
Enduit / Peinture béton	Enduit plâtreux blanc + peinture non séparable	13/11/2018	BEDEL Gaetan
LOCALISATION		RESULTAT	
Mur C		Amiante non détecté

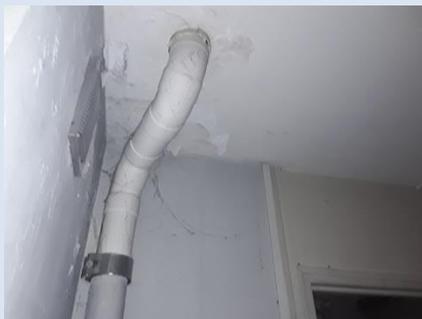
PRELEVEMENT : 13LBT0401P003			
NOM DU CLIENT	NUMERO DU DOSSIER	PIECE OU LOCAL	
OPH77	13LBT0401 13/11/2018	Salle de bains et WC	
ELEMENT	DESCRIPTIF DU LABORATOIRE	DATE DE PRELEVEMENT	NOM DE L'OPERATEUR
Enduit / Peinture béton	Enduit plâtreux blanc en faible quantité en vrac non séparable + peinture + matériau gris en faible quantité en vrac non séparable	13/11/2018	BEDEL Gaetan
LOCALISATION		RESULTAT	
Plafond		Amiante non détecté

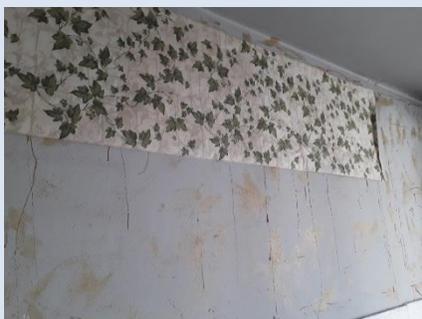
PRELEVEMENT : 13LBT0401P004			
NOM DU CLIENT	NUMERO DU DOSSIER	PIECE OU LOCAL	
OPH77	13LBT0401 13/11/2018	Séjour	
ELEMENT	DESCRIPTIF DU LABORATOIRE	DATE DE PRELEVEMENT	NOM DE L'OPERATEUR
Enduit / Peinture béton	Enduit plâtreux blanc + peintures multiples en vrac non séparable	13/11/2018	BEDEL Gaetan
LOCALISATION		RESULTAT	
Mur A		Amiante non détecté

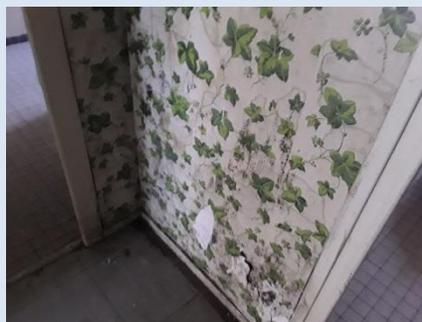
PRELEVEMENT : 13LBT0401P005			
NOM DU CLIENT	NUMERO DU DOSSIER		PIECE OU LOCAL
OPH77	13LBT0401 13/11/2018		Entrée
ELEMENT	DESCRIPTIF DU LABORATOIRE	DATE DE PRELEVEMENT	NOM DE L'OPERATEUR
Enduit / Peinture	Enduit plâtreux blanc + peinture non séparable + carton en faible quantité en vrac non séparable	13/11/2018	BEDEL Gaetan
LOCALISATION		RESULTAT	
Mur C		Amiante non détecté

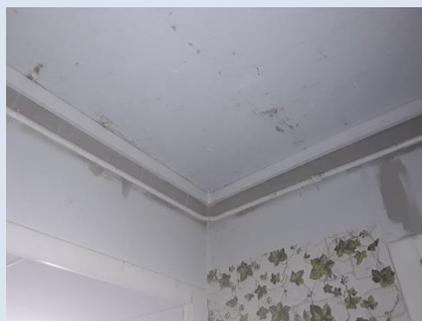
PRELEVEMENT : 13LBT0401P006			
NOM DU CLIENT	NUMERO DU DOSSIER		PIECE OU LOCAL
OPH77	13LBT0401 13/11/2018		Entrée
ELEMENT	DESCRIPTIF DU LABORATOIRE	DATE DE PRELEVEMENT	NOM DE L'OPERATEUR
Enduit / Peinture béton	Enduit plâtreux blanc en faible quantité en vrac non séparable + peintures multiples	13/11/2018	BEDEL Gaetan
LOCALISATION		RESULTAT	
Plafond		Amiante non détecté

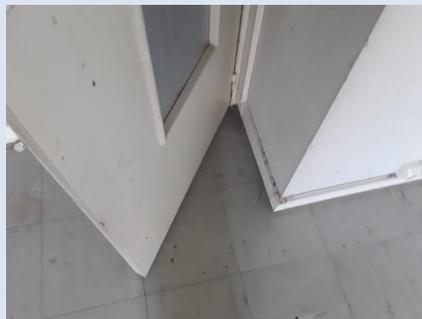
PRELEVEMENT : 13LBT0401P007			
NOM DU CLIENT	NUMERO DU DOSSIER		PIECE OU LOCAL
OPH77	13LBT0401 13/11/2018		Séjour
ELEMENT	DESCRIPTIF DU LABORATOIRE	DATE DE PRELEVEMENT	NOM DE L'OPERATEUR
Dalle de sol	Dalle dure cassante beige	13/11/2018	BEDEL Gaetan
LOCALISATION		RESULTAT	
Sol		Fr1:Amiante détecté (Chrysotile)

* Dalle dure cassante beige	META (2)	1	21/11/2018	Présence de fibres d'amiante / Chrysotile
* Colle bitumineuse noire	MOLP	1	20/11/2018	Présence de fibres d'amiante / Chrysotile
Réf dossier client : 13LBT0401-01 - 6 SQUARE B.PASCAL 77000 Réf échantillon client : 13LBT0401P008 / LOGEMENTS COLLECTIFS - - - / Salle de bains et WC Sol Carrelage				Réf échantillon ITGA : IT071811-32578 Description ITGA : Colle grise / Matériau compact gris hétérogène / Carrelage

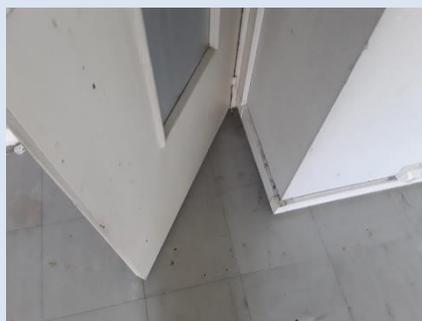
PRELEVEMENT : 13LBT0401P007			
NOM DU CLIENT	NUMERO DU DOSSIER		PIECE OU LOCAL
OPH77	13LBT0401 13/11/2018		Séjour
ELEMENT	DESCRIPTIF DU LABORATOIRE	DATE DE PRELEVEMENT	NOM DE L'OPERATEUR
Dalle de sol	Colle bitumineuse noire	13/11/2018	BEDEL Gaetan
LOCALISATION		RESULTAT	
Sol		Fr2:Amiante détecté (Chrysotile)

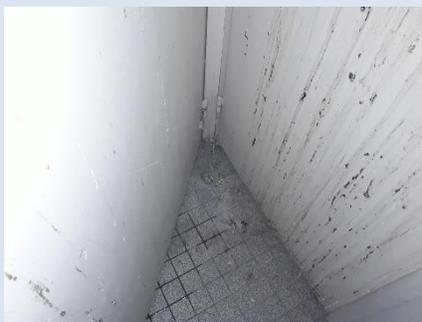
PRELEVEMENT : 13LBT0401P008			
NOM DU CLIENT	NUMERO DU DOSSIER		PIECE OU LOCAL
OPH77	13LBT0401 13/11/2018		Salle de bains et WC
ELEMENT	DESCRIPTIF DU LABORATOIRE	DATE DE PRELEVEMENT	NOM DE L'OPERATEUR
Carrelage	Colle grise non séparable + matériau compact gris hétérogène + carrelage	13/11/2018	BEDEL Gaetan
LOCALISATION		RESULTAT	
Sol		Amiante non détecté

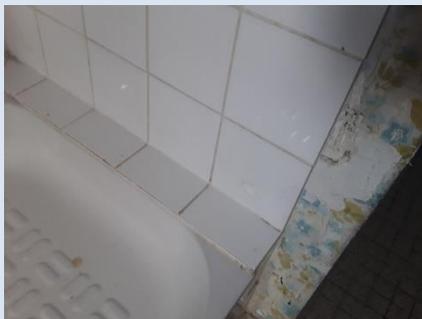
PRELEVEMENT : 13LBT0401P009			
NOM DU CLIENT	NUMERO DU DOSSIER		PIECE OU LOCAL
OPH77	13LBT0401 13/11/2018		Salle de bains et WC
ELEMENT	DESCRIPTIF DU LABORATOIRE	DATE DE PRELEVEMENT	NOM DE L'OPERATEUR
Faïence 1	Colle beige + couche plâtreuse blanche en faible quantité non séparable + papier non séparable + carrelage	13/11/2018	BEDEL Gaetan
LOCALISATION		RESULTAT	
Mur E		Amiante non détecté
