Rapport de mission de repérage des matériaux et produits contenant de l'amiante avant réalisation de travaux

6 SQ BVD PASCAL

| RAPPORT N° : | 13LBT0402 | Laboratoire d'Analyses : | ITGA |
| Repérage réalisé le : | 25/07/2018 | Adresse laboratoire : | 3 RUE ARMAND HERPIN LACROIX - CS 46537 35065 RENNES CEDEX |

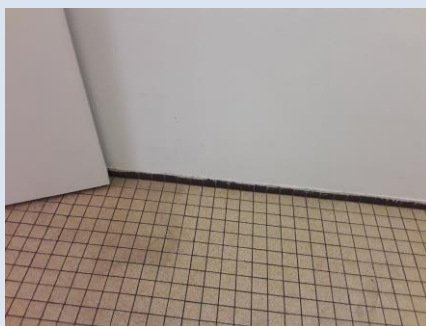
| PRELEVEMENT : 13LBT0402P002 | | | |

| PRELEVEMENT : 13LBT0402P001 | | | |
|---|--|---|---|
| Mur A | | Amiante non détecté | |

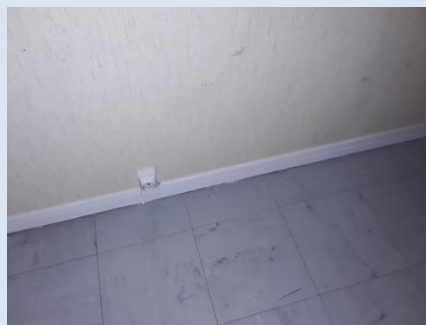
| PRELEVEMENT : 13LBT0402P004 | | | |

| PRELEVEMENT : 13LBT0402P003 | | | |
|---|---|---|---|
| Mur A | | Amiante non détecté | |

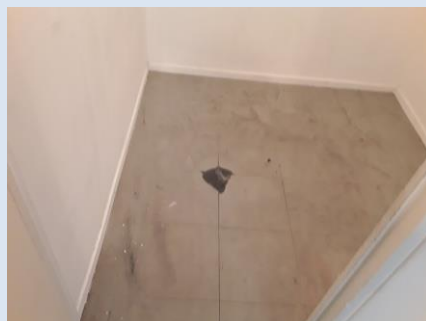
| PRELEVEMENT : 13LBT0402P005 | | | |

| PIECE | ETAGE | ELEMENTS | DESCRIPTIF LABORATOIRE | REPERAGE | Echantillon | METHODE | ETAT | RESULTAT |
|---|---|---|---|---|---|---|---|---|
| Cellier | | Dalle de sol | Dalle dure cassante grise | Sol | 13LBT0402P005 | RESULTAT ANALYSE | DEGRADATION PARTIELLE | Fr1:Amiante détecté (Chrysotile) |

| PRELEVEMENT : 13LBT0402P005 | | | |
|---|---|---|---|
| Sol | | Fr1:Amiante détecté (Chrysotile) | |

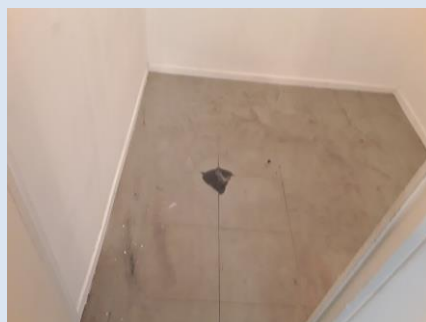
| PRELEVEMENT : 13LBT0402P006 | | | |

| PIECE | ETAGE | ELEMENTS | DESCRIPTIF LABORATOIRE | REPERAGE | Echantillon | METHODE | ETAT | RESULTAT |
|---|---|---|---|---|---|---|---|---|
| Cellier | | Dalle de sol | Colle bitumineuse noire + ragréage gris non séparable | Sol | 13LBT0402P005 | RESULTAT ANALYSE | DEGRADATION PARTIELLE | Fr2:Amiante détecté (Chrysotile) |

| PRELEVEMENT : 13LBT0402P005 | | | |
|---|---|---|---|
| Sol | | Fr2:Amiante détecté (Chrysotile) | |

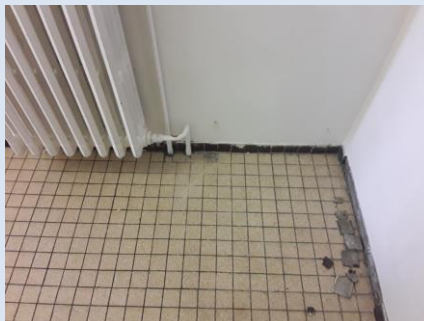
| PRELEVEMENT : 13LBT0402P007 | | | |

| PIECE | ETAGE | ELEMENTS | DESCRIPTIF LABORATOIRE | Echantillon | REPERAGE | ETAT | RESULTAT | METHODE |
|---|---|---|---|---|---|---|---|---|
| Cuisine | | Carrelage | Colle grise + carrelage | 13LBT0402P00 6 | Sol | DEGRADATION PARTIELLE | Amiante non détecté | RESULTAT ANALYSE |

| PRELEVEMENT : 13LBT0402P006 | | | |
|---|---|---|---|
| Sol | | Amiante non détecté | |

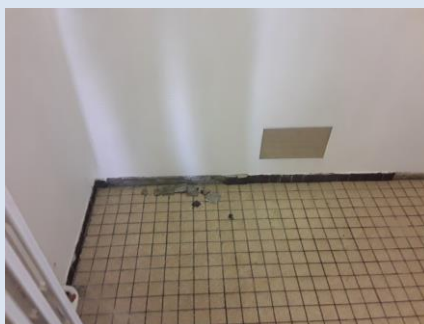
| PRELEVEMENT : 13LBT0402P008 | | | |

| PIECE | ETAGE | ELEMENTS | DESCRIPTIF LABORATOIRE | Echantillon | REPERAGE | ETAT | RESULTAT | METHODE |
|---|---|---|---|---|---|---|---|---|
| Cuisine | | Plinthes | Colle grise + joint cassant gris non séparable + carrelage | 13LBT0402P00 7 | Mur B | DEGRADATION PARTIELLE | Amiante non détecté | RESULTAT ANALYSE |

| PRELEVEMENT : 13LBT0402P007 | | | |
|---|--|---|---|
| Mur B | | Amiante non détecté | |

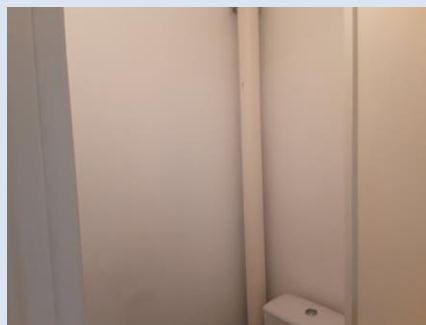
| PRELEVEMENT : 13LBT0402P009 | | | |

| PIECE | ETAGE | ELEMENTS | DESCRIPTIF LABORATOIRE | REPERAGE | Echantillon | METHODE | ETAT | RESULTAT |
|---|---|---|---|---|---|---|---|---|
| WC | | Conduit Amiante ciment | | Du sol au plafond | 13LBT0402P008 | JP | BON ETAT | Amiante détectée |

| PRELEVEMENT : 13LBT0402P008 | | | |
|---|---|---|---|
| Du sol au plafond | | Amiante détectée | |

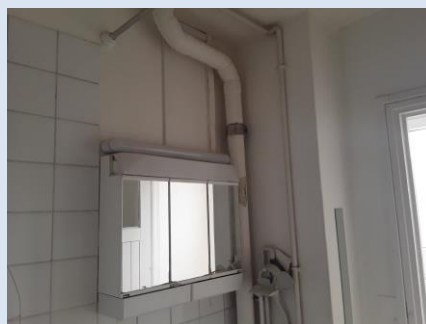
| PIECE | ETAGE | ELEMENTS | DESCRIPTIF LABORATOIRE | REPERAGE | Echantillon | METHODE | ETAT | RESULTAT |
|---|---|---|---|---|---|---|---|---|
| Salle de bains | | Conduit Amiante ciment | | Du sol au plafond | 13LBT0402P009 | JP | BON ETAT | Amiante détectée |

| PRELEVEMENT : 13LBT0402P009 | | | |
|---|---|---|---|
| Du sol au plafond | | Amiante détectée | |
