Rapport de mission de repérage des matériaux et produits contenant de l'amiante avant réalisation de travaux

8 SQUARE B PASCAL

77000 MELUN

RAPPORT N° :	13LBU0002	Laboratoire d'Analyses :	ITGA
Repérage réalisé le :	01/03/2018	Adresse laboratoire :	3 RUE ARMAND HERPIN LACROIX - CS 46537 35065 RENNES CEDEX
Accompagnateur :		Numéro d'accréditation :	1-5967
Par :	Mickaël JULIEN	Organisme d'assurance professionnelle :	AXA France
N° certificat :	CPDI 4129	Adresse assurance :	313 Terrasses de l'Arche 92727 NANTERRE CEDEX
Date d'obtention :	01/01/2017	N° de contrat d'assurance :	10063271004
Organisme certificateur	I.CERT Parc Edonia - Bâtiment G - Rue de la Terre Victoria - 35760 SAINT-GREGOIRE	Date de validité :	31/12/2018

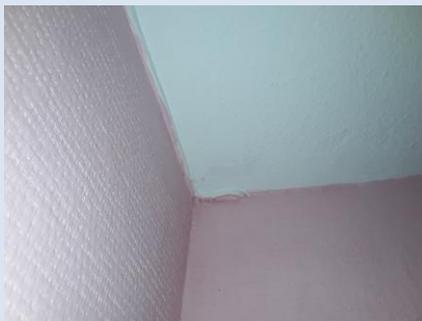
PRELEVEMENT : 13LBU0002P001			
NOM DU CLIENT	NUMERO DU DOSSIER		PIECE OU LOCAL
OPH77	13LBU0002 01/03/2018		Chambre 2
ELEMENT	DESCRIPTIF DU LABORATOIRE	DATE DE PRELEVEMENT	NOM DE L'OPERATEUR
Enduit béton	Enduit plâtreux blanc en vrac + peinture non séparable	01/03/2018	JULIEN Mickaël
LOCALISATION		RESULTAT	
Plafond		Amiante non détecté

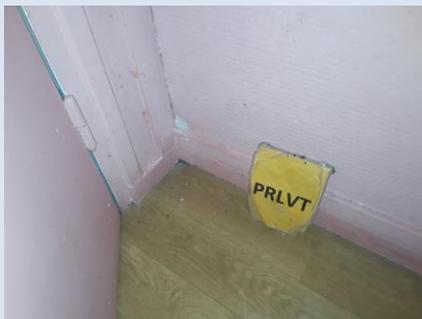
PRELEVEMENT : 13LBU0002P002			
NOM DU CLIENT	NUMERO DU DOSSIER		PIECE OU LOCAL
OPH77	13LBU0002 01/03/2018		Chambre 2
ELEMENT	DESCRIPTIF DU LABORATOIRE	DATE DE PRELEVEMENT	NOM DE L'OPERATEUR
Enduit béton	Enduit plâtreux beige en faible quantité en vrac non séparable + toile fibreuse blanche en faible quantité non séparable + peintures multiples en vrac avec poussières non séparable	01/03/2018	JULIEN Mickaël
LOCALISATION		RESULTAT	
Mur A		Amiante détecté (Chrysotile)

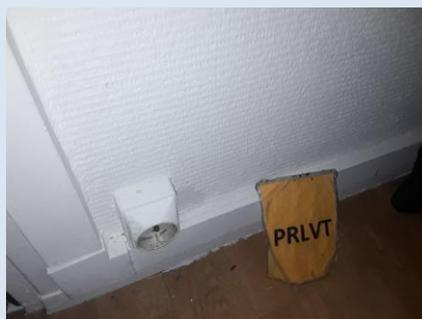
PRELEVEMENT : 13LBU0002P003			
NOM DU CLIENT	NUMERO DU DOSSIER	PIECE OU LOCAL	
OPH77	13LBU0002 01/03/2018	Chambre 1	
ELEMENT	DESCRIPTIF DU LABORATOIRE	DATE DE PRELEVEMENT	NOM DE L'OPERATEUR
Enduit plaque de plâtre	Enduit plâtreux blanc en vrac + peintures multiples avec couche en toile non séparable + carton non séparable	01/03/2018	JULIEN Mickaël
LOCALISATION		RESULTAT	
Mur D		Amiante non détecté

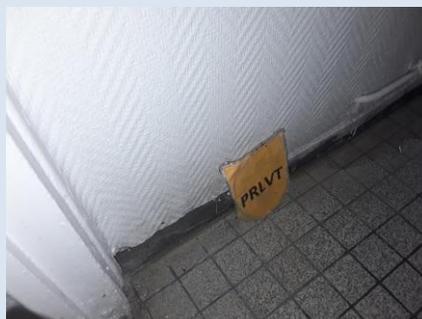
PRELEVEMENT : 13LBU0002P004			
NOM DU CLIENT	NUMERO DU DOSSIER	PIECE OU LOCAL	
OPH77	13LBU0002 01/03/2018	Salle de bains	
ELEMENT	DESCRIPTIF DU LABORATOIRE	DATE DE PRELEVEMENT	NOM DE L'OPERATEUR
Enduit plaque de plâtre	Enduit plâtreux blanc + matériau gris en faible quantité en vrac non séparable + peinture non séparable	01/03/2018	JULIEN Mickaël
LOCALISATION		RESULTAT	
Mur A		Amiante non détecté

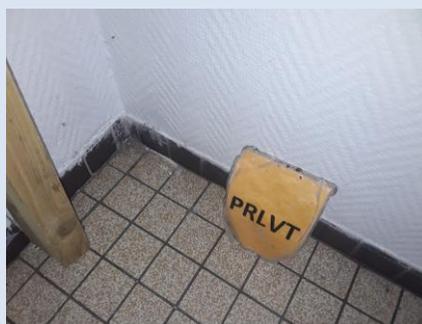
PRELEVEMENT : 13LBU0002P005

NOM DU CLIENT	NUMERO DU DOSSIER	PIECE OU LOCAL	
OPH77	13LBU0002 01/03/2018	Cuisine	
ELEMENT	DESCRIPTIF DU LABORATOIRE	DATE DE PRELEVEMENT	NOM DE L'OPERATEUR
Enduit béton	Enduit gris en vrac + peintures multiples en vrac avec couche en toile non séparable	01/03/2018	JULIEN Mickaël
LOCALISATION		RESULTAT	
Mur A		Amiante détecté (Chrysotile)

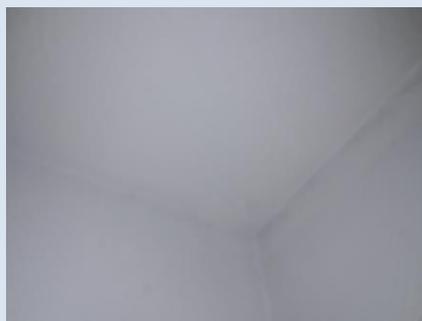
PRELEVEMENT : 13LBU0002P006

NOM DU CLIENT	NUMERO DU DOSSIER	PIECE OU LOCAL	
OPH77	13LBU0002 01/03/2018	Cuisine	
ELEMENT	DESCRIPTIF DU LABORATOIRE	DATE DE PRELEVEMENT	NOM DE L'OPERATEUR
Enduit béton	Enduit plâtreux blanc en vrac + peintures multiples non séparable	01/03/2018	JULIEN Mickaël
LOCALISATION		RESULTAT	
Plafond		Amiante non détecté

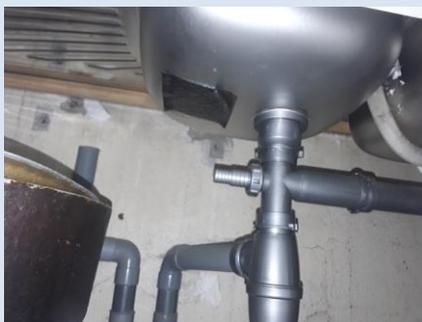
PRELEVEMENT : 13LBU0002P007			
NOM DU CLIENT	NUMERO DU DOSSIER	PIECE OU LOCAL	
OPH77	13LBU0002 01/03/2018	Cuisine	
ELEMENT	DESCRIPTIF DU LABORATOIRE	DATE DE PRELEVEMENT	NOM DE L'OPERATEUR
Revêtement bitumineux	Tampon bitumineux noir	01/03/2018	JULIEN Mickaël
LOCALISATION		RESULTAT	
Sous évier		Amiante non détecté	
EMPLACEMENT
