Rapport de mission de repérage des matériaux et produits contenant de l'amiante avant réalisation de travaux

8 SQUARE BLAISE PASCAL

77000 MELUN

RAPPORT N° :	13LBU0401	Laboratoire d'Analyses :	ITGA
Repérage réalisé le :	05/09/2019	Adresse laboratoire :	3 RUE ARMAND HERPIN LACROIX - CS 46537 35065 RENNES CEDEX
Accompagnateur :		Numéro d'accréditation :	1-5967
Par :	Serge TAVARES	Organisme d'assurance professionnelle :	AXA France
N° certificat :	DTI3472	Adresse assurance :	313 Terrasses de l'Arche 92727 NANTERRE CEDEX
Date d'obtention :	20/08/2018	N° de contrat d'assurance :	10158549604
Organisme certificateur		Date de validité :	31/12/2019

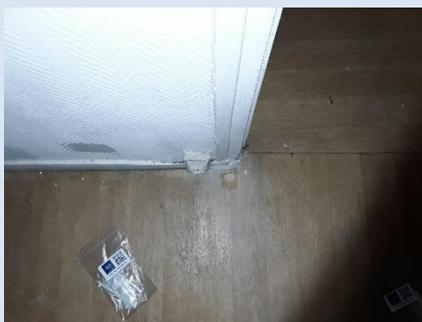
PRELEVEMENT : 13LBU0401P001			
NOM DU CLIENT	NUMERO DU DOSSIER		PIECE OU LOCAL
OPH77	13LBU0401 05/09/2019		Séjour (Rez de chaussée)
ELEMENT	DESCRIPTIF DU LABORATOIRE	DATE DE PRELEVEMENT	NOM DE L'OPERATEUR
Revêtement souple	Dalle dure cassante beige	05/09/2019	TAVARES Serge
LOCALISATION		RESULTAT	
Sol		Fr1:Amiante détecté (Chrysotile)

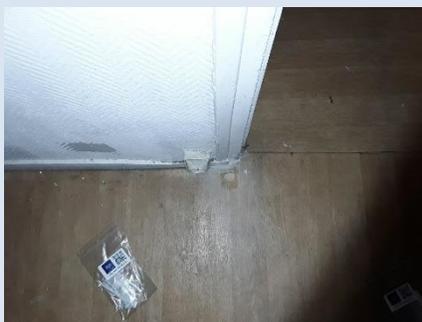
PRELEVEMENT : 13LBU0401P001			
NOM DU CLIENT	NUMERO DU DOSSIER		PIECE OU LOCAL
OPH77	13LBU0401 05/09/2019		Séjour (Rez de chaussée)
ELEMENT	DESCRIPTIF DU LABORATOIRE	DATE DE PRELEVEMENT	NOM DE L'OPERATEUR
Revêtement souple	Colle bitumineuse noire + colle polymère jaune non séparable + ragréage gris non séparable	05/09/2019	TAVARES Serge
LOCALISATION		RESULTAT	
Sol		Fr2:Amiante détecté (Chrysotile)

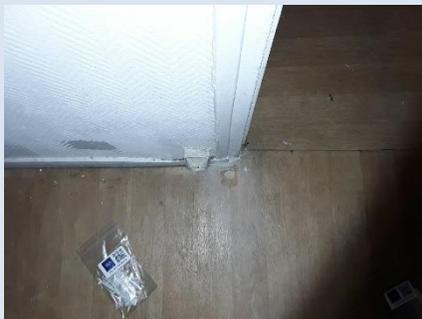
PRELEVEMENT : 13LBU0401P001			
NOM DU CLIENT	NUMERO DU DOSSIER	PIECE OU LOCAL	
OPH77	13LBU0401 05/09/2019	Séjour (Rez de chaussée)	
ELEMENT	DESCRIPTIF DU LABORATOIRE	DATE DE PRELEVEMENT	NOM DE L'OPERATEUR
Revêtement souple	Revêtement souple marron	05/09/2019	TAVARES Serge
LOCALISATION		RESULTAT	
Sol		Fr3:Amiante non détecté

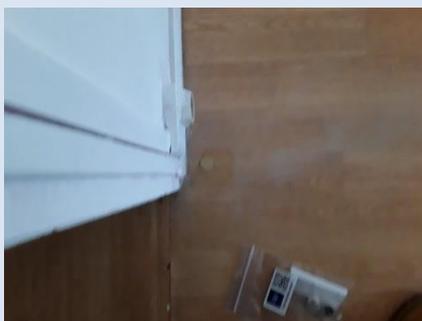
PRELEVEMENT : 13LBU0401P002			
NOM DU CLIENT	NUMERO DU DOSSIER	PIECE OU LOCAL	
OPH77	13LBU0401 05/09/2019	Chambre 2 (Rez de chaussée)	
ELEMENT	DESCRIPTIF DU LABORATOIRE	DATE DE PRELEVEMENT	NOM DE L'OPERATEUR
Revêtement souple	Dalle dure cassante beige	05/09/2019	TAVARES Serge
LOCALISATION		RESULTAT	
Sol		Fr1:Amiante détecté (Chrysotile)

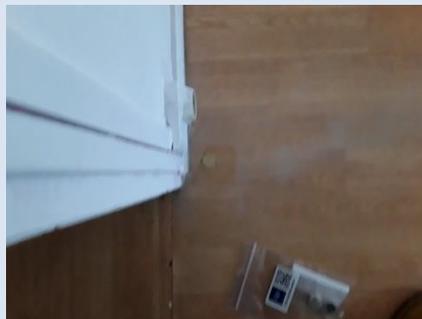
PRELEVEMENT : 13LBU0401P002			
NOM DU CLIENT	NUMERO DU DOSSIER		PIECE OU LOCAL
OPH77	13LBU0401 05/09/2019		Chambre 2 (Rez de chaussée)
ELEMENT	DESCRIPTIF DU LABORATOIRE	DATE DE PRELEVEMENT	NOM DE L'OPERATEUR
Revêtement souple	Revêtement souple marron	05/09/2019	TAVARES Serge
LOCALISATION		RESULTAT	
Sol		Fr2:Amiante non détecté

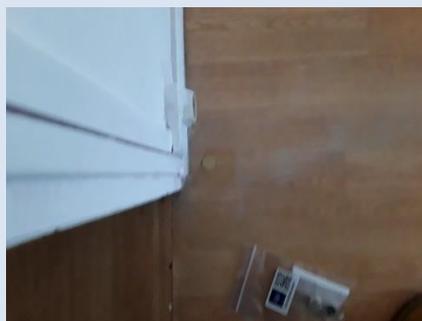
PRELEVEMENT : 13LBU0401P002			
NOM DU CLIENT	NUMERO DU DOSSIER		PIECE OU LOCAL
OPH77	13LBU0401 05/09/2019		Chambre 2 (Rez de chaussée)
ELEMENT	DESCRIPTIF DU LABORATOIRE	DATE DE PRELEVEMENT	NOM DE L'OPERATEUR
Revêtement souple	Colle bitumineuse noire + colle polymère jaune non séparable + ragréage gris hétérogène non séparable	05/09/2019	TAVARES Serge
LOCALISATION		RESULTAT	
Sol		Fr3:Amiante détecté (Chrysotile)

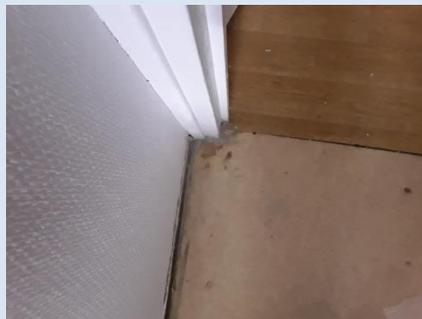
PRELEVEMENT : 13LBU0401P003			
NOM DU CLIENT	NUMERO DU DOSSIER	PIECE OU LOCAL	
OPH77	13LBU0401 05/09/2019	Salle de bains (Rez de chaussée)	
ELEMENT	DESCRIPTIF DU LABORATOIRE	DATE DE PRELEVEMENT	NOM DE L'OPERATEUR
Revêtement souple	Revêtement souple beige	05/09/2019	TAVARES Serge
LOCALISATION		RESULTAT	
Sol		Fr1:Amiante non détecté

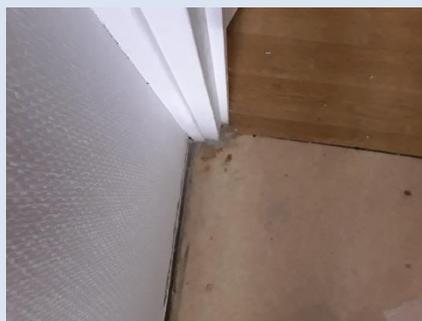
PRELEVEMENT : 13LBU0401P003			
NOM DU CLIENT	NUMERO DU DOSSIER	PIECE OU LOCAL	
OPH77	13LBU0401 05/09/2019	Salle de bains (Rez de chaussée)	
ELEMENT	DESCRIPTIF DU LABORATOIRE	DATE DE PRELEVEMENT	NOM DE L'OPERATEUR
Revêtement souple	Colle polymère jaune non séparable + colle grise + joint cassant gris non séparable	05/09/2019	TAVARES Serge
LOCALISATION		RESULTAT	
Sol		Fr2:Amiante non détecté

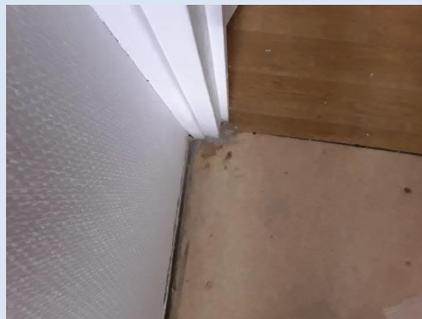
PRELEVEMENT : 13LBU0401P003

NOM DU CLIENT	NUMERO DU DOSSIER	PIECE OU LOCAL	
OPH77	13LBU0401 05/09/2019	Salle de bains (Rez de chaussée)	
ELEMENT	DESCRIPTIF DU LABORATOIRE	DATE DE PRELEVEMENT	NOM DE L'OPERATEUR
Revêtement souple	Carrelage	05/09/2019	TAVARES Serge
LOCALISATION		RESULTAT	
Sol		Fr3:Amiante non détecté

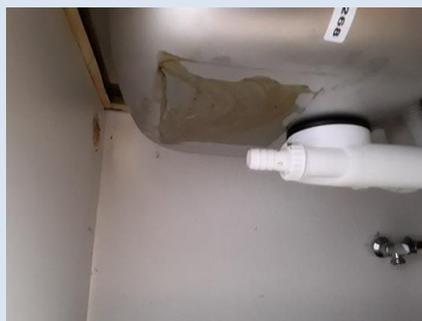
PRELEVEMENT : 13LBU0401P004

NOM DU CLIENT	NUMERO DU DOSSIER	PIECE OU LOCAL	
OPH77	13LBU0401 05/09/2019	Cuisine (Rez de chaussée)	
ELEMENT	DESCRIPTIF DU LABORATOIRE	DATE DE PRELEVEMENT	NOM DE L'OPERATEUR
Revêtement bitumineux	Matériau bitumineux noir en vrac	05/09/2019	TAVARES Serge
LOCALISATION		RESULTAT	
Sous évier		Amiante non détecté

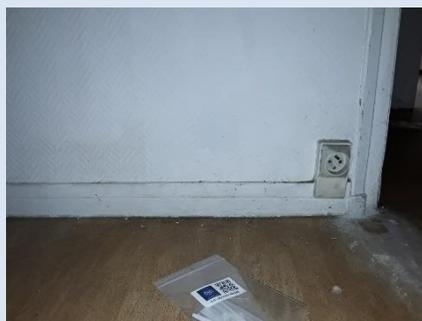
PRELEVEMENT : 13LBU0401P005			
NOM DU CLIENT	NUMERO DU DOSSIER	PIECE OU LOCAL	
OPH77	13LBU0401 05/09/2019	Séjour (Rez de chaussée)	
ELEMENT	DESCRIPTIF DU LABORATOIRE	DATE DE PRELEVEMENT	NOM DE L'OPERATEUR
Fibre de verre	Matériau plâtreux blanc en faible quantité en vrac + peintures multiples avec couche en toile non séparable + carton non séparable	05/09/2019	TAVARES Serge
LOCALISATION		RESULTAT	
Mur D		Amiante non détecté

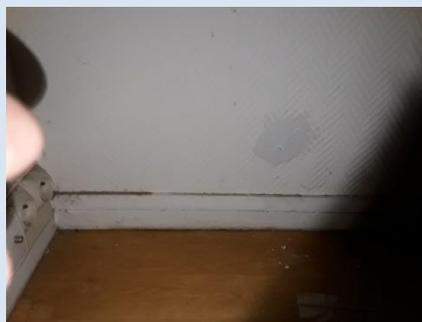
PRELEVEMENT : 13LBU0401P006			
NOM DU CLIENT	NUMERO DU DOSSIER	PIECE OU LOCAL	
OPH77	13LBU0401 05/09/2019	Séjour (Rez de chaussée)	
ELEMENT	DESCRIPTIF DU LABORATOIRE	DATE DE PRELEVEMENT	NOM DE L'OPERATEUR
Fibre de verre	Matériau plâtreux blanc en faible quantité en vrac + peintures multiples avec couche en toile non séparable + carton non séparable	05/09/2019	TAVARES Serge
LOCALISATION		RESULTAT	
Mur A		Amiante non détecté

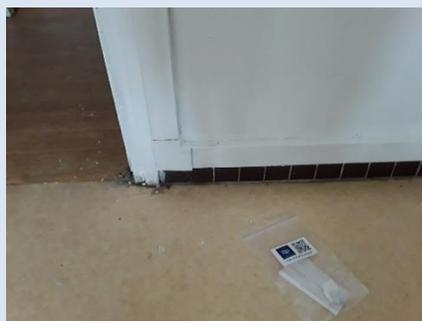
PRELEVEMENT : 13LBU0401P007			
NOM DU CLIENT	NUMERO DU DOSSIER		PIECE OU LOCAL
OPH77	13LBU0401 05/09/2019		Cuisine (Rez de chaussée)
ELEMENT	DESCRIPTIF DU LABORATOIRE	DATE DE PRELEVEMENT	NOM DE L'OPERATEUR
Fibre de verre	Matériau plâtreux blanc en vrac + peintures multiples avec couche en toile non séparable + carton non séparable	05/09/2019	TAVARES Serge
LOCALISATION		RESULTAT	
Mur D		Amiante non détecté

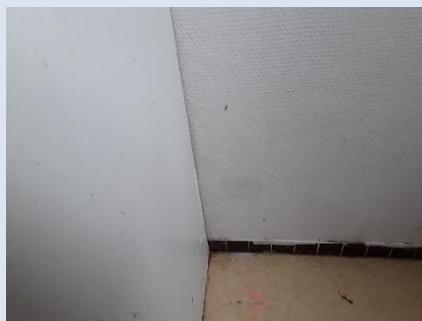
PRELEVEMENT : 13LBU0401P008			
NOM DU CLIENT	NUMERO DU DOSSIER		PIECE OU LOCAL
OPH77	13LBU0401 05/09/2019		Cuisine (Rez de chaussée)
ELEMENT	DESCRIPTIF DU LABORATOIRE	DATE DE PRELEVEMENT	NOM DE L'OPERATEUR
Fibre de verre	Matériau plâtreux blanc en vrac + peinture avec couche en toile non séparable	05/09/2019	TAVARES Serge
LOCALISATION		RESULTAT	
Mur A		Amiante non détecté

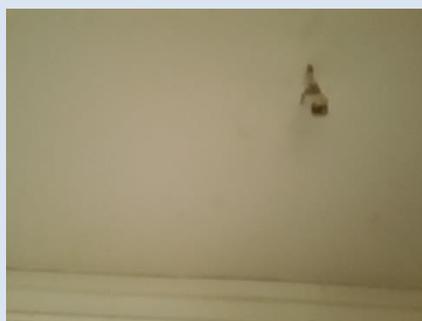
PRELEVEMENT : 13LBU0401P009

NOM DU CLIENT	NUMERO DU DOSSIER	PIECE OU LOCAL	
OPH77	13LBU0401 05/09/2019	Entrée (Rez de chaussée)	
ELEMENT	DESCRIPTIF DU LABORATOIRE	DATE DE PRELEVEMENT	NOM DE L'OPERATEUR
Enduit / Peinture béton	Enduit plâtreux blanc en vrac + peintures multiples non séparable	05/09/2019	TAVARES Serge
LOCALISATION		RESULTAT	
Plafond		Amiante non détecté

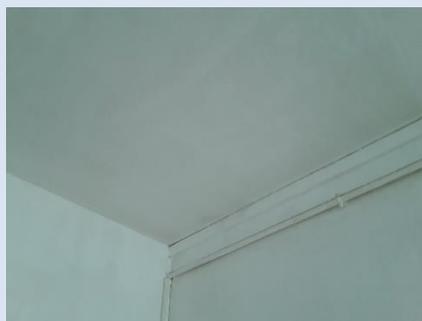
PRELEVEMENT : 13LBU0401P010

NOM DU CLIENT	NUMERO DU DOSSIER	PIECE OU LOCAL	
OPH77	13LBU0401 05/09/2019	Cuisine (Rez de chaussée)	
ELEMENT	DESCRIPTIF DU LABORATOIRE	DATE DE PRELEVEMENT	NOM DE L'OPERATEUR
Enduit / Peinture béton	Enduit plâtreux blanc en vrac + peintures multiples non séparable	05/09/2019	TAVARES Serge
LOCALISATION		RESULTAT	
Plafond		Amiante non détecté
