Rapport de mission de repérage des matériaux et produits contenant de l'amiante avant réalisation de travaux

10 SQUARE BLAISE PASCAL

77000 MELUN

RAPPORT N° :	13LBV0001	Laboratoire d'Analyses :	ITGA
Repérage réalisé le :	10/05/2019	Adresse laboratoire :	3 RUE ARMAND HERPIN LACROIX - CS 46537 35065 RENNES CEDEX
Accompagnateur :		Numéro d'accréditation :	1-5967
Par :	Tristan BRUNOT	Organisme d'assurance professionnelle :	AXA France
N° certificat :	CPDI 3541	Adresse assurance :	313 Terrasses de l'Arche 92727 NANTERRE CEDEX
Date d'obtention :	27/12/2017	N° de contrat d'assurance :	10158549604
Organisme certificateur	I.CERT PARC EDONIA - BAT G - RUE DE LA TERRE VICTORIA - 35760 SAINT GREGOIRE	Date de validité :	31/12/2019

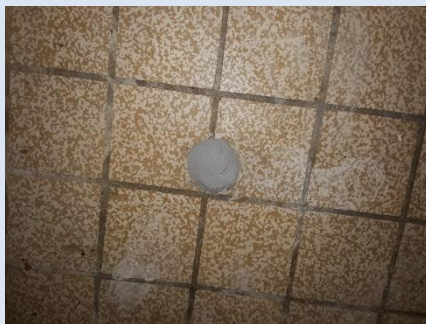
PRELEVEMENT : 13LBV0001P001			
NOM DU CLIENT	NUMERO DU DOSSIER		PIECE OU LOCAL
OPH77	13LBV0001 10/05/2019		Cuisine (RC)
ELEMENT	DESCRIPTIF DU LABORATOIRE	DATE DE PRELEVEMENT	NOM DE L'OPERATEUR
Colle carrelage	Colle grise en faible quantité non séparable + joint cassant gris	10/05/2019	BRUNOT Tristan
LOCALISATION		RESULTAT	
Sol		Fr1:Amiante non détecté

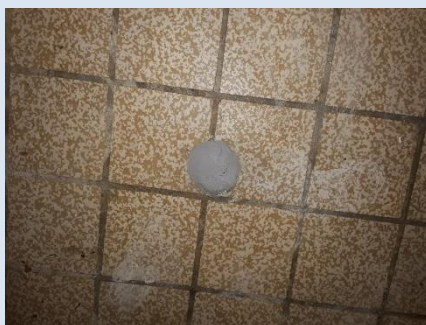
PRELEVEMENT : 13LBV0001P001			
NOM DU CLIENT	NUMERO DU DOSSIER		PIECE OU LOCAL
OPH77	13LBV0001 10/05/2019		Cuisine (RC)
ELEMENT	DESCRIPTIF DU LABORATOIRE	DATE DE PRELEVEMENT	NOM DE L'OPERATEUR
Colle carrelage	Carrelage	10/05/2019	BRUNOT Tristan
LOCALISATION		RESULTAT	
Sol		Fr2:Amiante non détecté

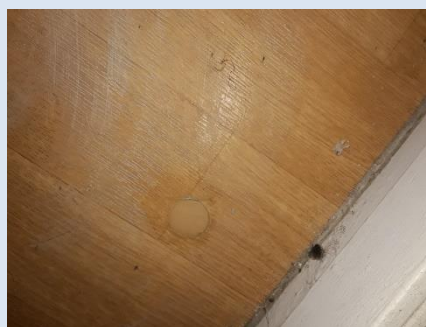
PRELEVEMENT : 13LBV0001P004			
NOM DU CLIENT	NUMERO DU DOSSIER	PIECE OU LOCAL	
OPH77	13LBV0001 10/05/2019	Séjour (RC)	
ELEMENT	DESCRIPTIF DU LABORATOIRE	DATE DE PRELEVEMENT	NOM DE L'OPERATEUR
Revêtement souple	Colle polymère jaune non séparable + dalle dure cassante grise	10/05/2019	BRUNOT Tristan
LOCALISATION		RESULTAT	
Sol		Fr1:Amiante détecté (Chrysotile)

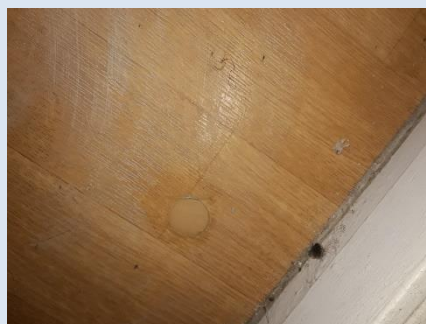
PRELEVEMENT : 13LBV0001P004			
NOM DU CLIENT	NUMERO DU DOSSIER	PIECE OU LOCAL	
OPH77	13LBV0001 10/05/2019	Séjour (RC)	
ELEMENT	DESCRIPTIF DU LABORATOIRE	DATE DE PRELEVEMENT	NOM DE L'OPERATEUR
Revêtement souple	Colle bitumineuse noire + ragréage gris en faible quantité non séparable	10/05/2019	BRUNOT Tristan
LOCALISATION		RESULTAT	
Sol		Fr2:Amiante détecté (Chrysotile)

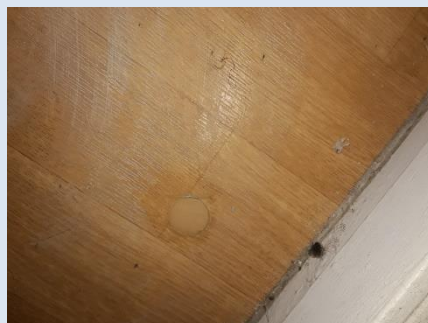
PRELEVEMENT : 13LBV0001P004			
NOM DU CLIENT	NUMERO DU DOSSIER	PIECE OU LOCAL	
OPH77	13LBV0001 10/05/2019	Séjour (RC)	
ELEMENT	DESCRIPTIF DU LABORATOIRE	DATE DE PRELEVEMENT	NOM DE L'OPERATEUR
Revêtement souple	Revêtement souple marron	10/05/2019	BRUNOT Tristan
LOCALISATION		RESULTAT	
Sol		Fr3:Amiante non détecté

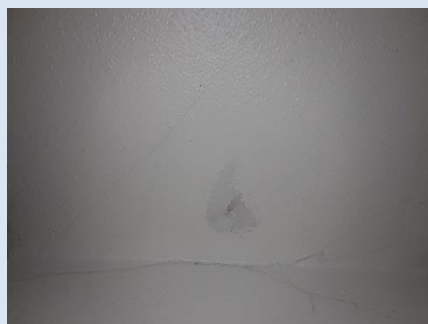
PRELEVEMENT : 13LBV0001P005			
NOM DU CLIENT	NUMERO DU DOSSIER	PIECE OU LOCAL	
OPH77	13LBV0001 10/05/2019	Séjour (RC)	
ELEMENT	DESCRIPTIF DU LABORATOIRE	DATE DE PRELEVEMENT	NOM DE L'OPERATEUR
Enduit	Enduit plâtreux blanc en vrac + peintures multiples non séparable	10/05/2019	BRUNOT Tristan
LOCALISATION		RESULTAT	
Plafond		Amiante non détecté

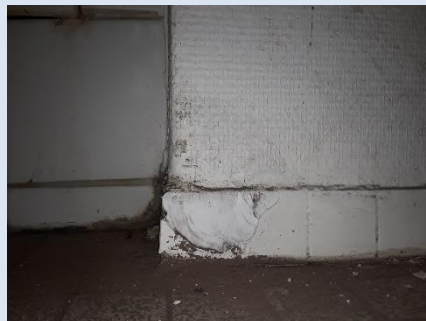
PRELEVEMENT : 13LBV0001P008			
NOM DU CLIENT	NUMERO DU DOSSIER		PIECE OU LOCAL
OPH77	13LBV0001 10/05/2019		Salle de Bains/WC (RC)
ELEMENT	DESCRIPTIF DU LABORATOIRE	DATE DE PRELEVEMENT	NOM DE L'OPERATEUR
Colle plinthe	Carrelage	10/05/2019	BRUNOT Tristan
LOCALISATION		RESULTAT	
Plinthe basse		Amiante non détecté
