Rapport de mission de repérage des matériaux et produits contenant de l'amiante avant réalisation de travaux

10 SQ B.PASCAL

77000 MELUN

RAPPORT N° :	13LBV0402	Laboratoire d'Analyses :	ITGA
Repérage réalisé le :	03/01/2019	Adresse laboratoire :	3 RUE ARMAND HERPIN LACROIX - CS 46537 35065 RENNES CEDEX
Accompagnateur :		Numéro d'accréditation :	1-5967
Par :	Mickaël JULIEN	Organisme d'assurance professionnelle :	AXA France
N° certificat :	CPDI 4129	Adresse assurance :	313 Terrasses de l'Arche 92727 NANTERRE CEDEX
Date d'obtention :	01/01/2017	N° de contrat d'assurance :	10158549604
Organisme certificateur	I.CERT Parc Edonia - Bâtiment G - Rue de la Terre Victoria - 35760 SAINT-GREGOIRE	Date de validité :	31/12/2019

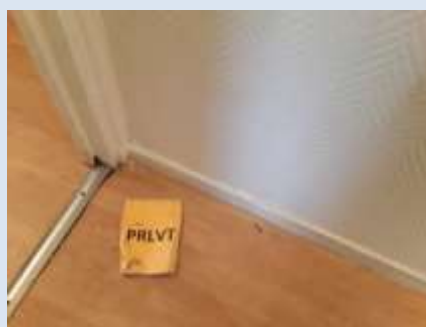
PRELEVEMENT : 13LBV0402P001			
NOM DU CLIENT	NUMERO DU DOSSIER		PIECE OU LOCAL
OPH77	13LBV0402 03/01/2019		Couloir (RC)
ELEMENT	DESCRIPTIF DU LABORATOIRE	DATE DE PRELEVEMENT	NOM DE L'OPERATEUR
Enduit plaque de plâtre	Enduit plâtreux blanc en vrac non séparable + toile fibreuse blanche non séparable + peinture non séparable + carton non séparable	03/01/2019	JULIEN Mickaël
LOCALISATION		RESULTAT	
Mur A		Amiante non détecté

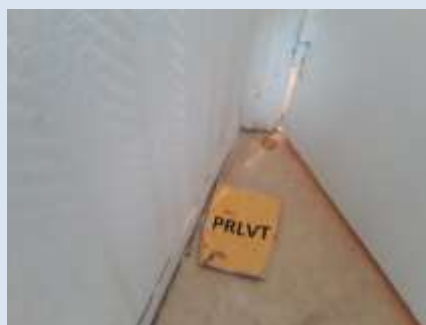
PRELEVEMENT : 13LBV0402P003			
NOM DU CLIENT	NUMERO DU DOSSIER	PIECE OU LOCAL	
OPH77	13LBV0402 03/01/2019	Salle de bains (RC)	
ELEMENT	DESCRIPTIF DU LABORATOIRE	DATE DE PRELEVEMENT	NOM DE L'OPERATEUR
Revêtement souple	Revêtement souple beige + colle polymère jaune non séparable + ragréage gris + sous couche de ragréage blanche non séparable + carrelage + colle grise	03/01/2019	JULIEN Mickaël
LOCALISATION		RESULTAT	
Sol		Amiante non détecté

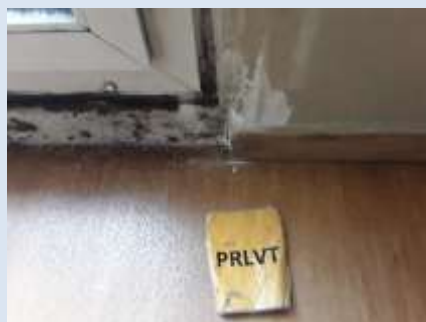
PRELEVEMENT : 13LBV0402P005			
NOM DU CLIENT	NUMERO DU DOSSIER	PIECE OU LOCAL	
OPH77	13LBV0402 03/01/2019	Chambre (RC)	
ELEMENT	DESCRIPTIF DU LABORATOIRE	DATE DE PRELEVEMENT	NOM DE L'OPERATEUR
Enduit plaque de plâtre	Enduit plâtreux blanc en vrac non séparable + peinture non séparable + carton non séparable + matériau souple blanc non séparable	03/01/2019	JULIEN Mickaël
LOCALISATION		RESULTAT	
Mur B		Amiante non détecté

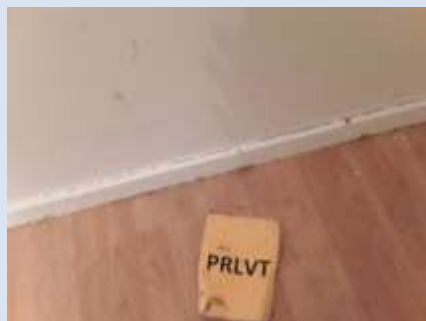
PRELEVEMENT : 13LBV0402P006			
NOM DU CLIENT	NUMERO DU DOSSIER	PIECE OU LOCAL	
OPH77	13LBV0402 03/01/2019	Débarras (RC)	
ELEMENT	DESCRIPTIF DU LABORATOIRE	DATE DE PRELEVEMENT	NOM DE L'OPERATEUR
Enduit béton	Enduit plâtreux blanc en vrac non séparable + matériau gris en vrac non séparable + peinture non séparable	03/01/2019	JULIEN Mickaël
LOCALISATION		RESULTAT	
Mur B		Amiante non détecté

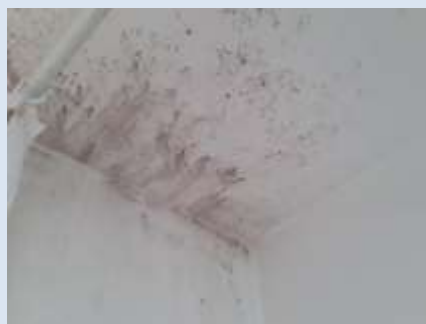
PRELEVEMENT : 13LBV0402P007			
NOM DU CLIENT	NUMERO DU DOSSIER	PIECE OU LOCAL	
OPH77	13LBV0402 03/01/2019	Salle de bains (RC)	
ELEMENT	DESCRIPTIF DU LABORATOIRE	DATE DE PRELEVEMENT	NOM DE L'OPERATEUR
Enduit béton	Enduit plâtreux blanc en faible quantité en vrac non séparable + peintures multiples non séparable	03/01/2019	JULIEN Mickaël
LOCALISATION		RESULTAT	
Plafond		Amiante non détecté

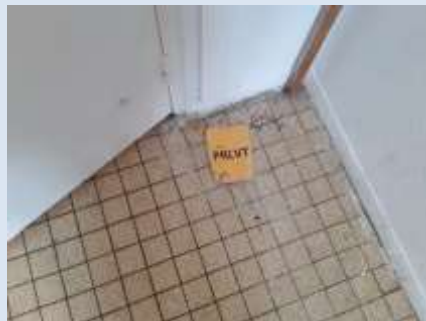
PRELEVEMENT : 13LBV0402P009			
NOM DU CLIENT	NUMERO DU DOSSIER	PIECE OU LOCAL	
OPH77	13LBV0402 03/01/2019	Cuisine (RC)	
ELEMENT	DESCRIPTIF DU LABORATOIRE	DATE DE PRELEVEMENT	NOM DE L'OPERATEUR
Colle carrelage	Colle grise en vrac + carrelage	03/01/2019	JULIEN Mickaël
LOCALISATION		RESULTAT	
Sol		Amiante non détecté

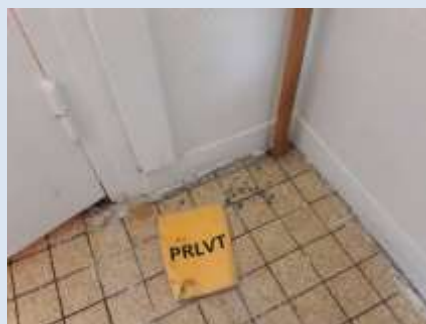
PIECE	ETAGE	ELEMENTS	DESCRIPTIF LABORATOIRE	Echantillon	REPERAGE	ETAT	RESULTAT
Cuisine	RC	Enduit plaque de plâtre	Enduit plâtreux blanc en vrac non séparable + toile fibreuse blanche non séparable + peintures multiples non séparable + carton non séparable	13LBV0402P010	Mur A	DEGRADATION PARTIELLE	Amiante détecté (Chrysotile)

PRELEVEMENT : 13LBV0402P010			
NOM DU CLIENT	NUMERO DU DOSSIER	PIECE OU LOCAL	
OPH77	13LBV0402 03/01/2019	Cuisine (RC)	
ELEMENT	DESCRIPTIF DU LABORATOIRE	DATE DE PRELEVEMENT	NOM DE L'OPERATEUR
Enduit plaque de plâtre	Enduit plâtreux blanc en vrac non séparable + toile fibreuse blanche non séparable + peintures multiples non séparable + carton non séparable	03/01/2019	JULIEN Mickaël
LOCALISATION		RESULTAT	
Mur A		Amiante détecté (Chrysotile)

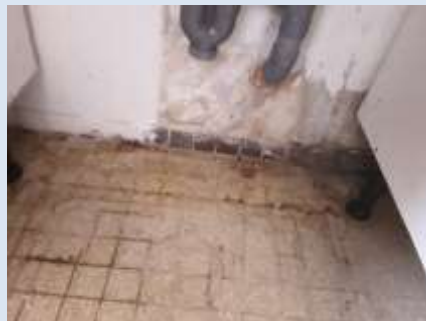
PRELEVEMENT : 13LBV0402P011

NOM DU CLIENT	NUMERO DU DOSSIER	PIECE OU LOCAL	
OPH77	13LBV0402 03/01/2019	Cuisine (RC)	
ELEMENT	DESCRIPTIF DU LABORATOIRE	DATE DE PRELEVEMENT	NOM DE L'OPERATEUR
Colle plinthe	Colle beige + joint cassant gris + carrelage	03/01/2019	JULIEN Mickaël
LOCALISATION		RESULTAT	
Mur C		Amiante non détecté

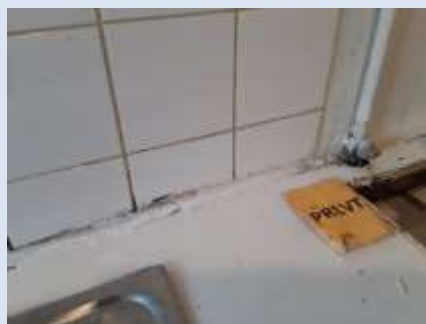
PRELEVEMENT : 13LBV0402P012

NOM DU CLIENT	NUMERO DU DOSSIER	PIECE OU LOCAL	
OPH77	13LBV0402 03/01/2019	Cuisine (RC)	
ELEMENT	DESCRIPTIF DU LABORATOIRE	DATE DE PRELEVEMENT	NOM DE L'OPERATEUR
Colle faïence	Colle beige + couche plâtruse blanche non séparable + peinture non séparable + carrelage	03/01/2019	JULIEN Mickaël
LOCALISATION		RESULTAT	
Mur C		Amiante non détecté
